# 改善箇所説明図

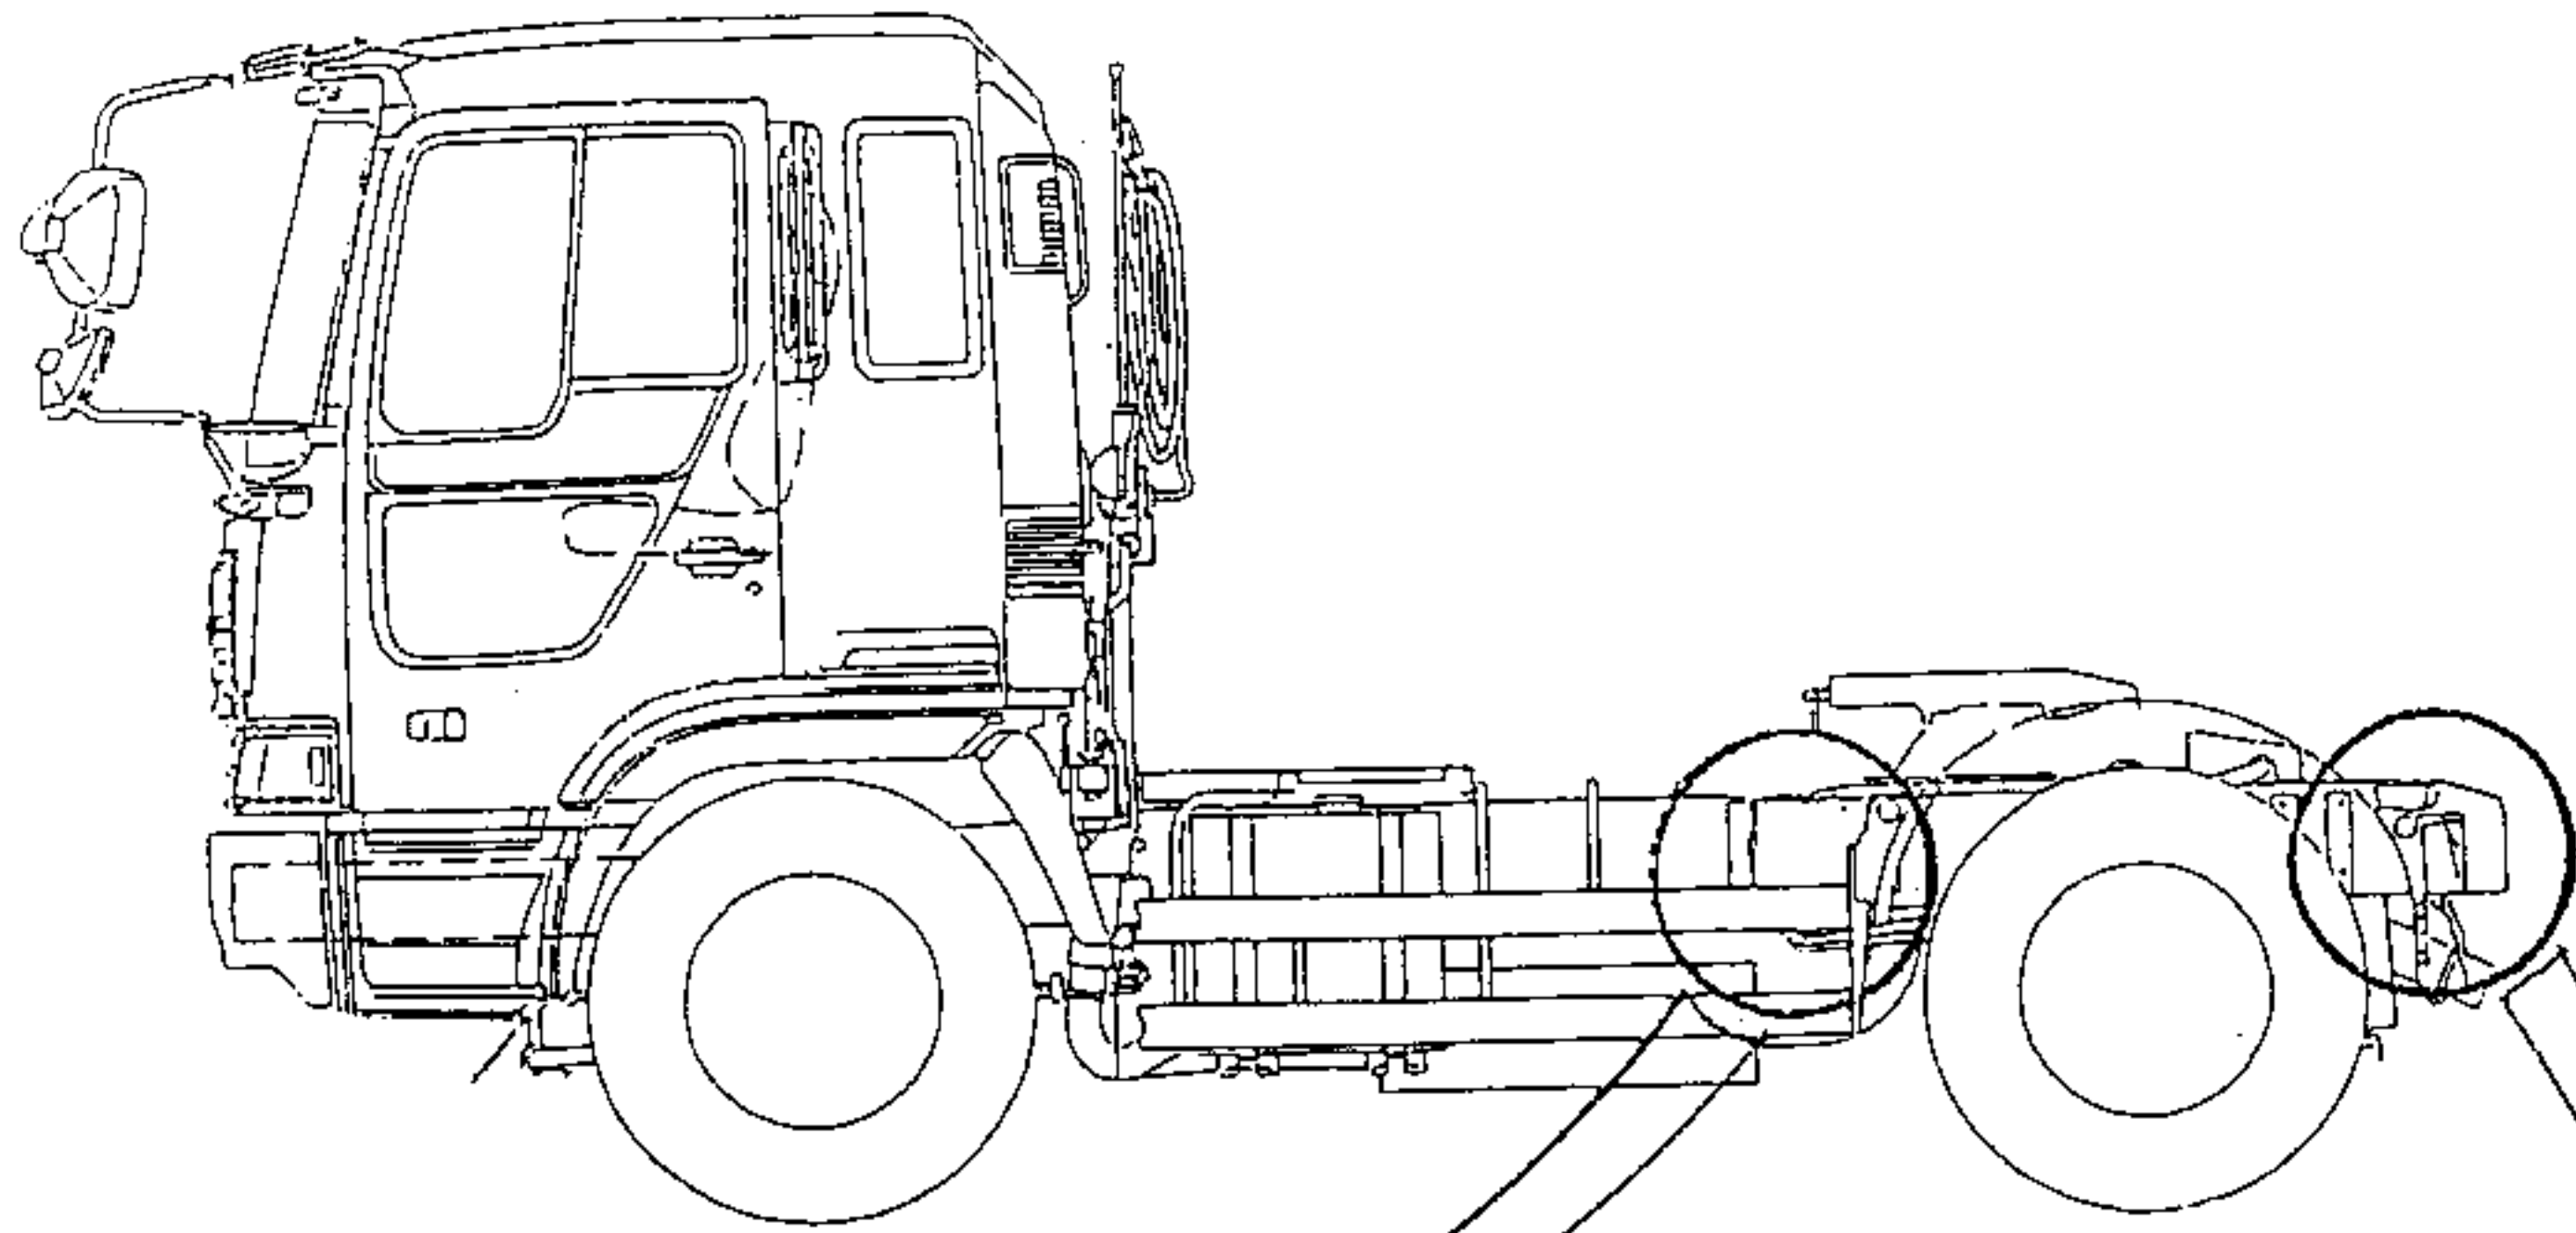
クロスメンバー 部不具合部位（右側）

エンドクロス部不具合部位（左側）

基準不適合発生箇所

車枠において、強度が不足しているため、右側車枠のクロスメンバー取付部付近とエンドクロスメンバーの左側車枠への取付部付近に亀裂が生じるものがあり、最悪の場合、車枠が折損して走行不能となるおそれがある。

| クロスメンバー部不具合部位（右側） | エンドクロス部不具合部位（左側） |
|---|---|
| <p>全車両、右側車枠のクロスメンバー取付部とエンドクロスメンバーの左側車枠への取付部に補強板を追加する。</p> | |

識別；黄色のペイントをネームプレート左下のビス頭部に塗布する。
