# 改善箇所説明図

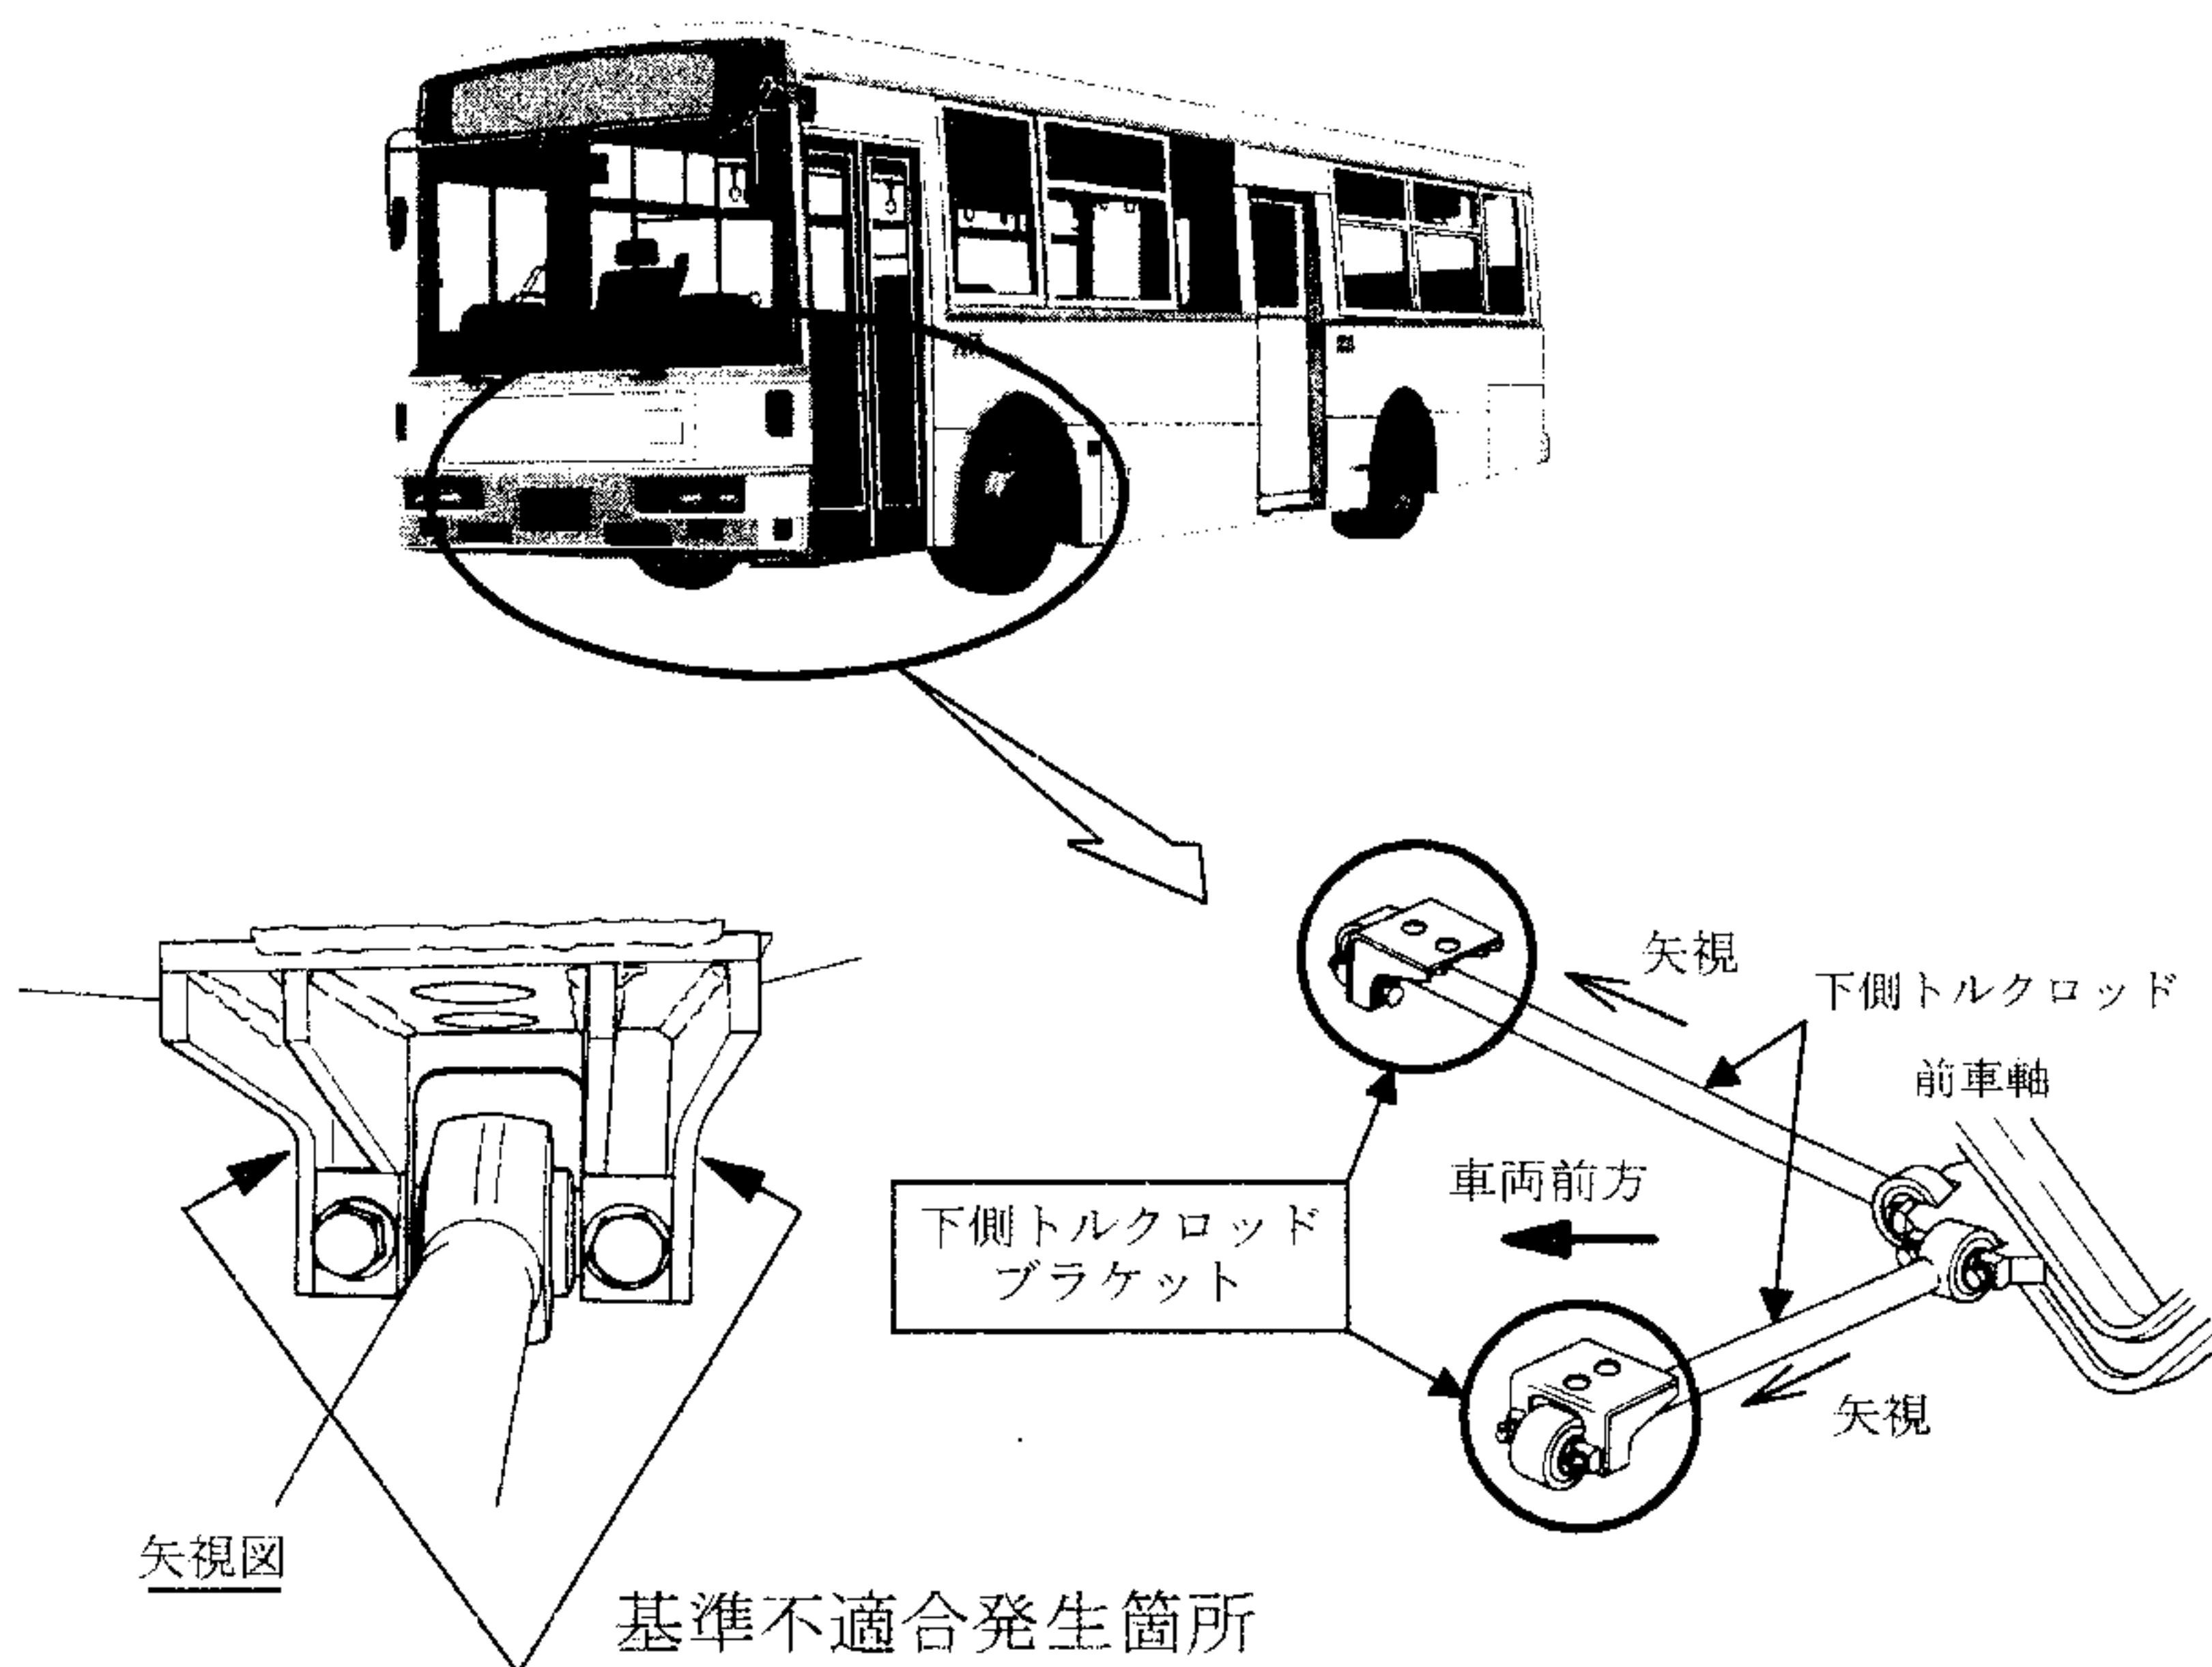
ワンステップ床エアサスペンション装着車の前軸緩衝装置において、下側トルクロッドブラケットに溶接が不適切なものがあるため、亀裂が発生し、そのままの状態で使用を続けると、当該ブラケットが破損し走行不能となるおそれがある。

全車両、当該ブラケットの溶接状態を点検し、溶接が不適切なものは、追加溶接するとともに補強材を溶接により追加する。

識別：当該ブラケットに白色ペイントを塗布する。
