## 改善箇所説明図

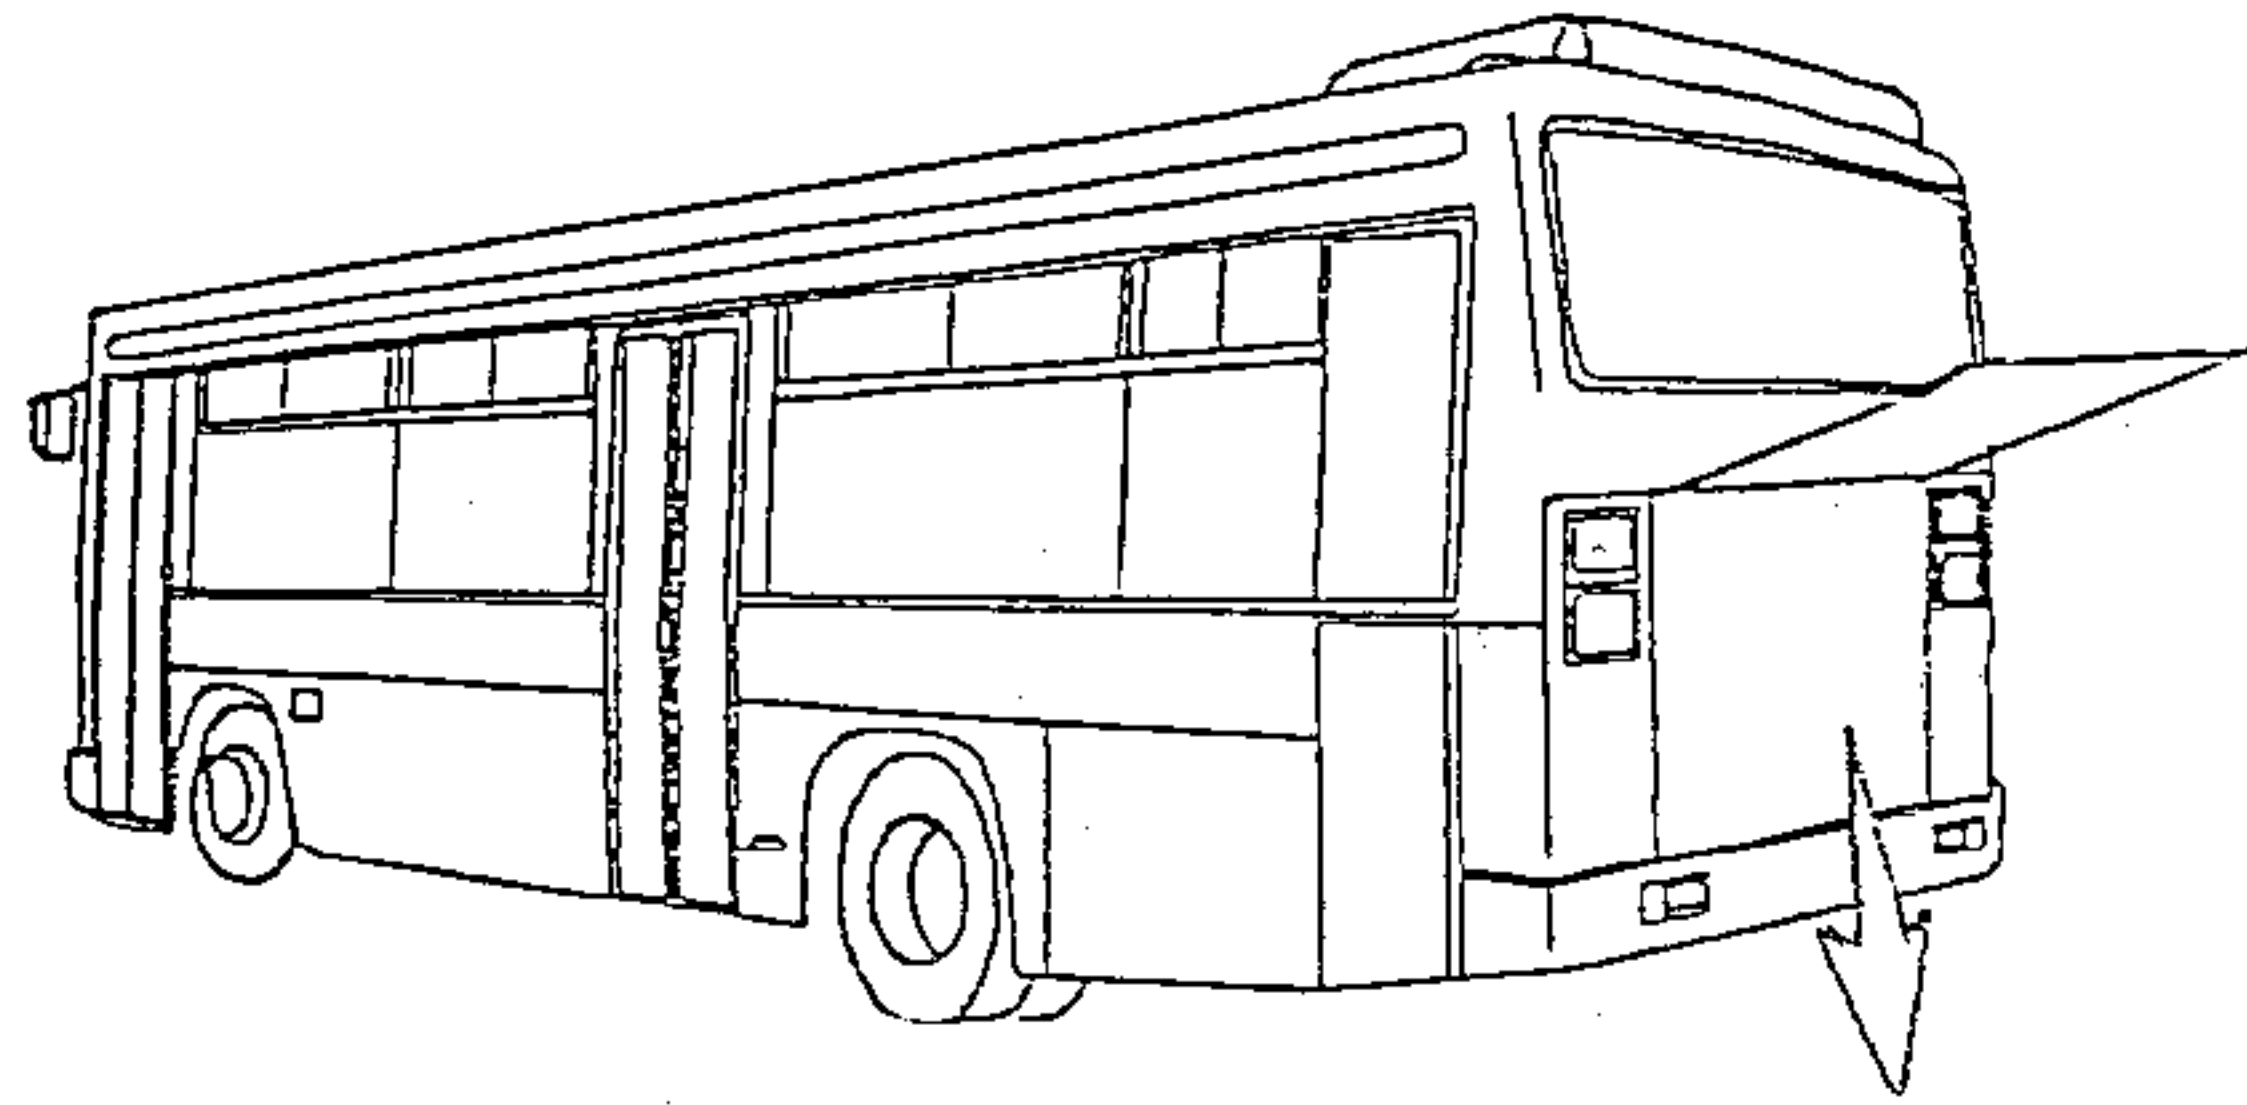
#### 基準不適合発生箇所

速度計において、車速センサーの電気配線の長さが不足しているものがあるため、走行時の振動により、当該電気配線が断線することがあり、速度計が作動しなくなるおそれがある。

全車両、当該電気配線に対策品と交換するとともに、電気配線の取りまわし変更と保持クリップ追加を行う。

識別；黄色のペイントをネームプレート左上のビス頭部に塗布する。
