## 改善箇所説明図

### 基準不適合発生箇所

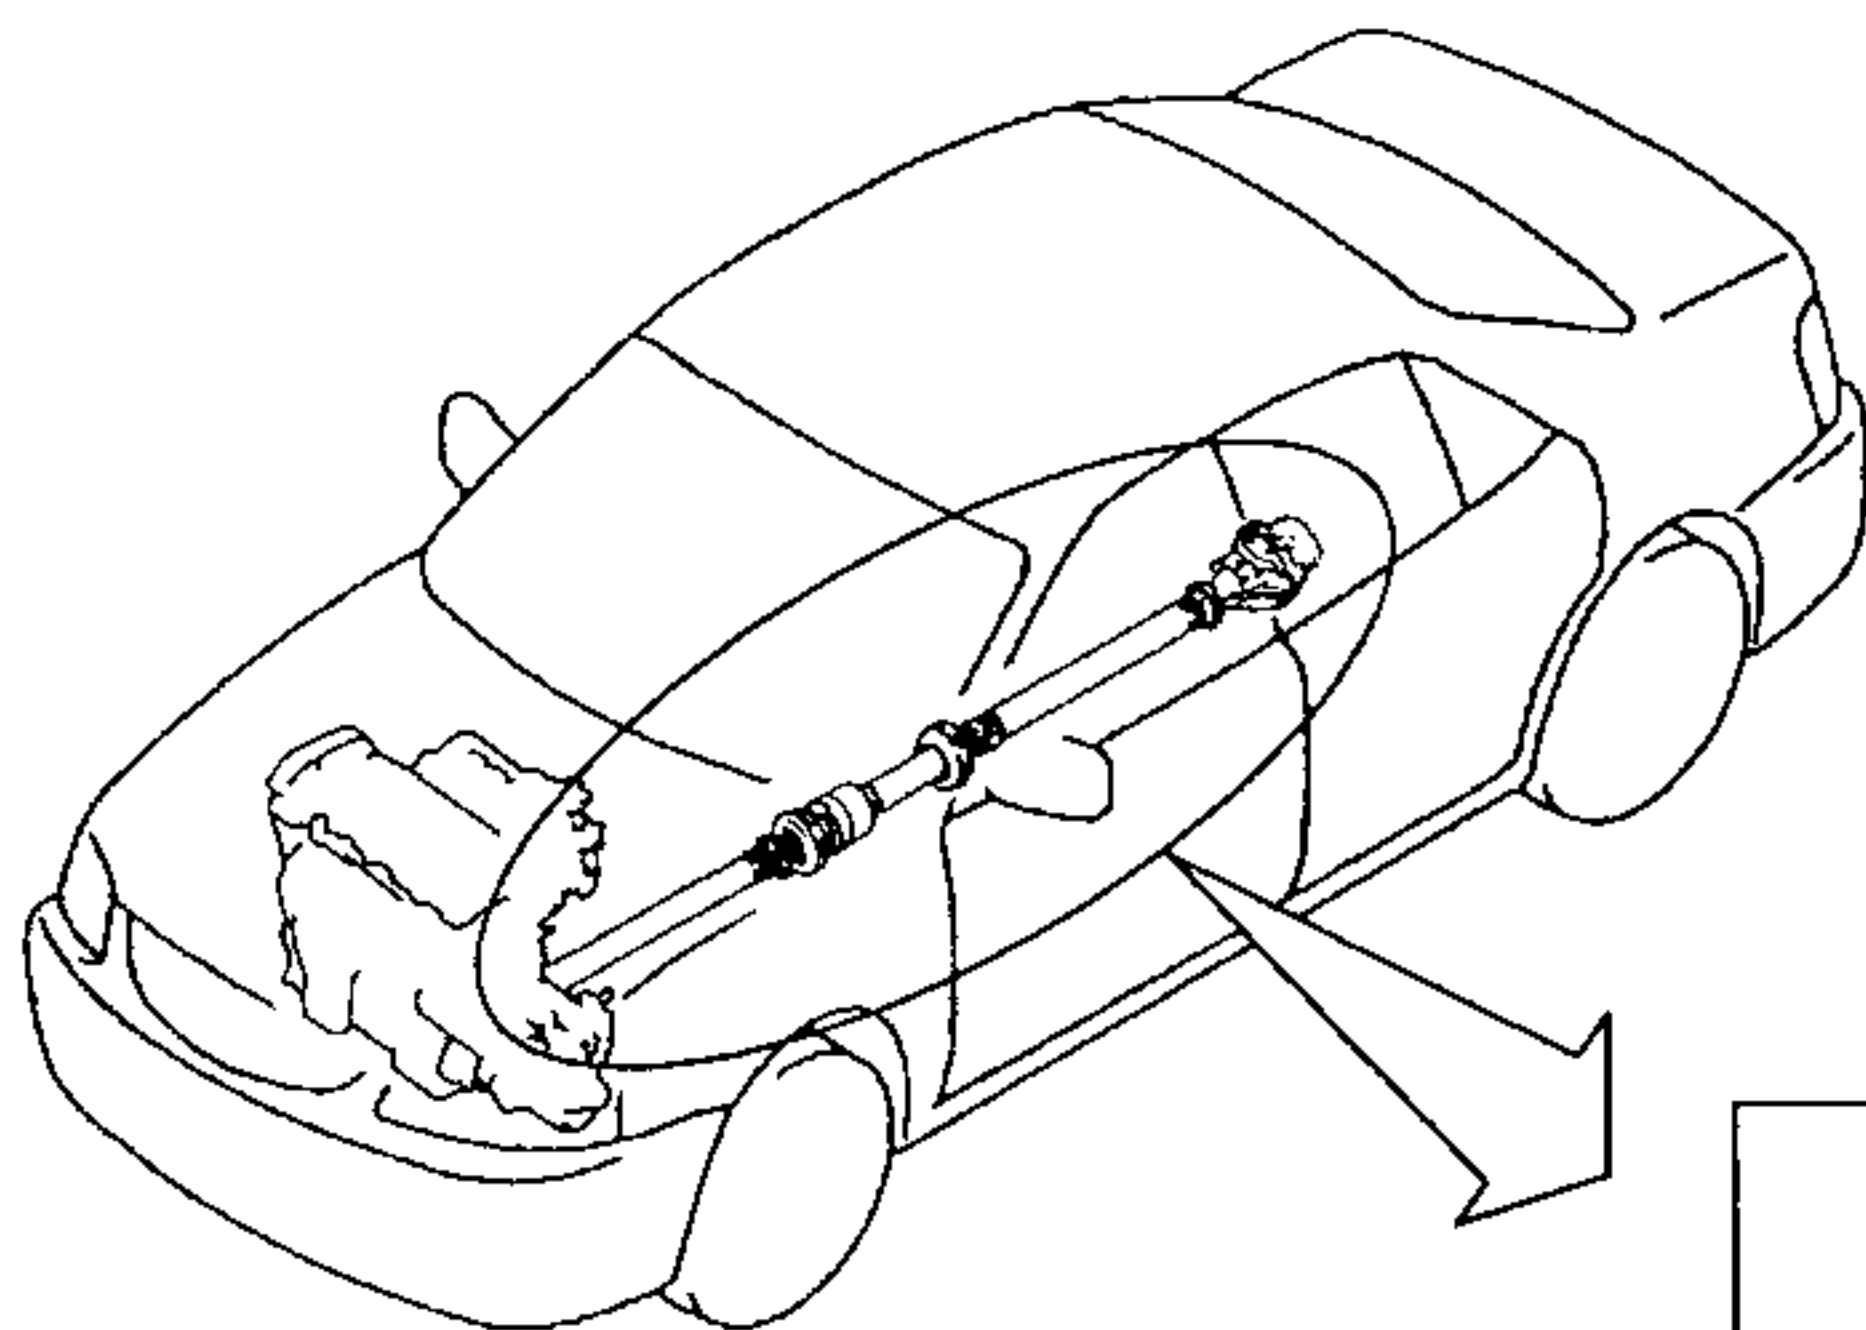
プロペラシャフトアッセンブリ

ねじ穴不良（4箇所）

4輪駆動車の動力伝達装置において、プロペラシャフトの中間に取り付けられたロータリ・ブレード・カップリング（路面状態や走行状況に応じて駆動力を後輪に伝達する装置）の取り付けボルトのねじ穴に加工不良のものがあため、当該カップリングの取り付けボルトが弛んで異音が発生するものがあり、そのままの状態で使用を続けると、ボルトが脱落して当該カップリングとプロペラシャフトとの接合部が外れ、走行不能となるおそれがある。

識別：センター・ベアリング・サポ  
ートに黄色ペイントを塗布する。

全車両、プロペラシャフトアッセンブリを良品と交換する。
