# 改善箇所説明図

## 不具合発生箇所

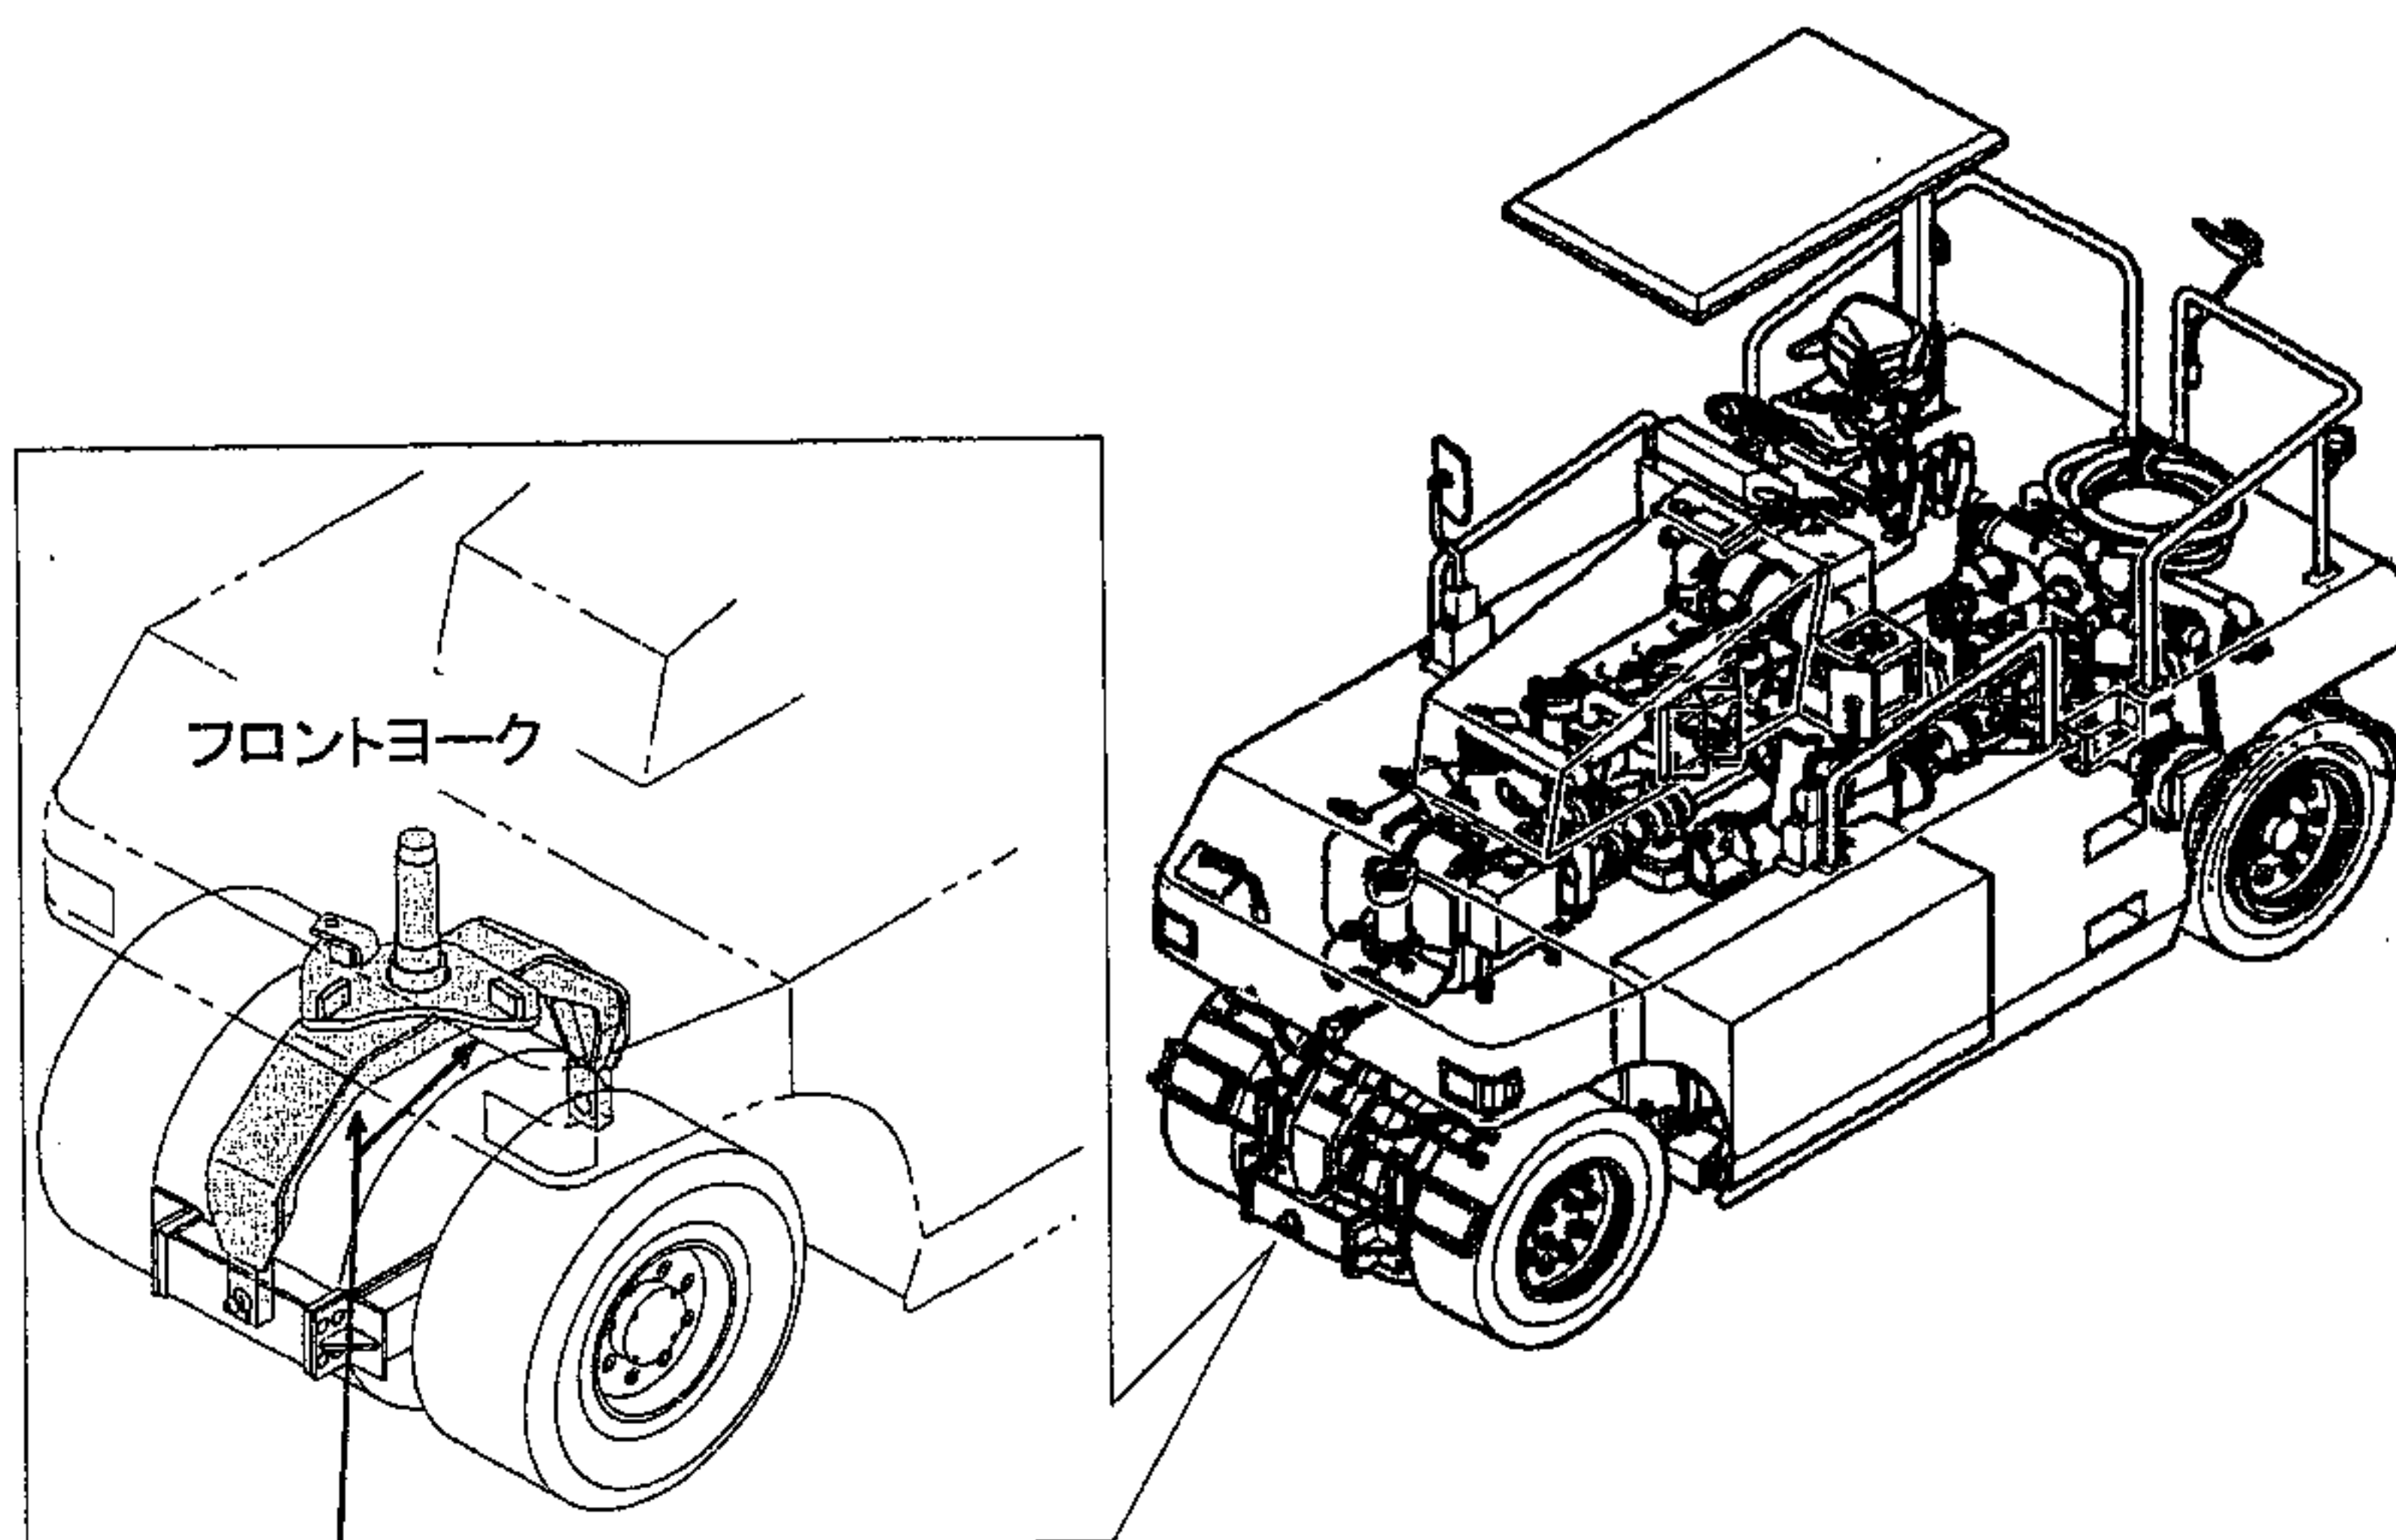
かじ取り装置において、フロントヨークの構造が不適切なため、強度の不足によりフロントヨークに亀裂が発生することがあり、そのままの状態で使用を続けると、フロントヨークが破損して走行不可能となるおそれがある。

改善装置の内容  
全車両、フロントヨークに補強材を溶接により追加する。
