# 改善箇所説明図

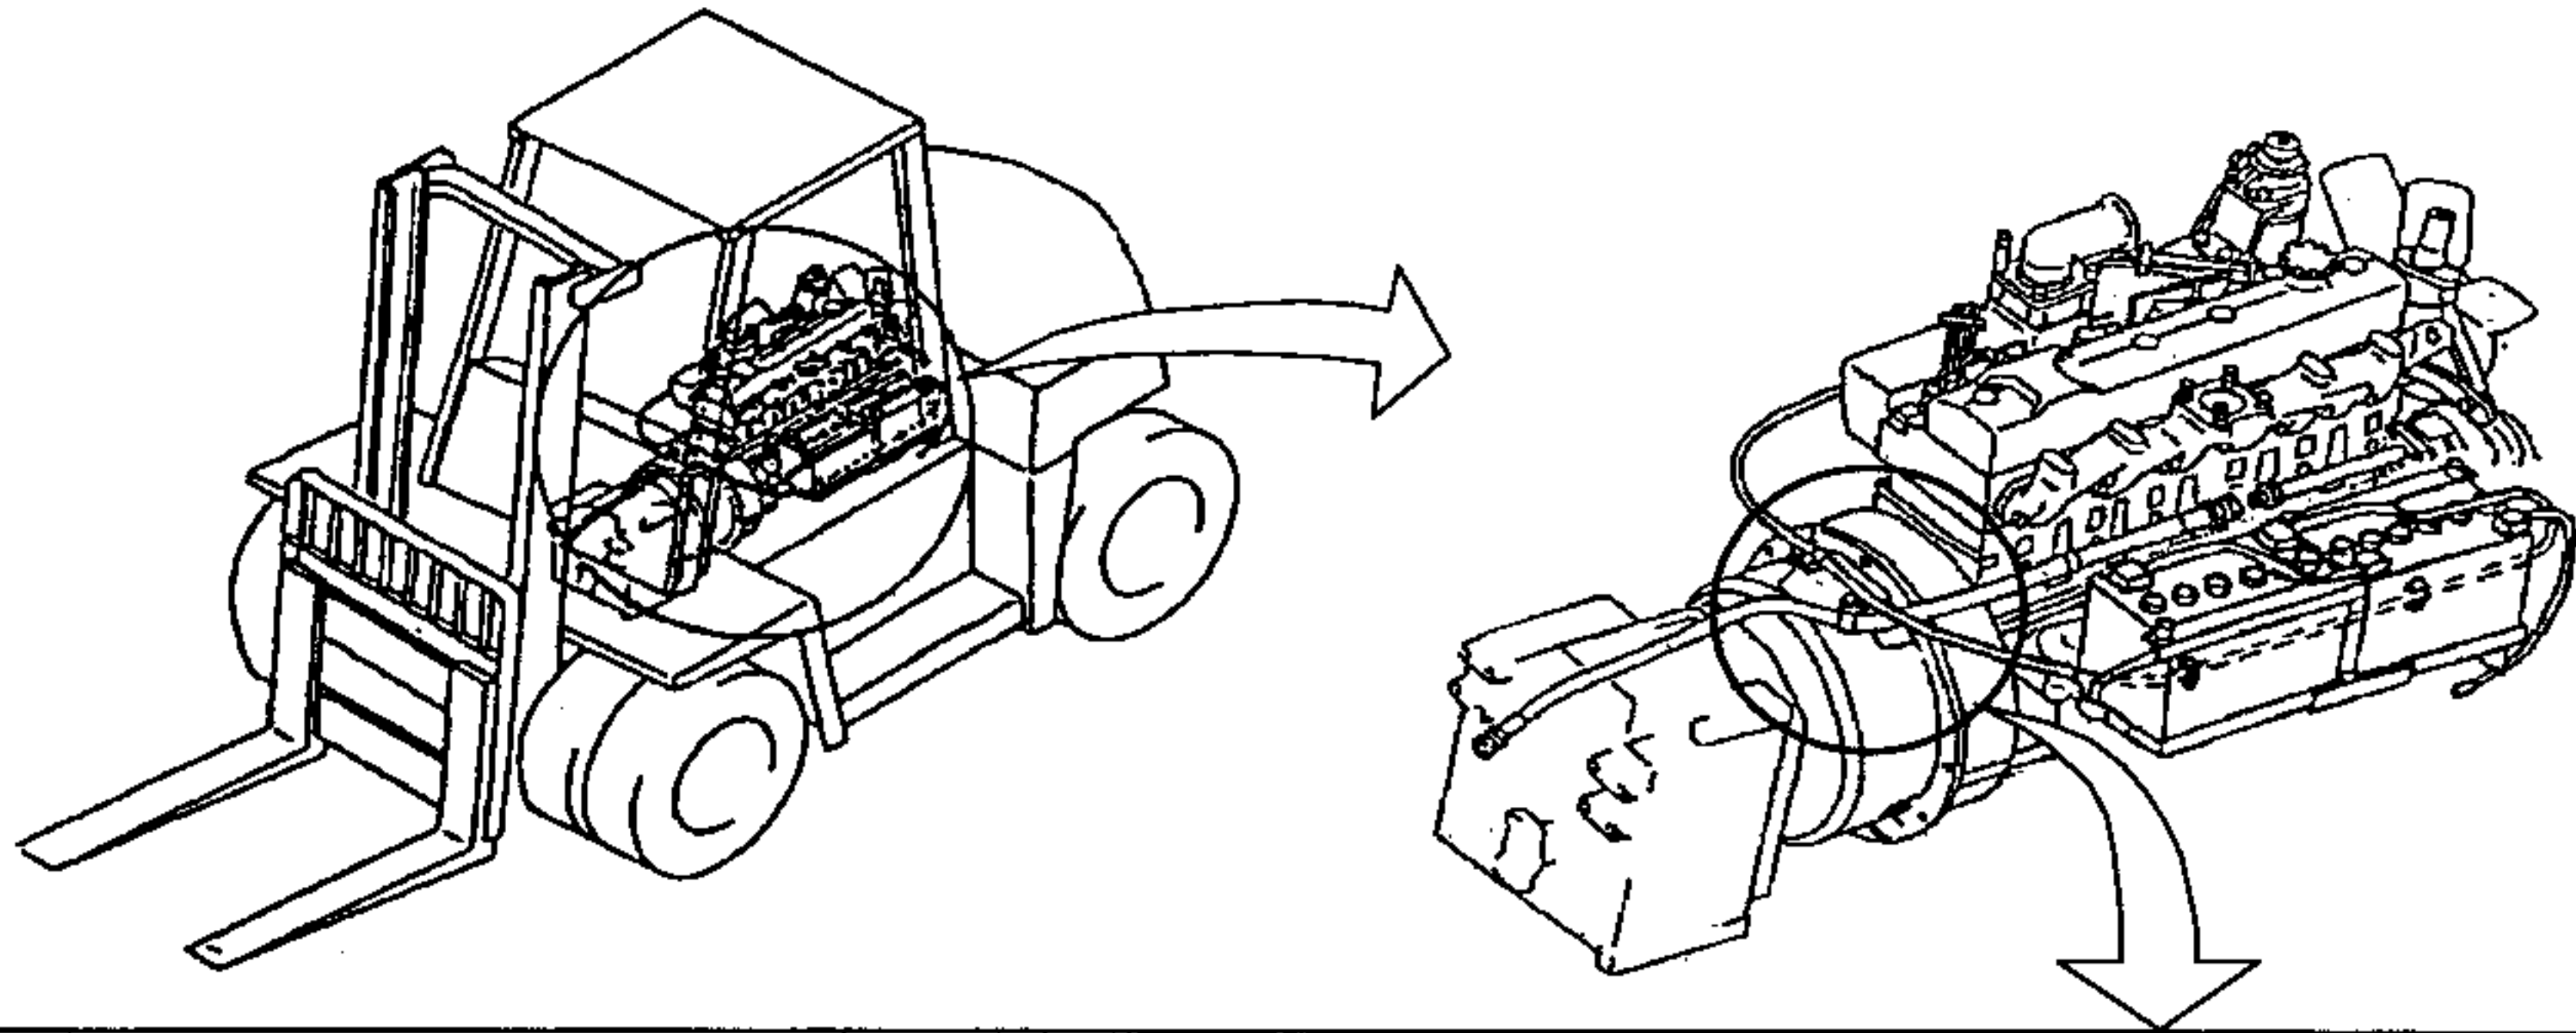
電気装置において、トルクコンバータケース上部の始動モータ用電気配線の固定方法が不適切なため、当該配線が荷役装置用油圧ホースに干渉することがあり、車両の振動により当該配線及び油圧ホースが摩耗して当該配線と油圧ホース内部の金属線とが短絡し、発熱により油圧ホースが損傷して作動油が噴出し、最悪の場合、火災に至るおそれがある。

全車両、電気配線と油圧ホースの交差部分にスペーサを取付るとともに、当該部位の電気配線及び油圧ホースに保護チューブを装着する。

改善車両には、取付ボルトの頭部に白色ペイントを塗布する。
