# 改善箇所説明図

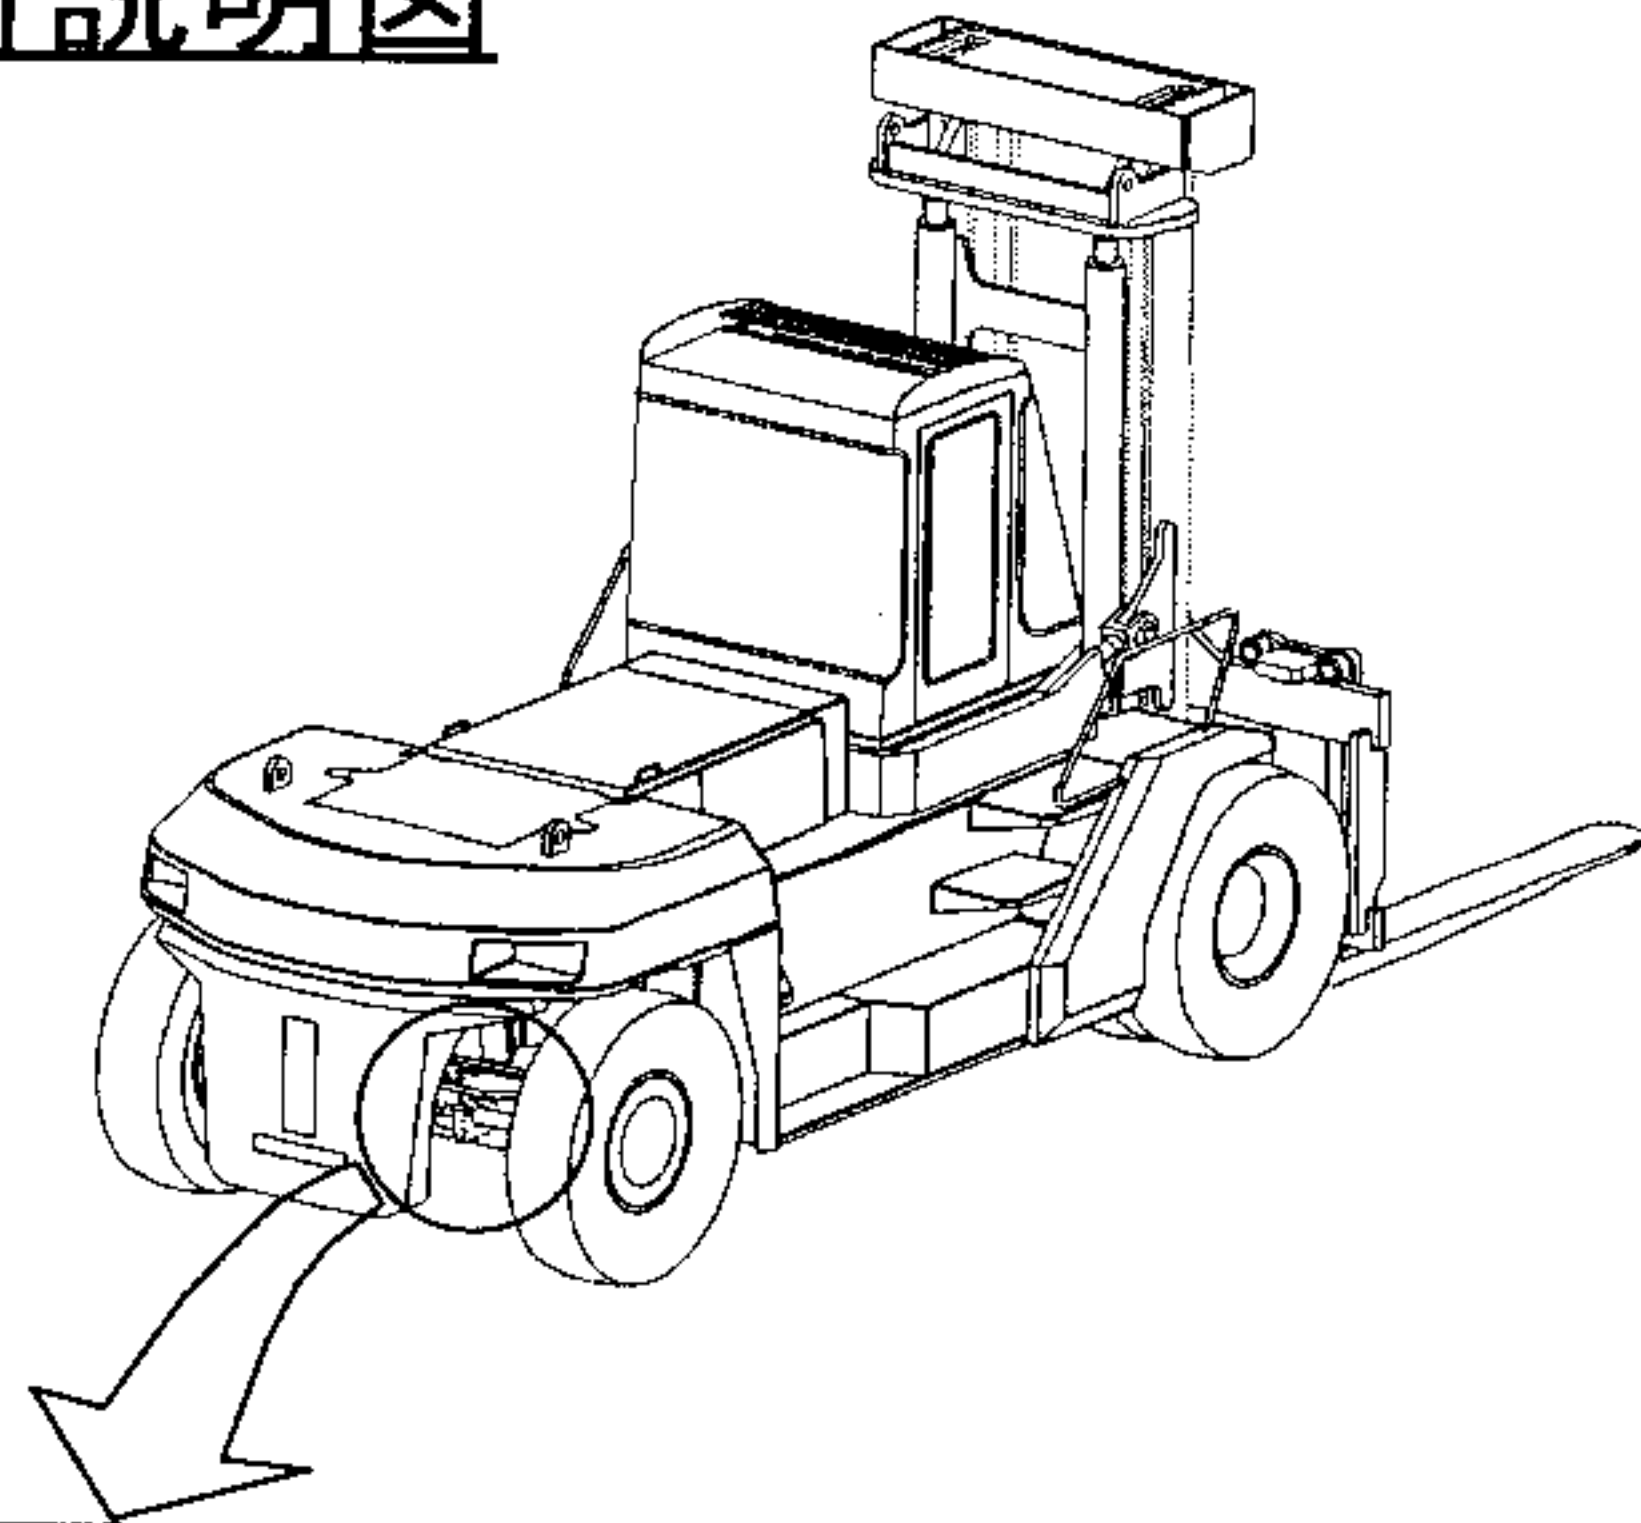
かじ取り装置において、油圧作動式パワーステアリング用シリンダの取付ボルトの寸法が不適切なため、かじ取り操作の繰返しにより当該ボルトが折損することがあり、当該シリンダのヘッド部とチューブとの嵌合部から作動油が漏れ、最悪の場合、かじ取り操作が出来なくなるおそれがある。

- (1) 当該シリンダの左右のヘッド部を、プレートを通してタイロッドで拘束する。
- (2) 当該シリンダ取付ボルトを新品に交換する。
