# 改善箇所説明図

## 基準不適合発生箇所

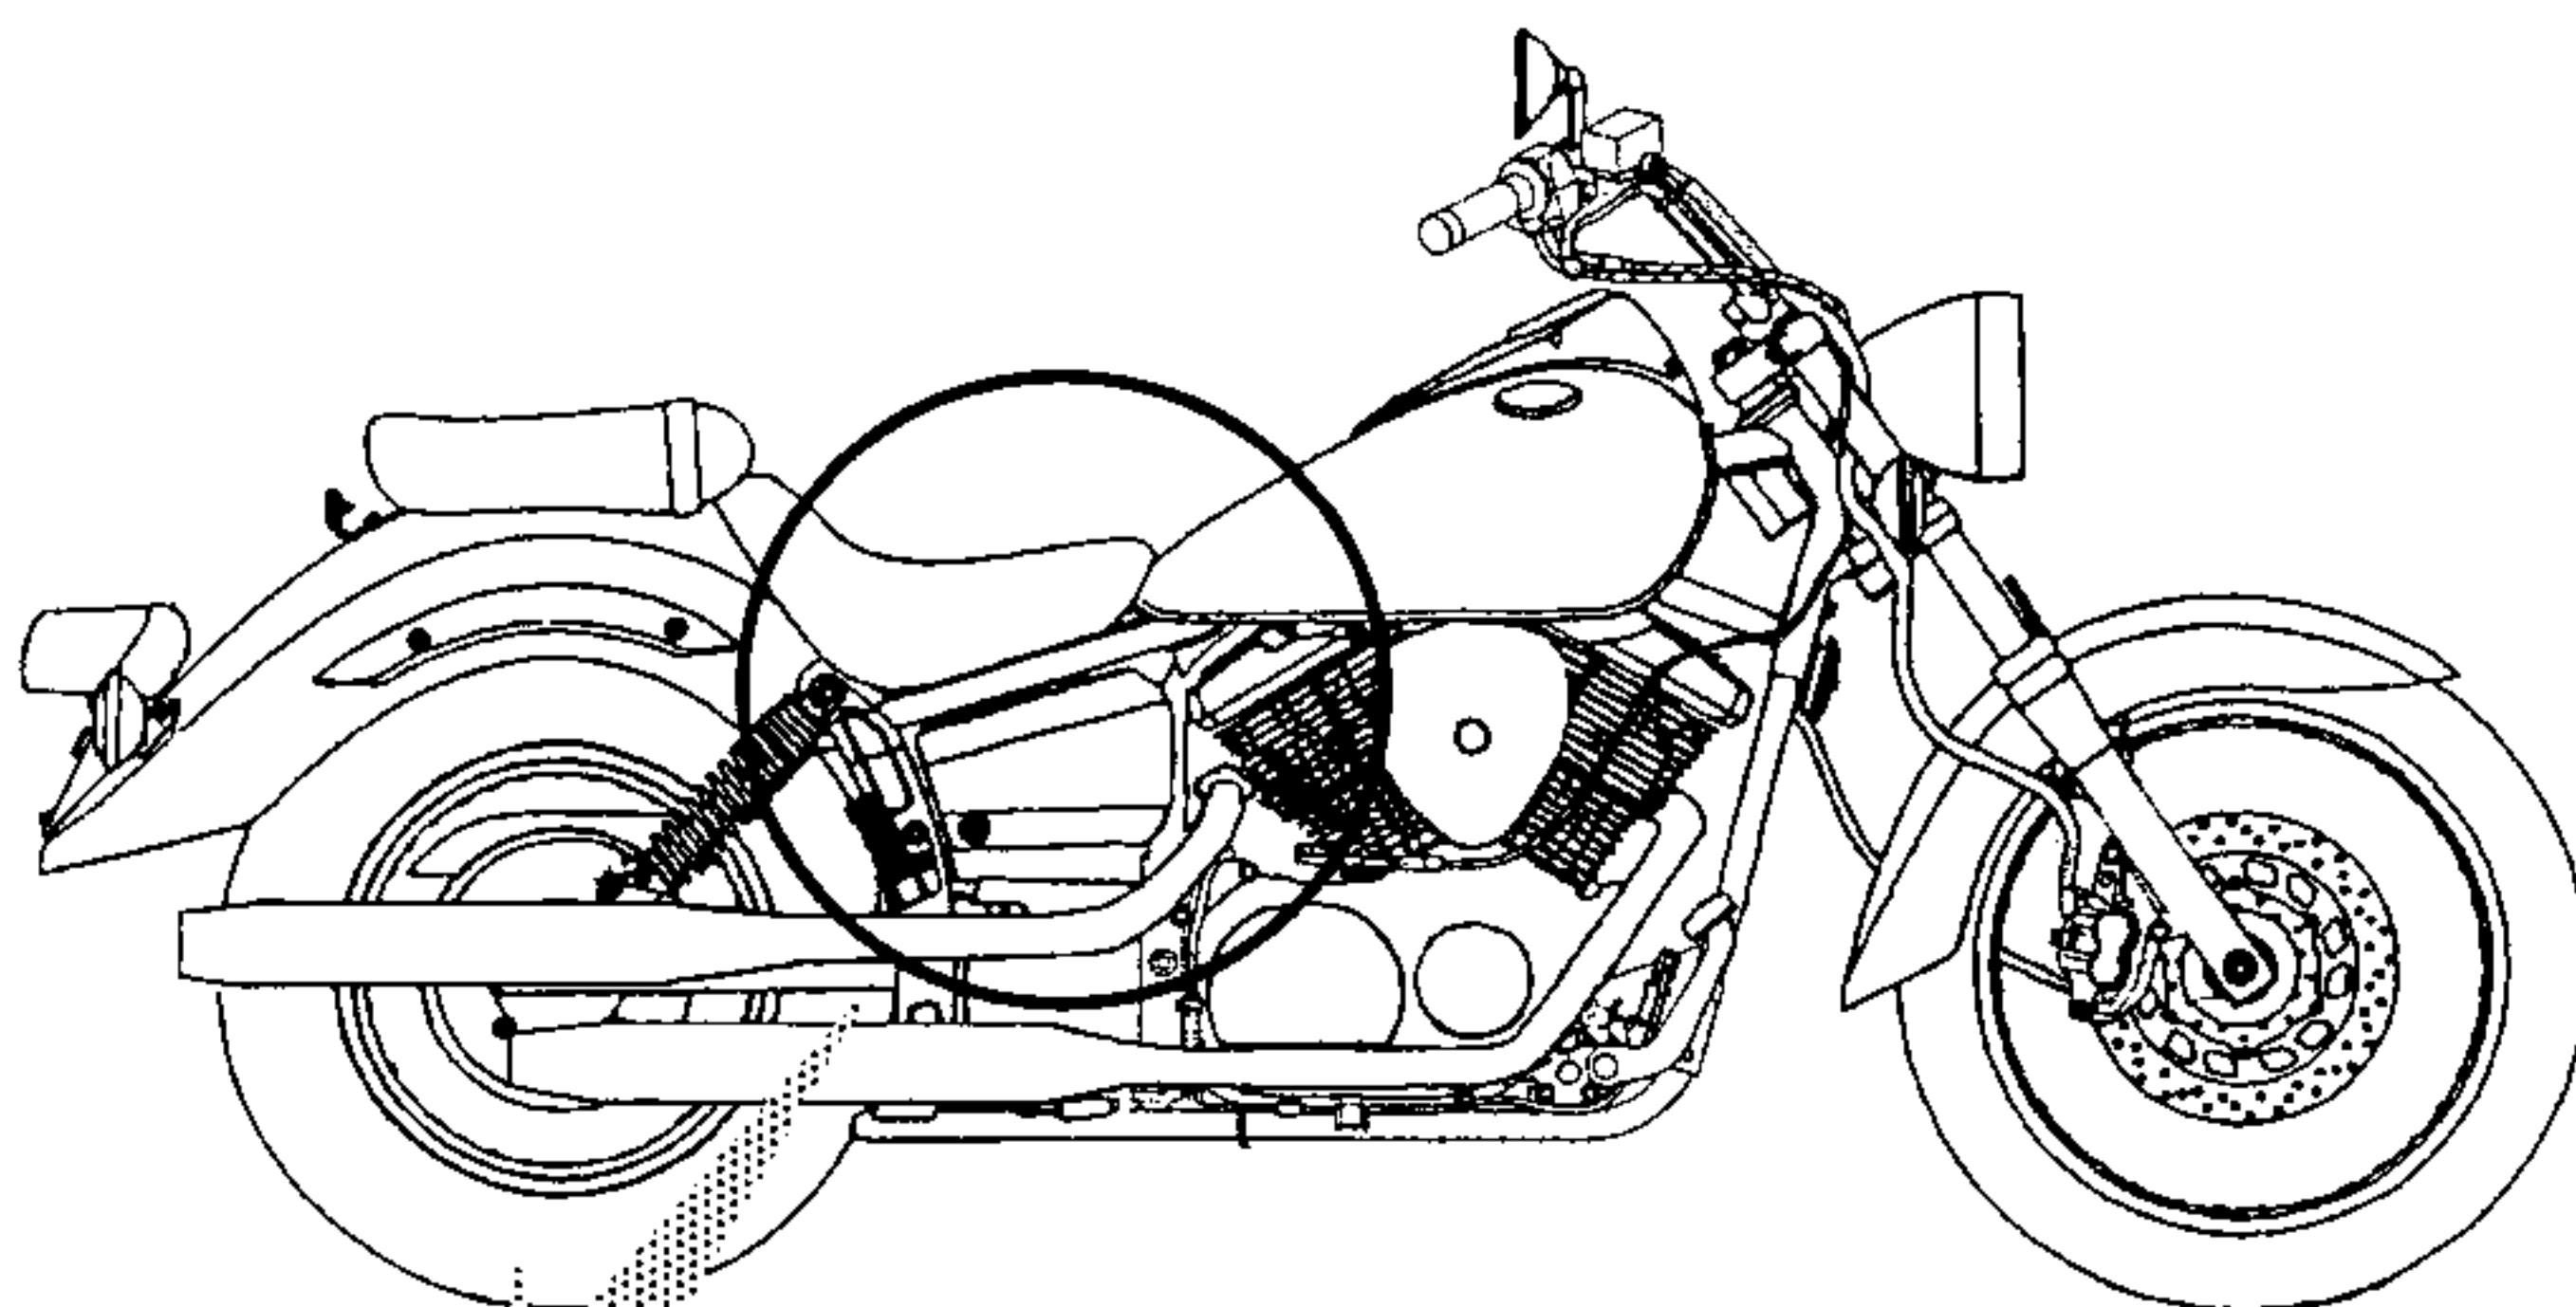
電気装置において、整流器の放熱性が不足しているため、内部の半田付け部に亀裂を生じて定電圧機能が作動しなくなり、蓄電池が過充電状態となることがあり、電解液が減少して蓄電池の機能が損なわれるとともに、灯火装置及び点火装置の電気回路に過電圧がかかり、前照灯、制動灯、尾灯、番号灯、速度計照明及び方向指示器のフィラメントが溶損して点灯又は作動しなくなる、若しくは原動機が停止し、再始動が出来なくなるおそれがある。

改善の内容：全車両、整流器を対策品と交換する。

識別：車体の右側の整流器に黄色ペイントを塗布する。
