## 改善箇所説明図

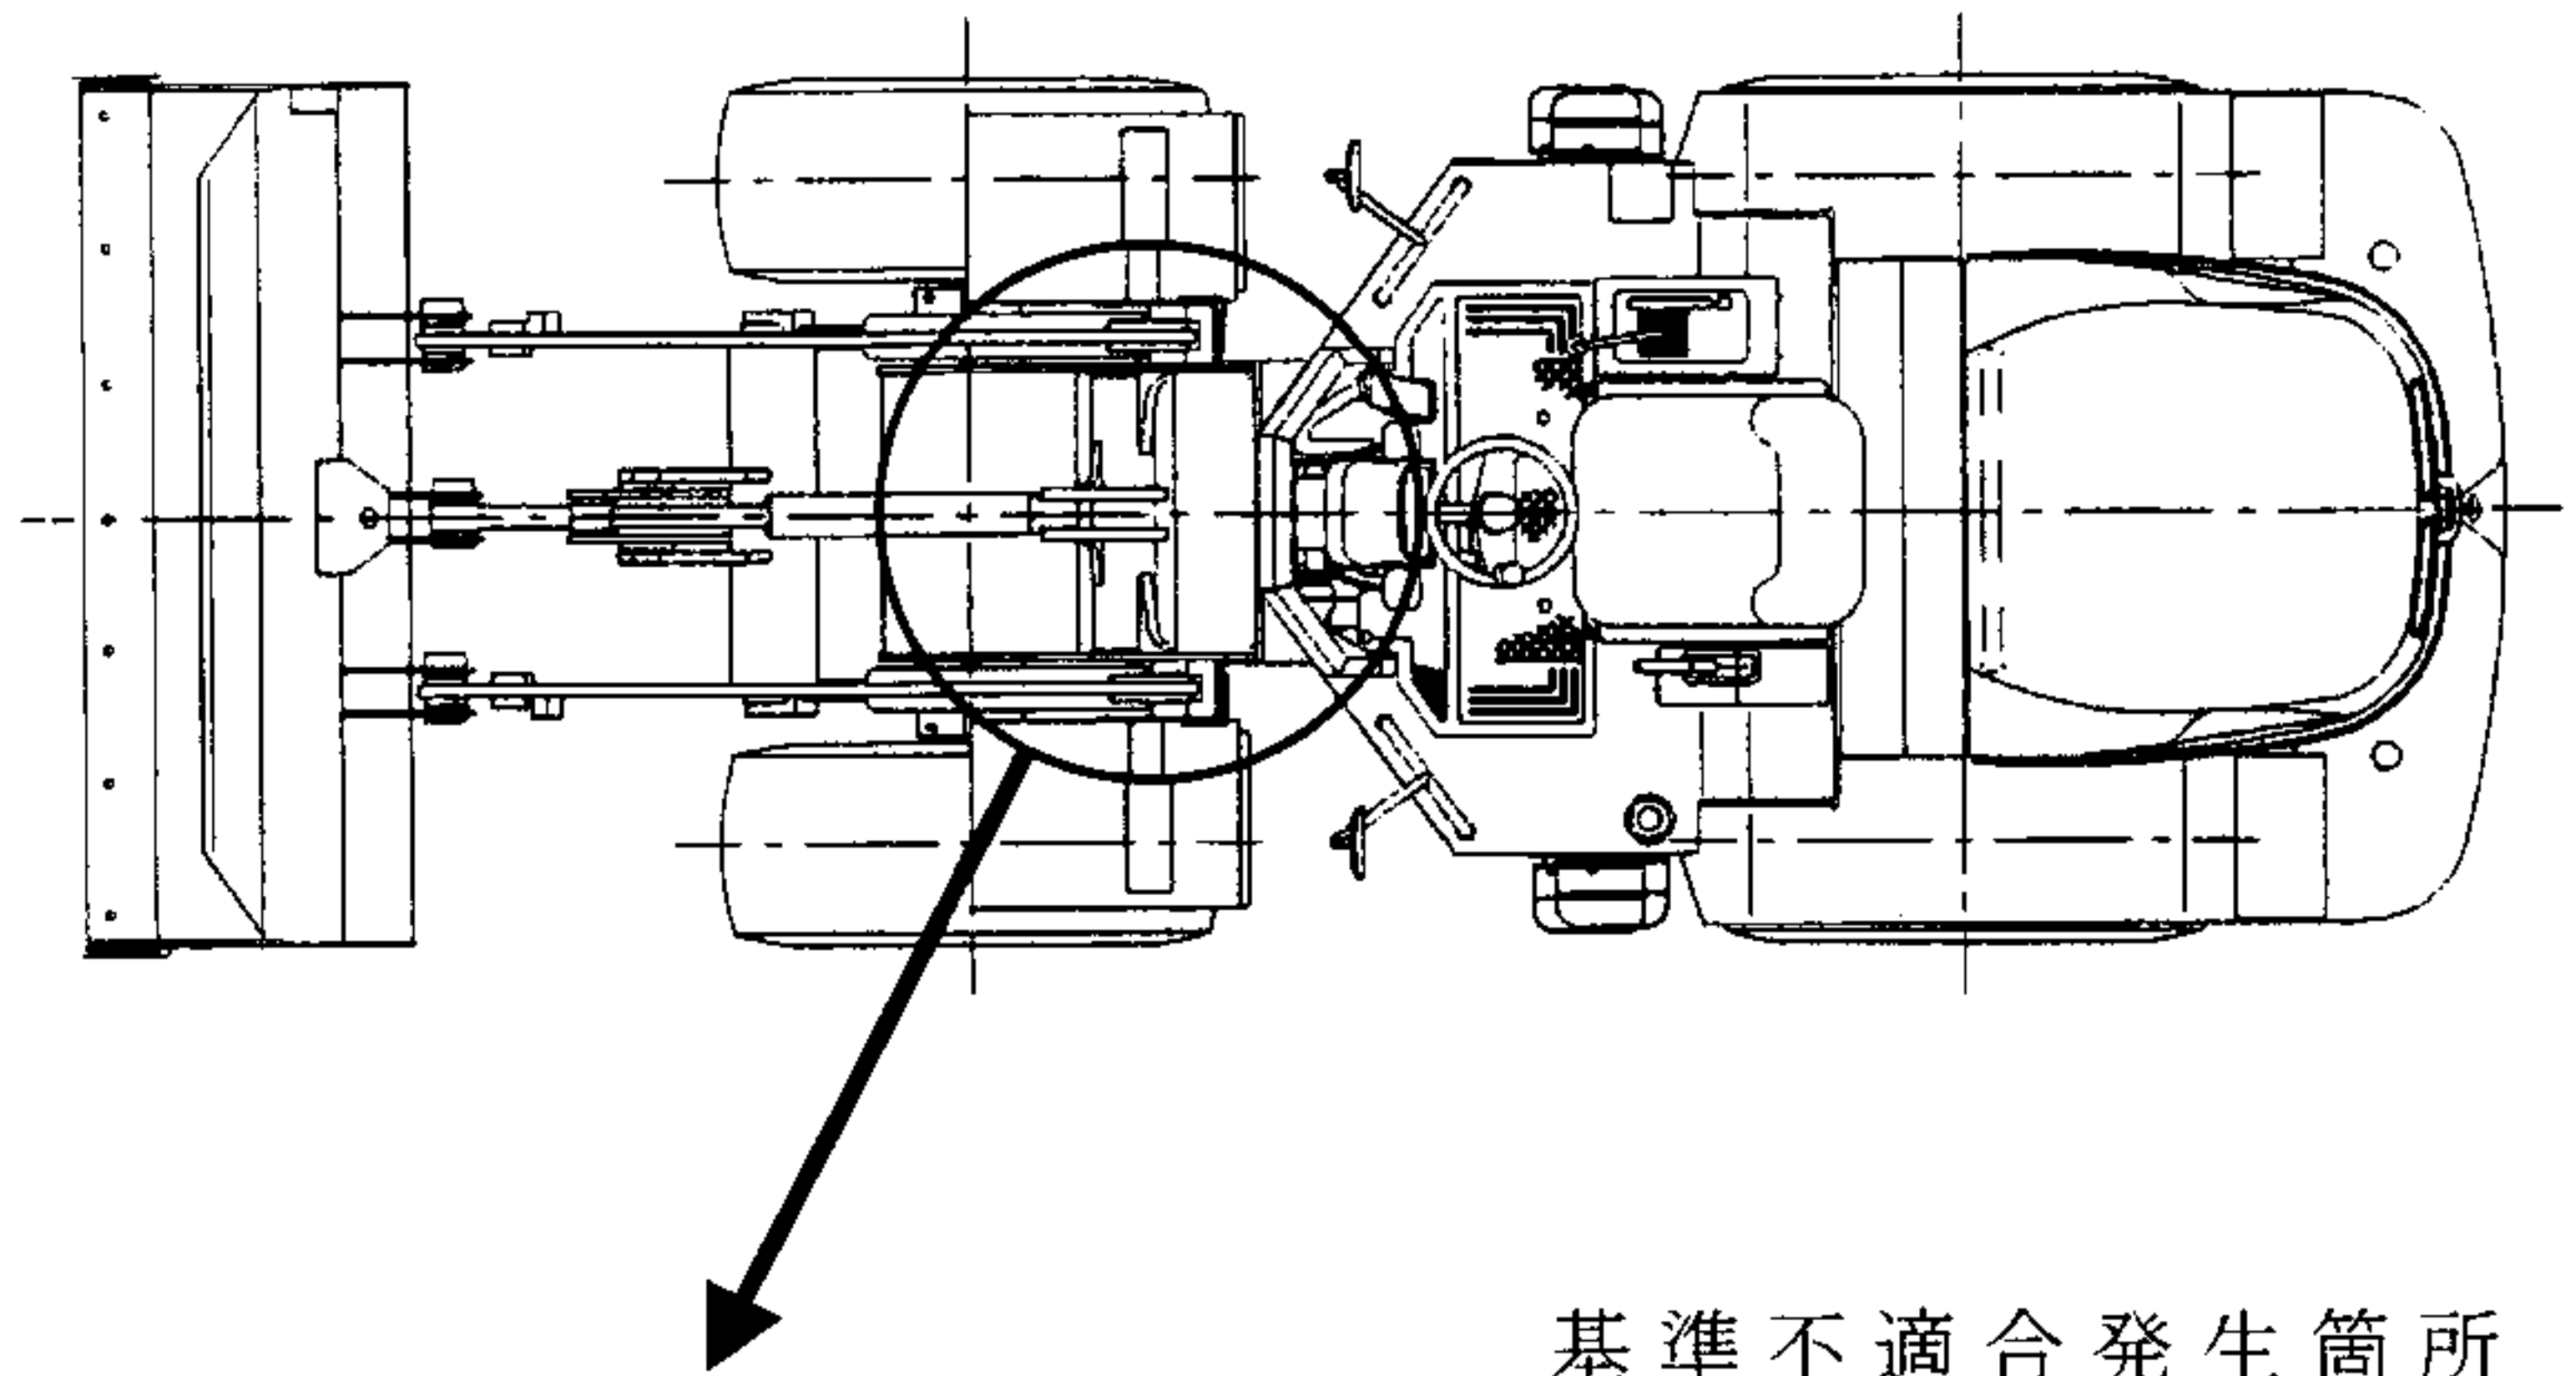
かじ取り装置において、パワーステアリング用油圧ホース(ステアリングホース)のホース本体と端部金具の組み合わせが不適切なものを組み付けたため、かじ取り操作時の油圧により当該ホースの端部金具部が離脱することがあり、作動油が漏れてかじ取り操作ができなくなるおそれがある。

全車両、ステアリングホースを対策品と交換する。

識別:ステアリングホースの口金六角部端面に赤色ペイントを塗布する。
