## 改善箇所説明図

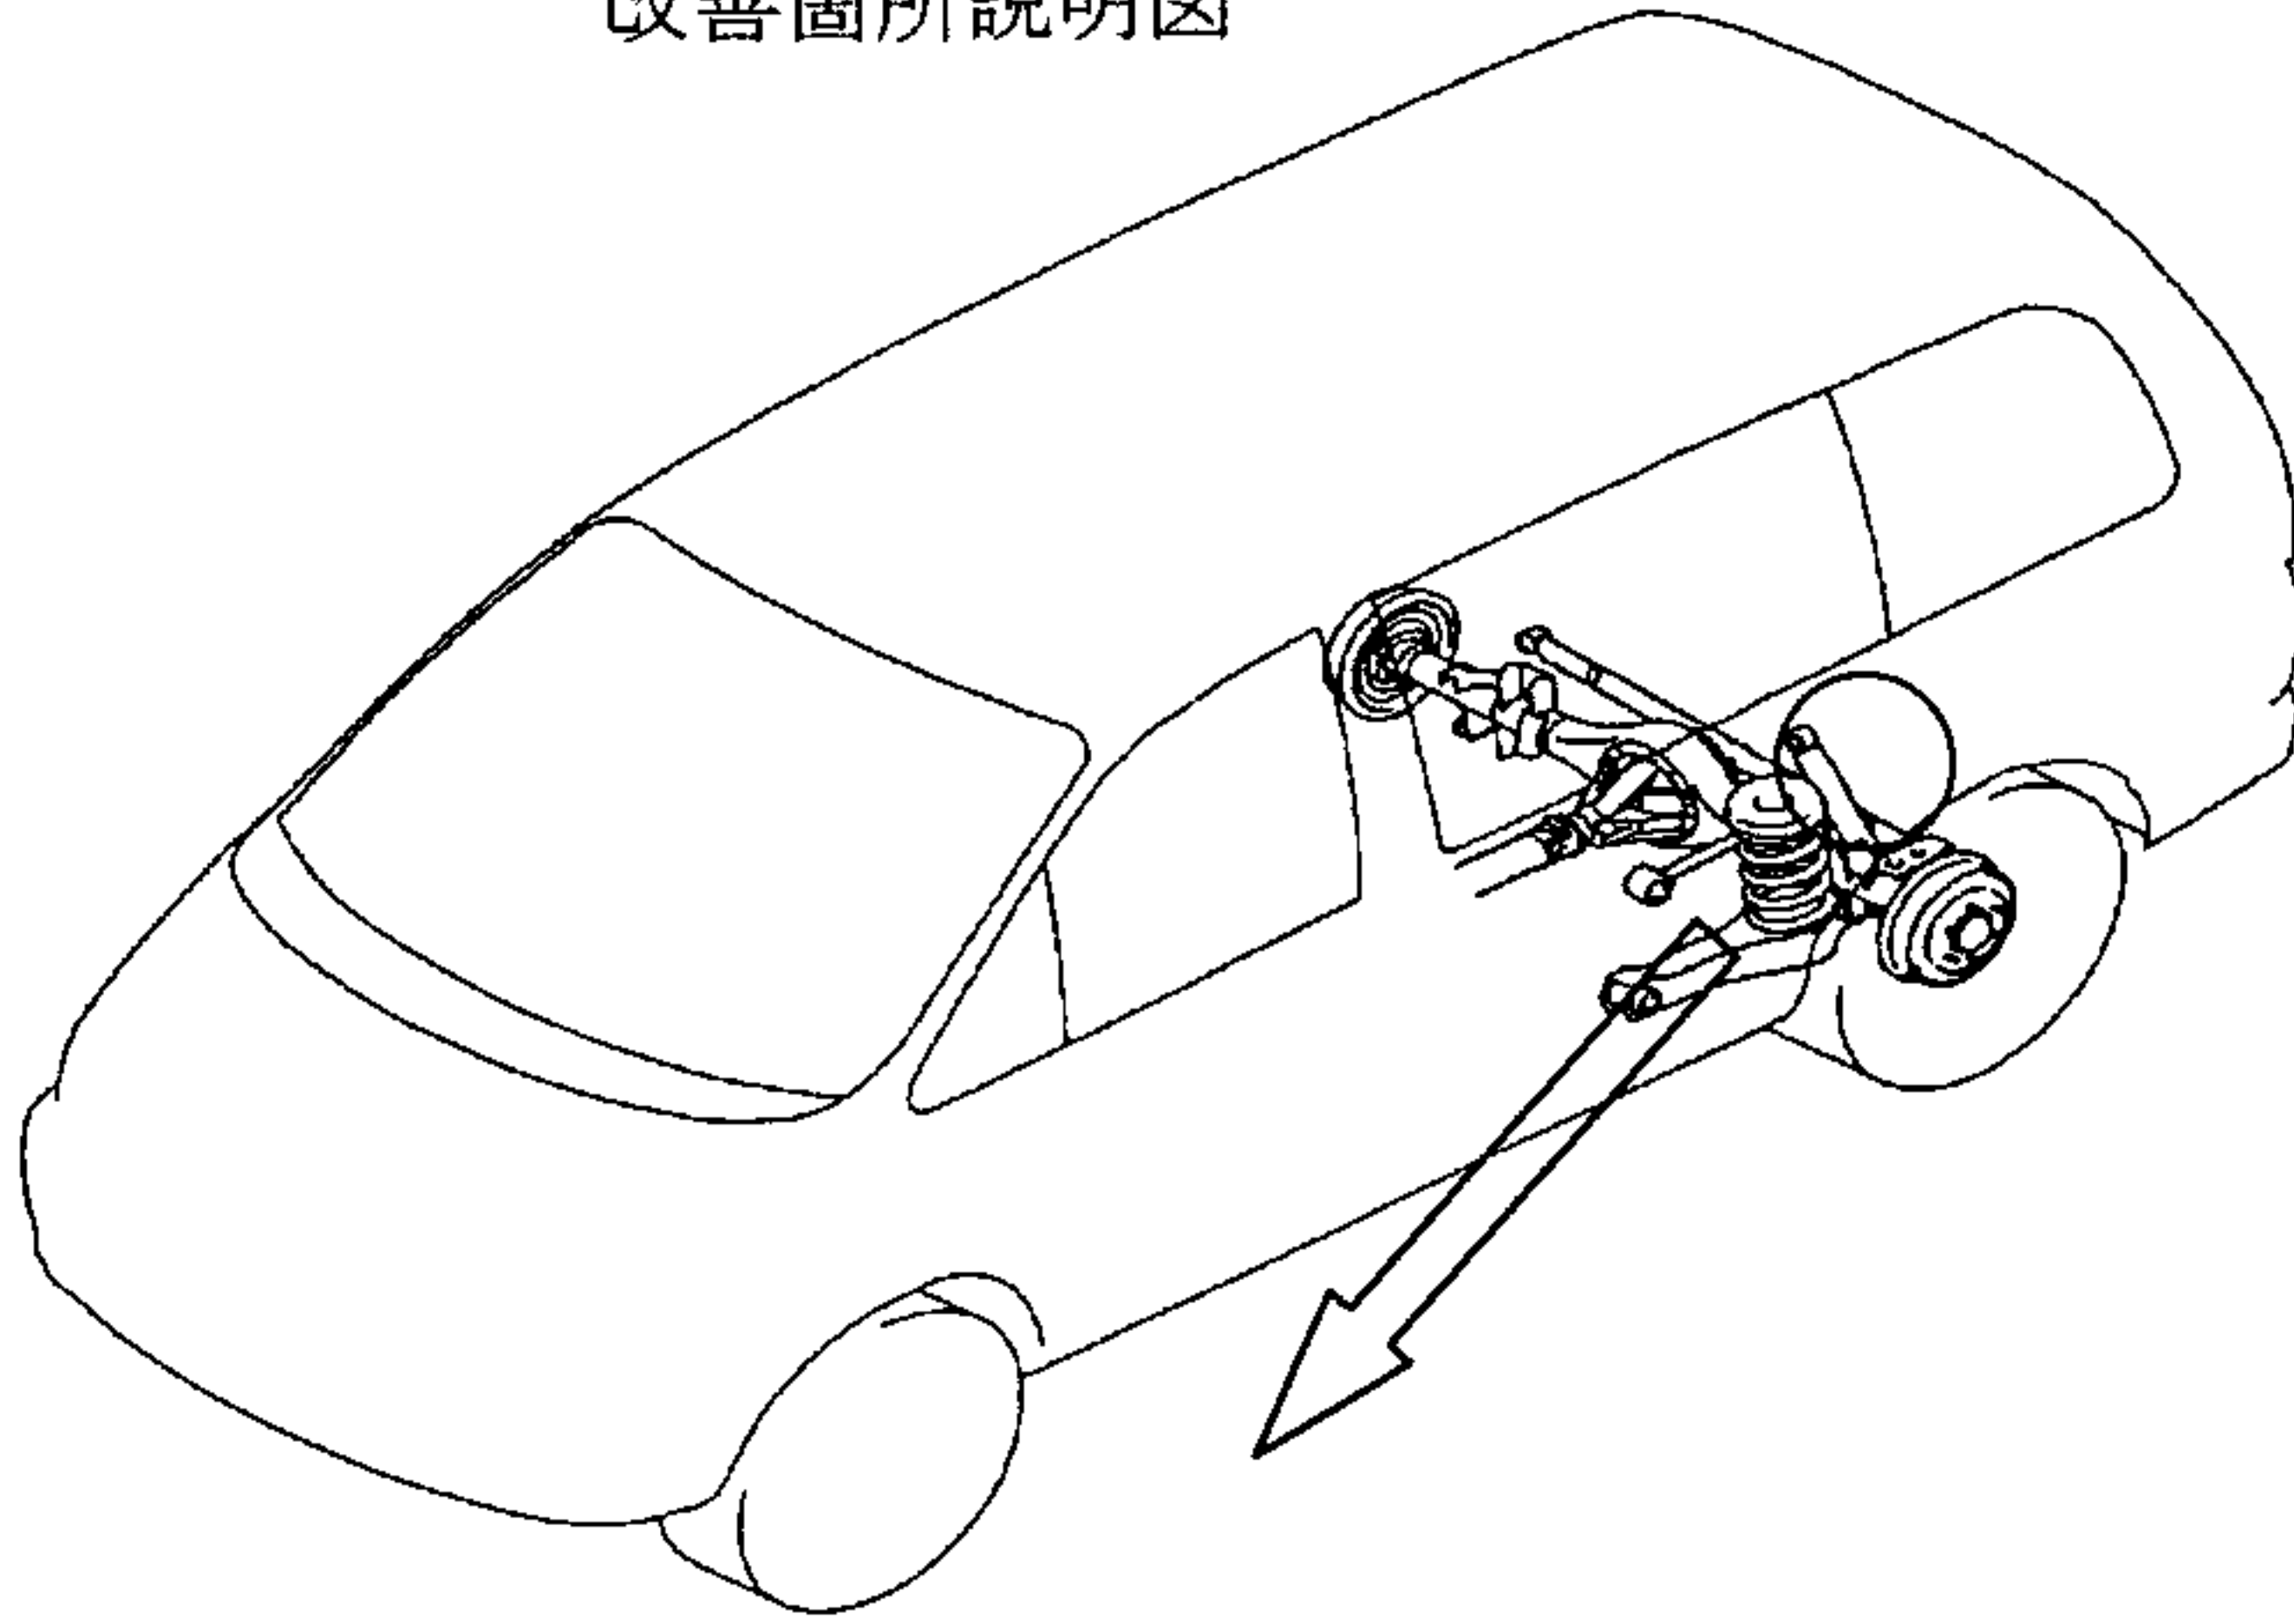
### 基準不適合発生箇所

標準車の床部を改造し、車いすを収納可能とした福祉車両の制動装置において、左側ブレーキホースブラケットの形状が不適切なため、車両の振動によりラテラルロッドが当該ブラケットと干渉することがあり、最悪の場合、ブレーキホースとブレーキチューブの接続部が変形し、ブレーキ液が漏れて制動力が低下するおそれがある。

### 改善の内容

全車両、ブレーキホースブラケットを点検し、異常のあるものはブレーキホースブラケットを対策品に交換するとともに、ブレーキホース、ブレーキチューブを新品に交換する。
