# 改善箇所説明図

## 基準不適合発生箇所

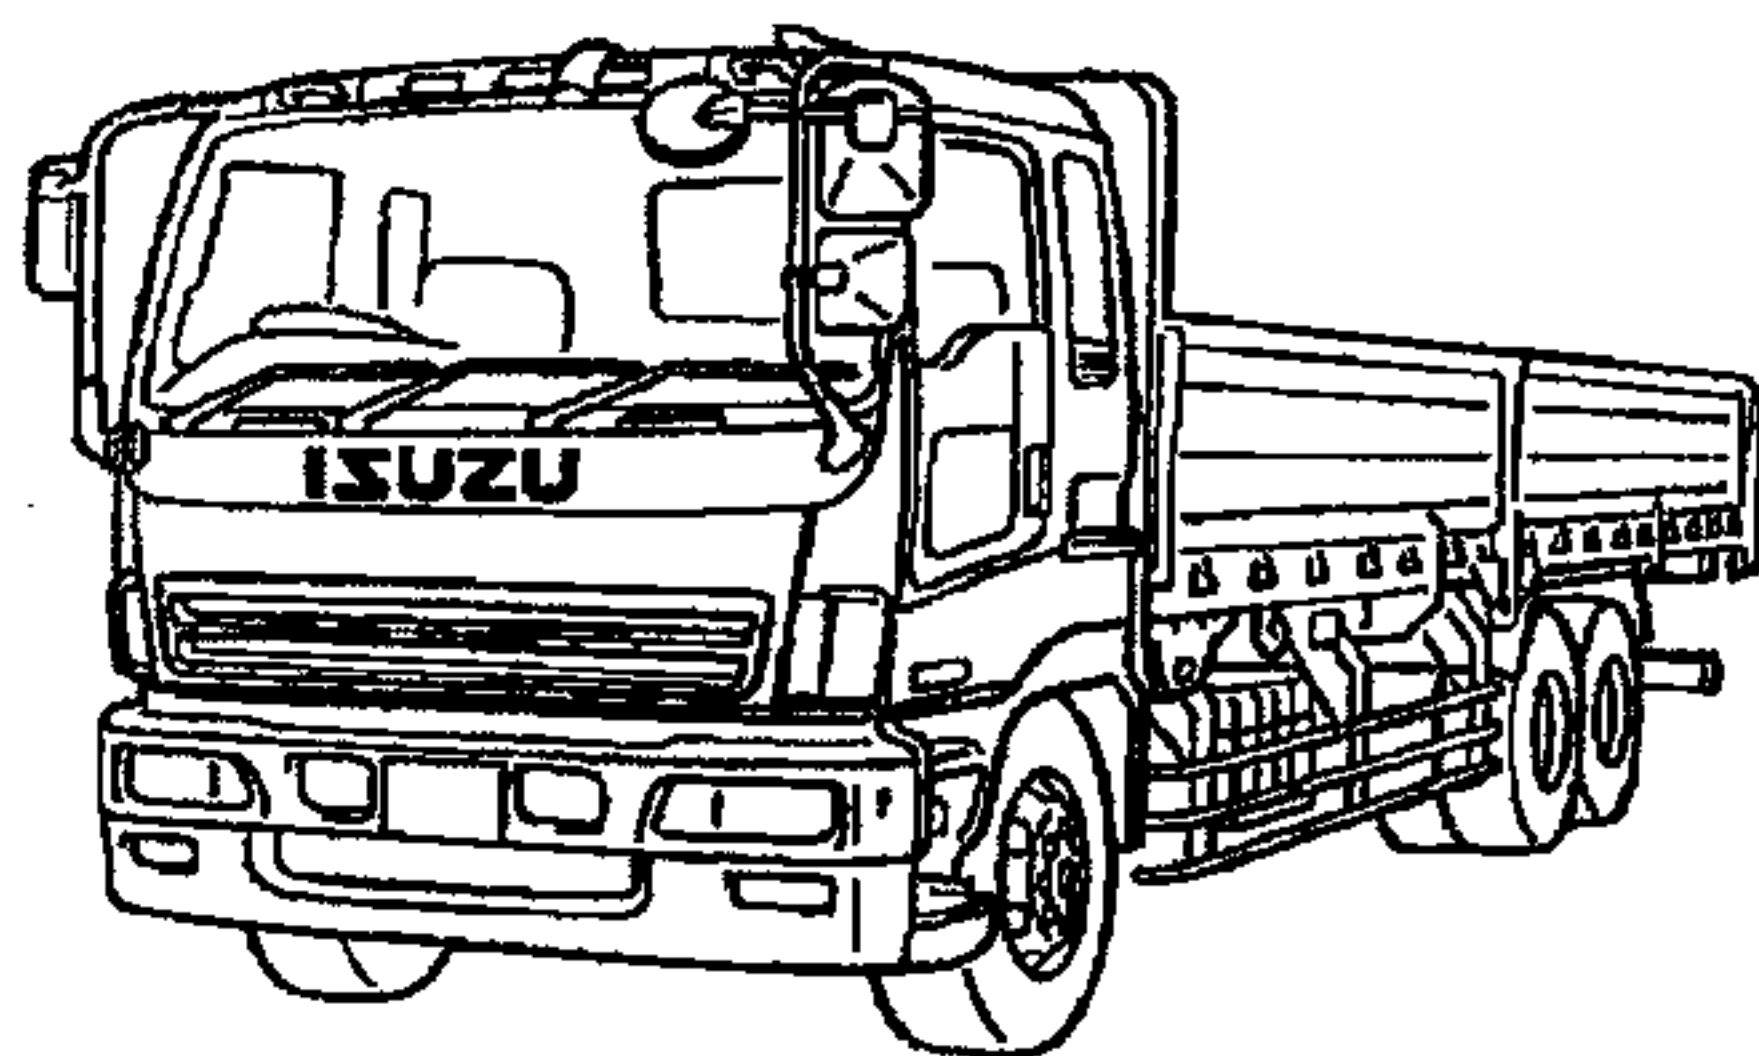
エアチャンバ

空気式駐車制動装置において、エアチャンバの空気逃がし機構が不適切なため、チャンバ内に泥水等が侵入することがあり、通気孔がふさがるとともにピストン部のＯリングが振れてスプリング室に空気が漏れ、スプリング室内部の圧力が上がり、ピストンの戻りが不十分となって駐車ブレーキが十分解除されなくなり、最悪の場合、フェード現象を起こすおそれがある。

全車両、エアチャンバを対策品と交換する。

後軸左側のエアチャンバ側面部に黄色ペイントを塗布する。
