## 改善箇所説明図

### 基準不適合発生箇所

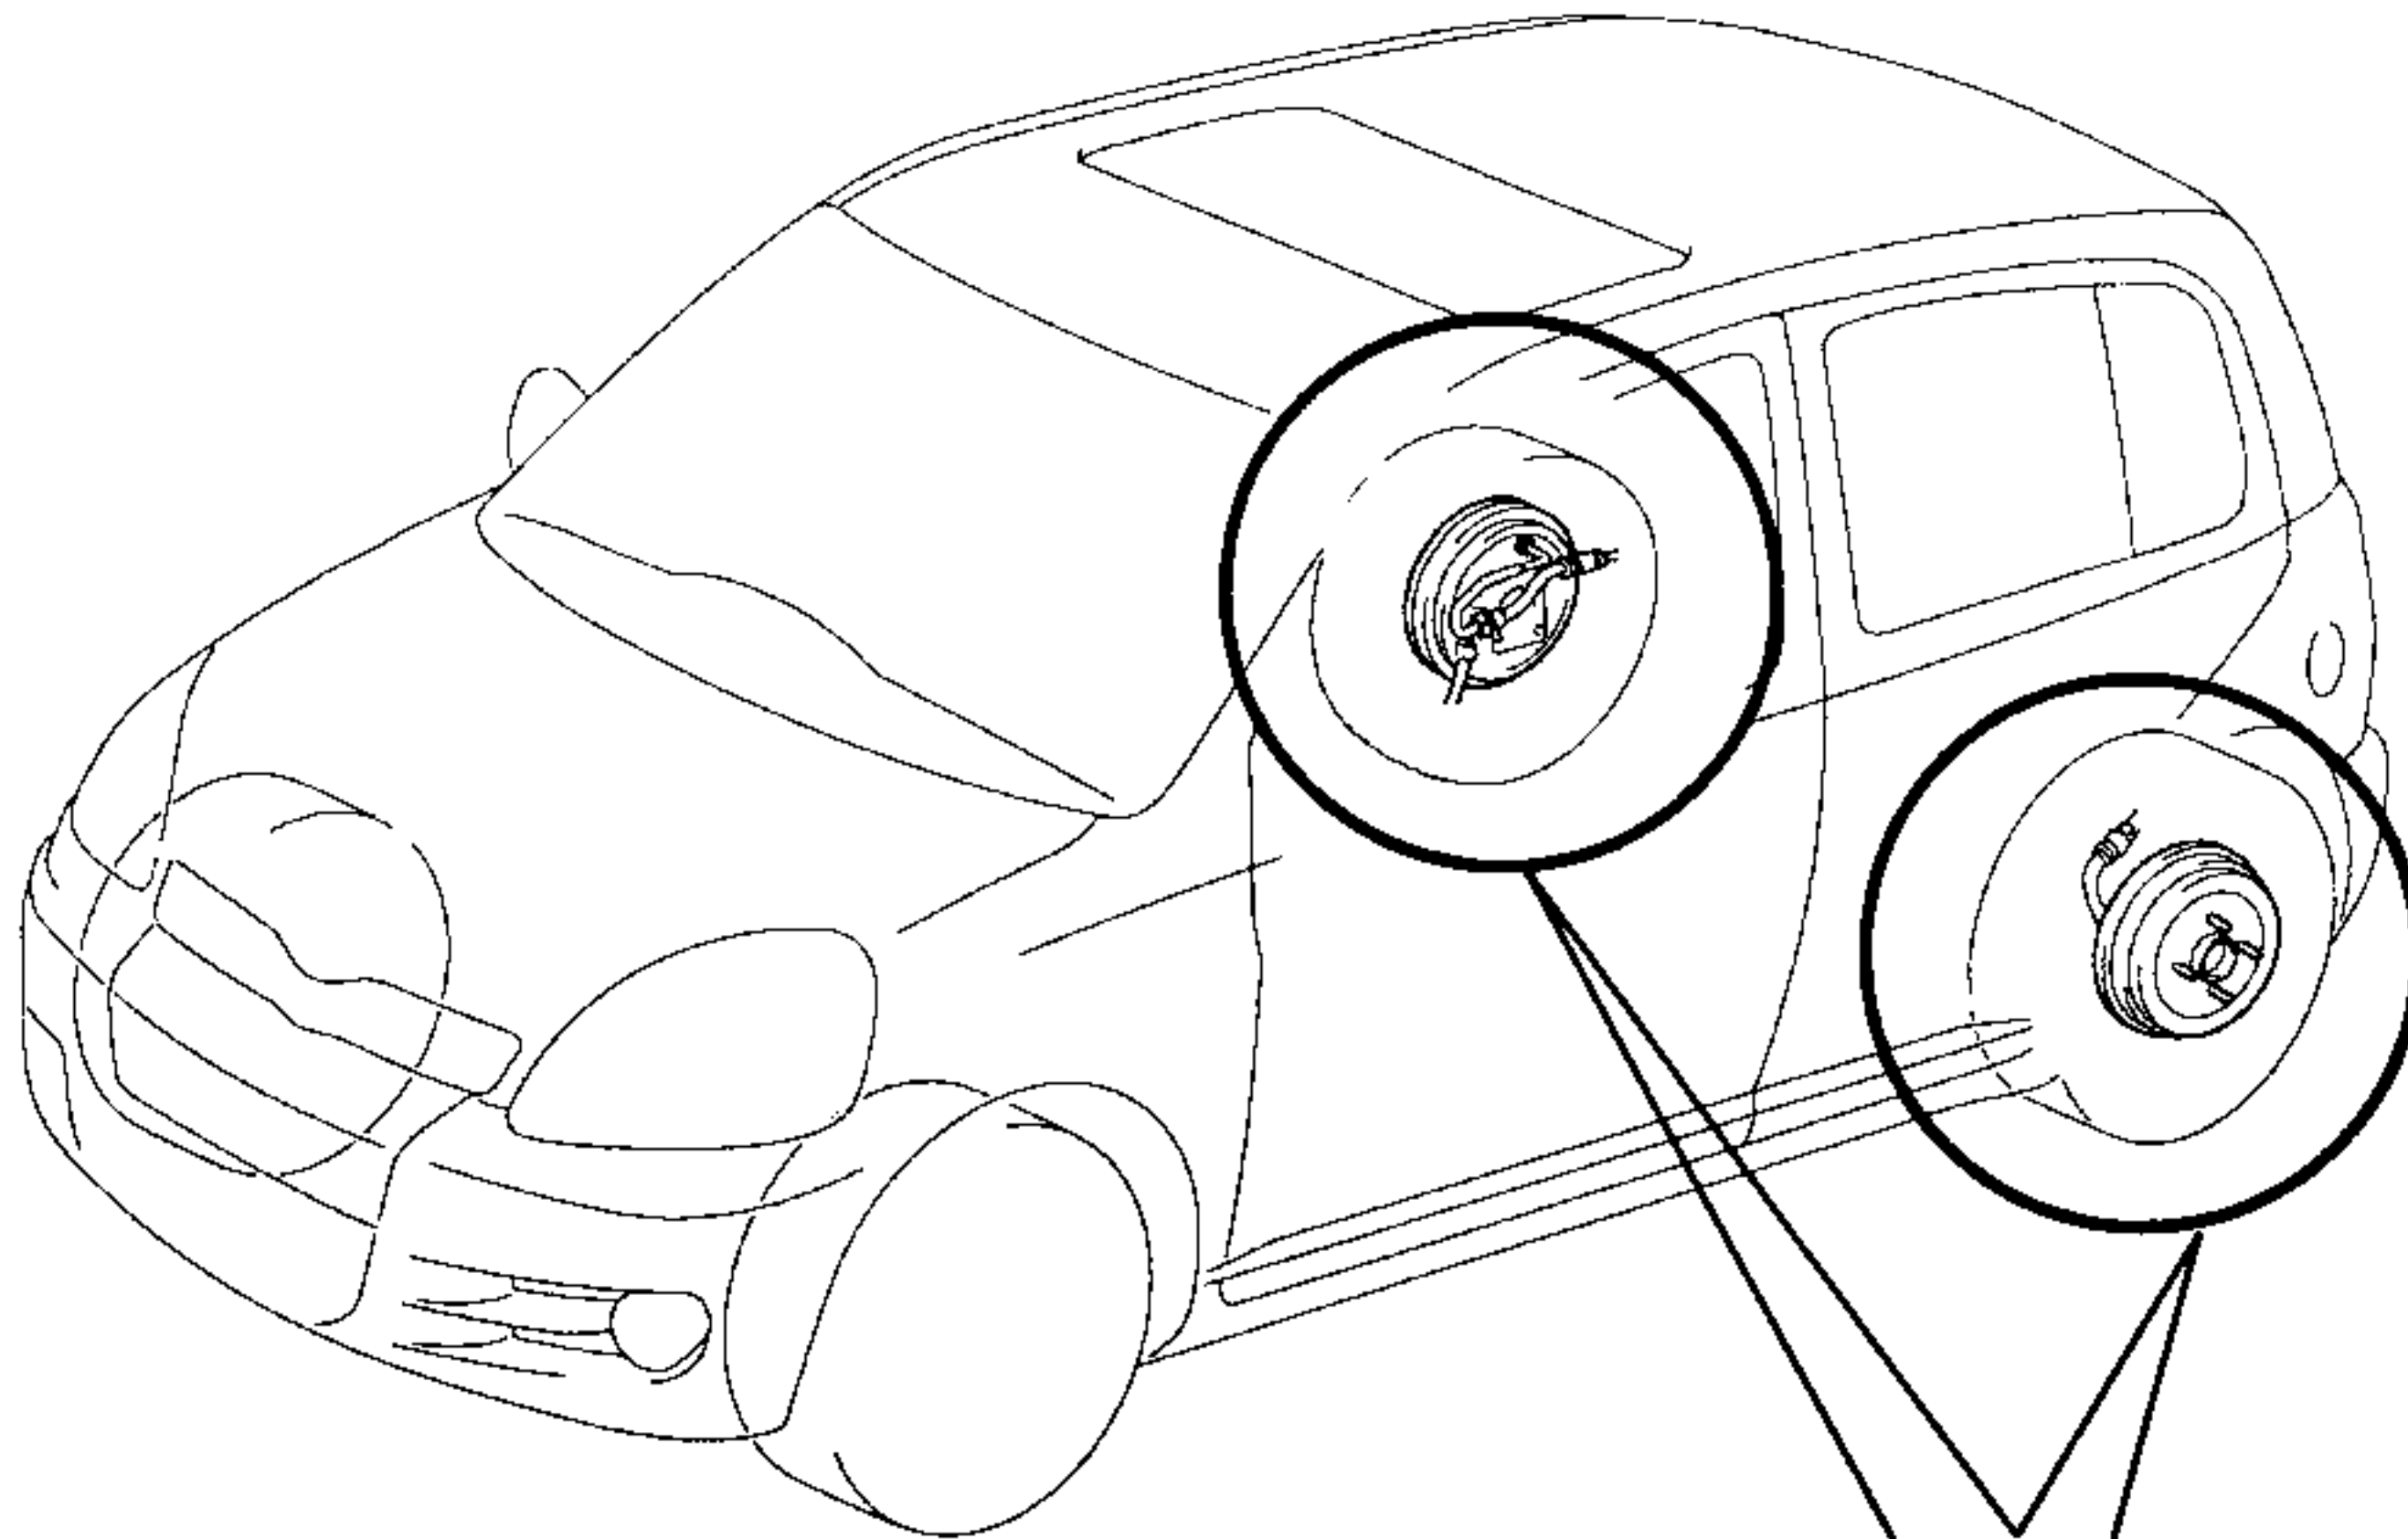
制動装置において、後輪用ブレーキパイプの形状が不適切なため、厳寒時新雪路面を頻繁な発進と停止を繰り返して走行すると、ディスクホイール内側に多量に堆積した雪が氷結し、当該パイプに干渉することがあり、このような状態が繰り返されると、最悪の場合、当該パイプが損傷して制動液が漏れ、制動力が低下するおそれがある。

### 改善の内容

全車両、当該後輪用ブレーキパイプを対策品と交換する。

識別：エンジンルーム右側のサスペンションアップパネル上面（車両内側）に黄色ペイントを塗布する。
