# 改善箇所説明図

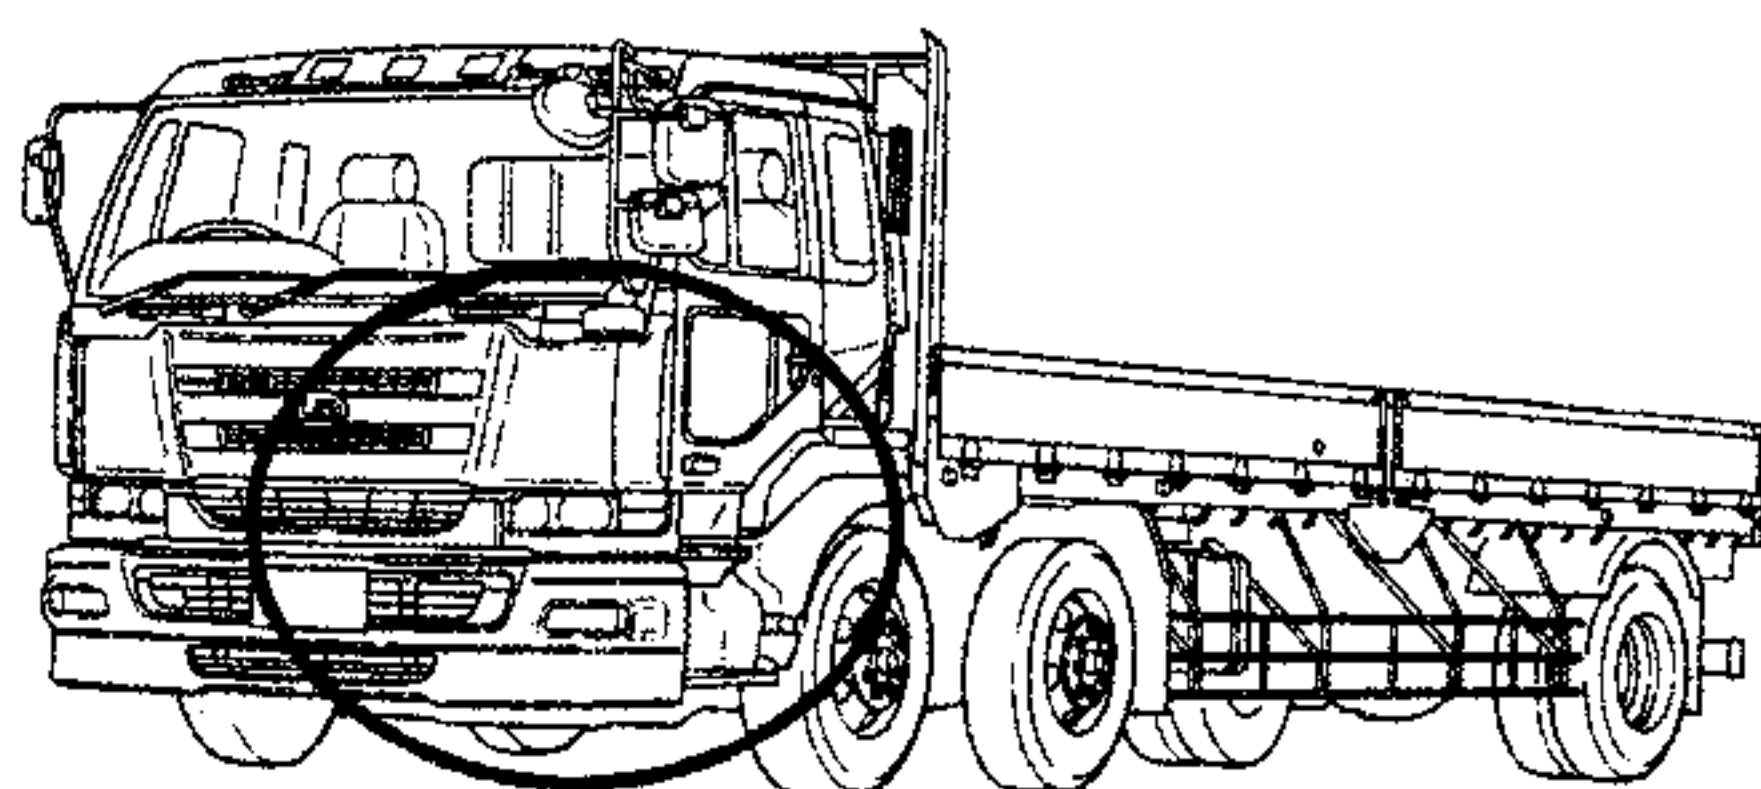
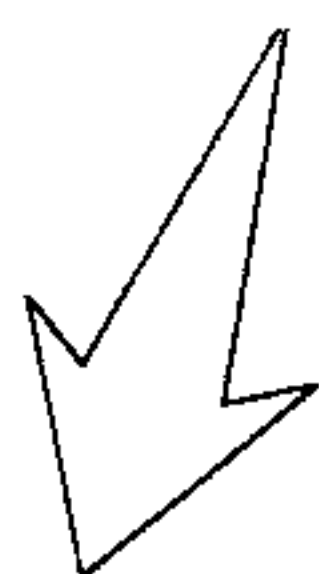
## 基準不適合発生箇所

燃料装置において、サプライポンプとコモンレール間の燃料チューブを固定するチューブサポートの形状が不適切なため、前側燃料チューブの固定が不十分なものがあり、原動機の振動により前側燃料チューブ根元部に応力が発生し、そのままの状態で使用を続けると、当該部に亀裂が発生し、燃料が漏れるおそれがある。

全車両、燃料チューブサポート、クランプ及び前側燃料チューブを対策品に交換する。
