## 【改善箇所説明図】

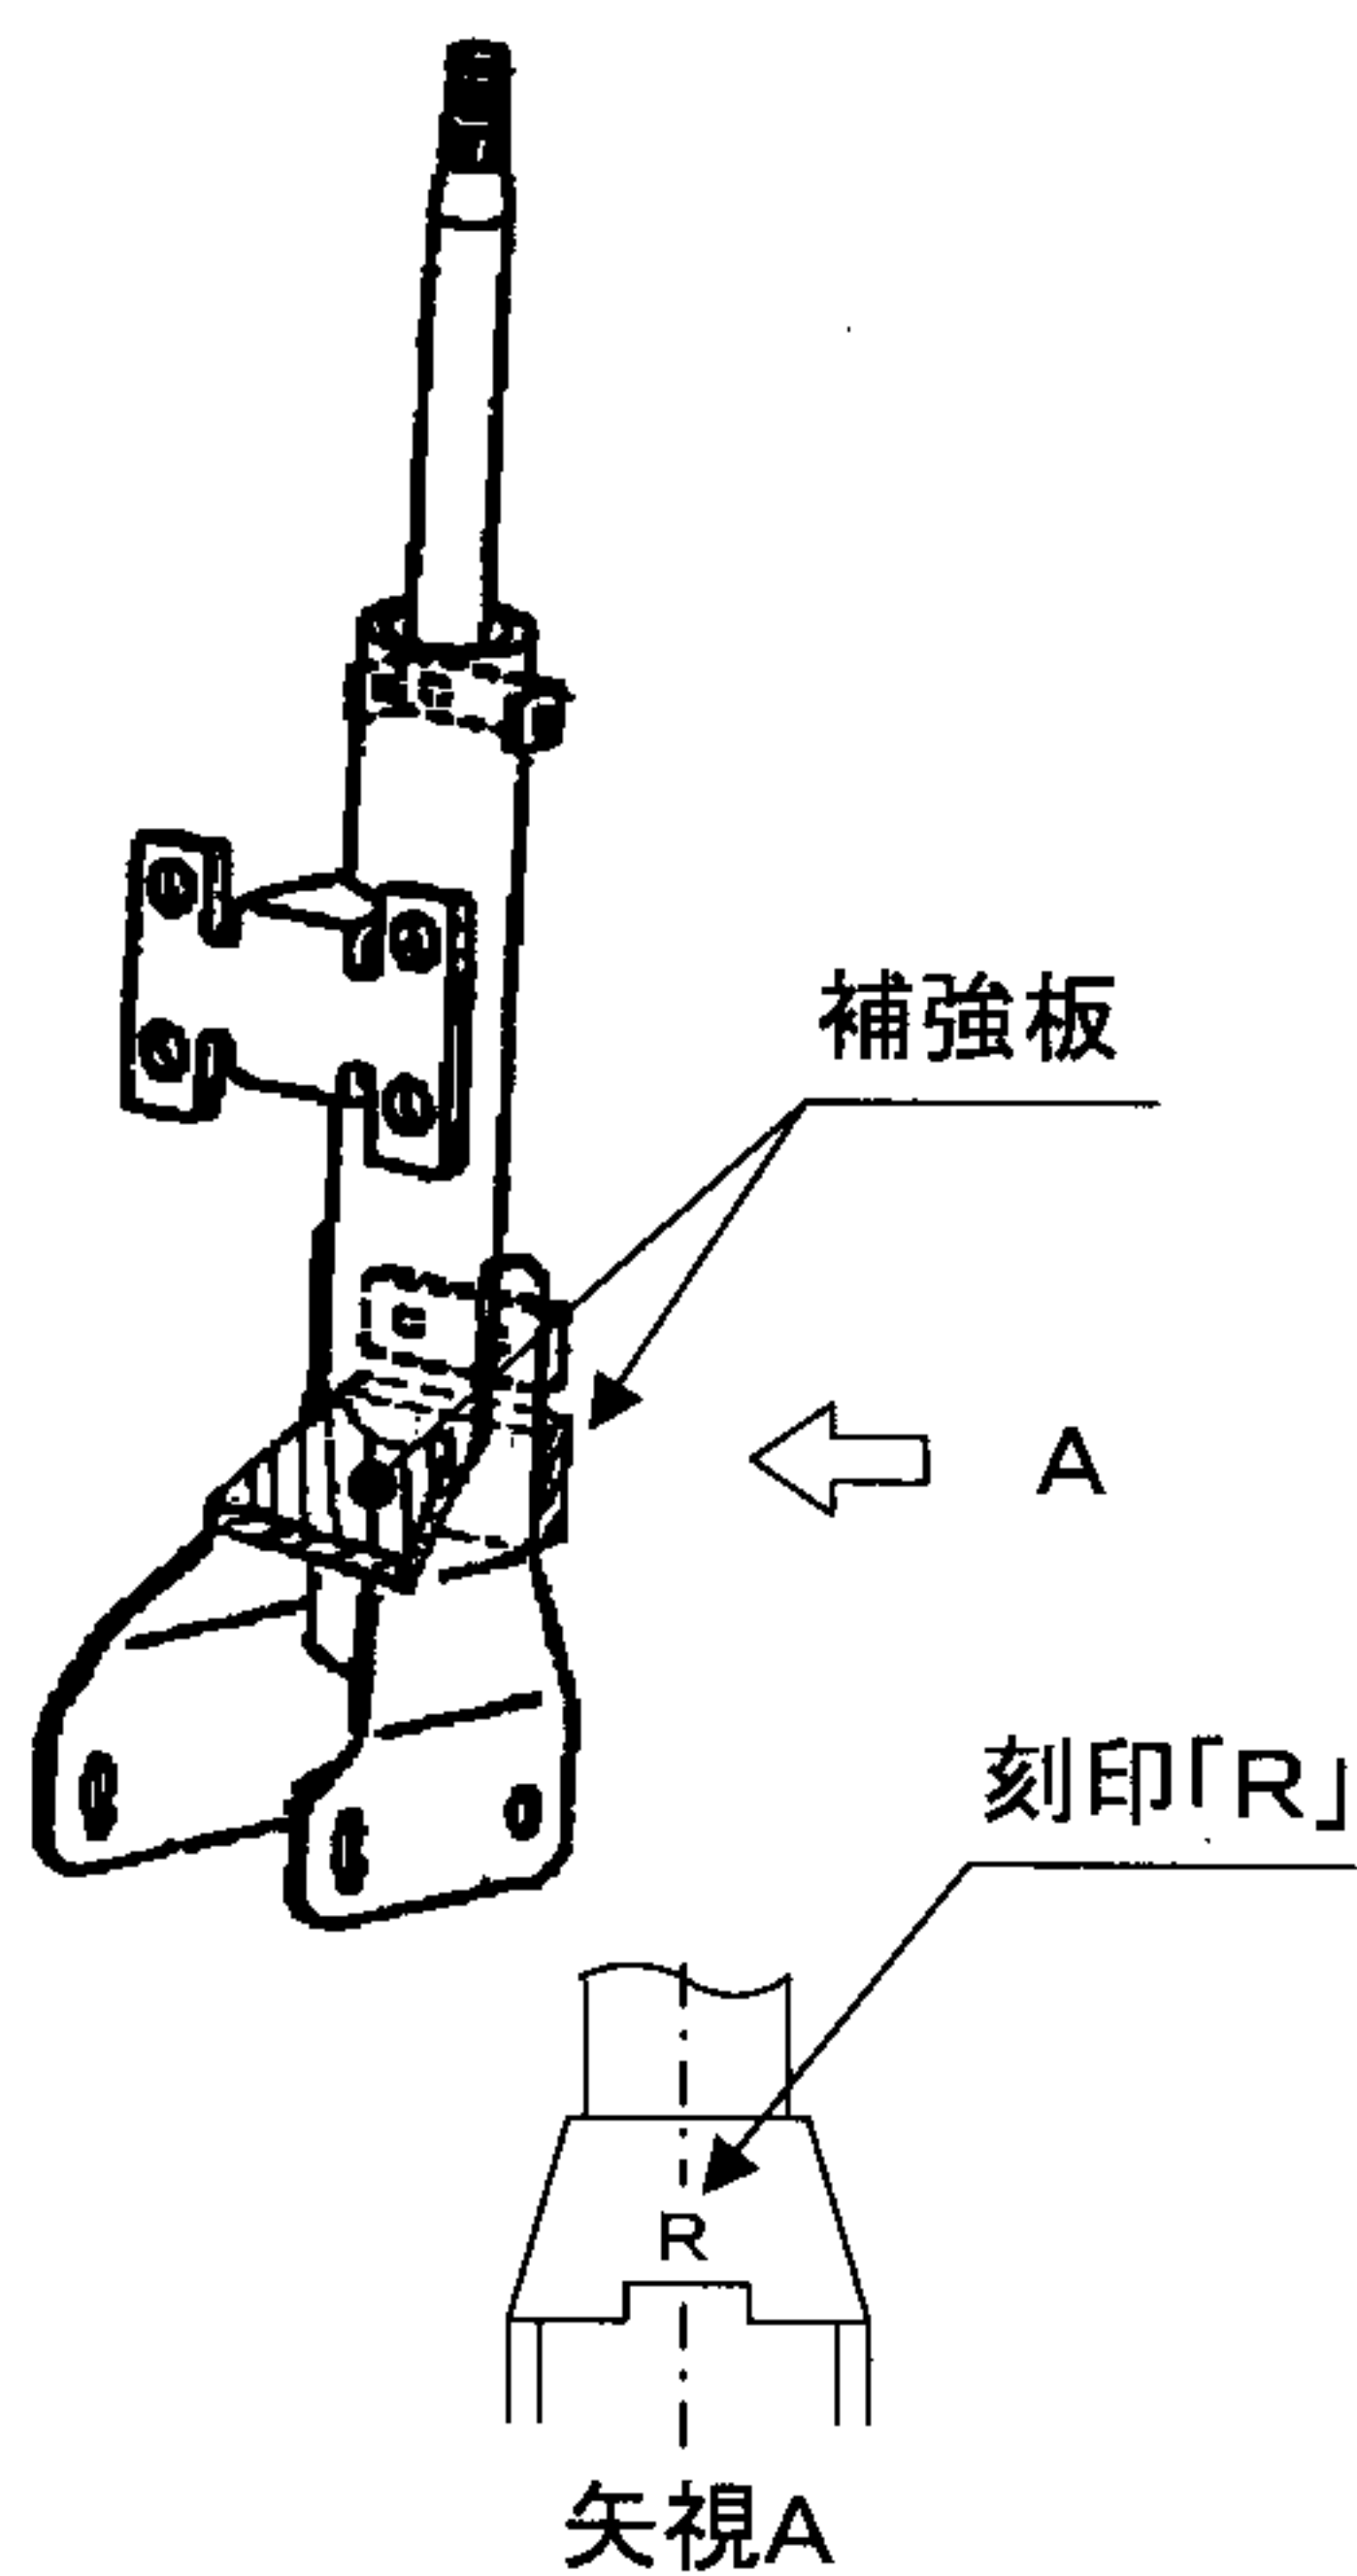
かじ取り装置において、ハンドルコラムシャフトを車体に固定している支持ブラケットの強度が不十分のため、ハンドルの急激な操作を繰り返し行くと、当該支持ブラケットに亀裂が発生してハンドルの固定が不安定になるものがあり、そのままの状態で使用を続けると、最悪の場合、操舵不能になるおそれがある。

対象車の当該ハンドルコラムシャフトを対策品と交換する。

改善実施車は、識別のため、ハンドルコラムシャフトに「R」を刻印する。
