## 【改善箇所説明図】

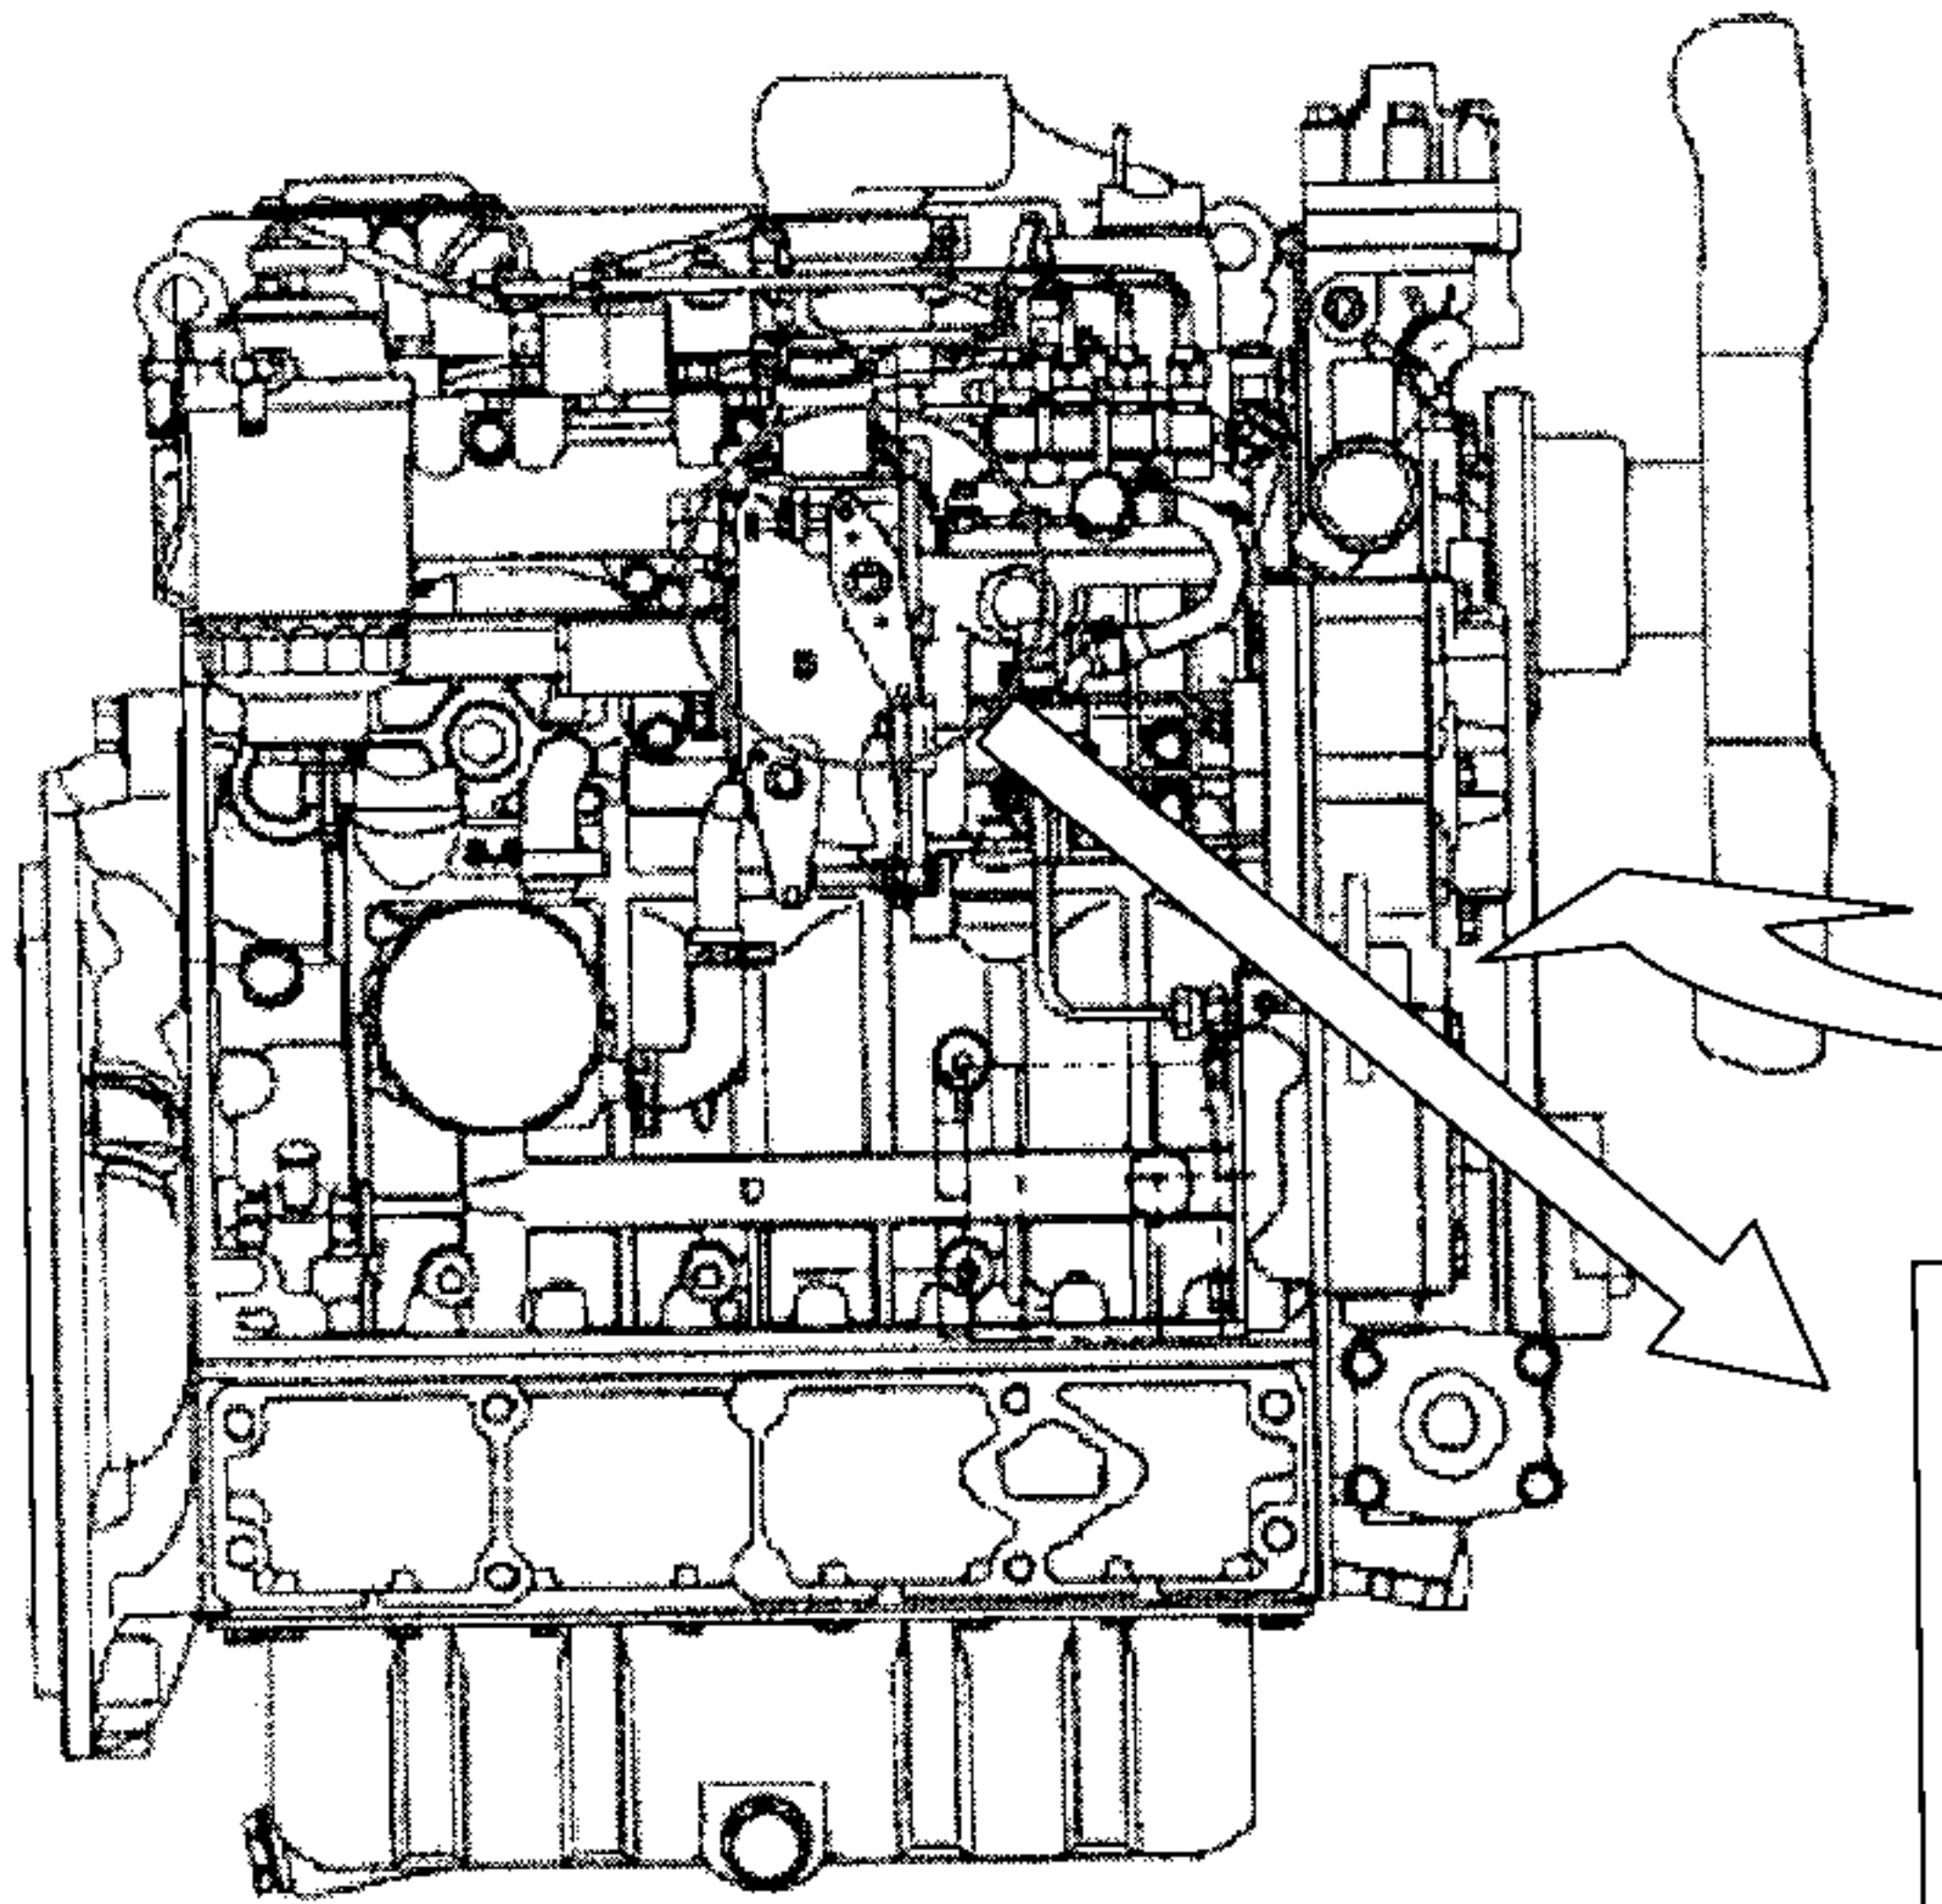
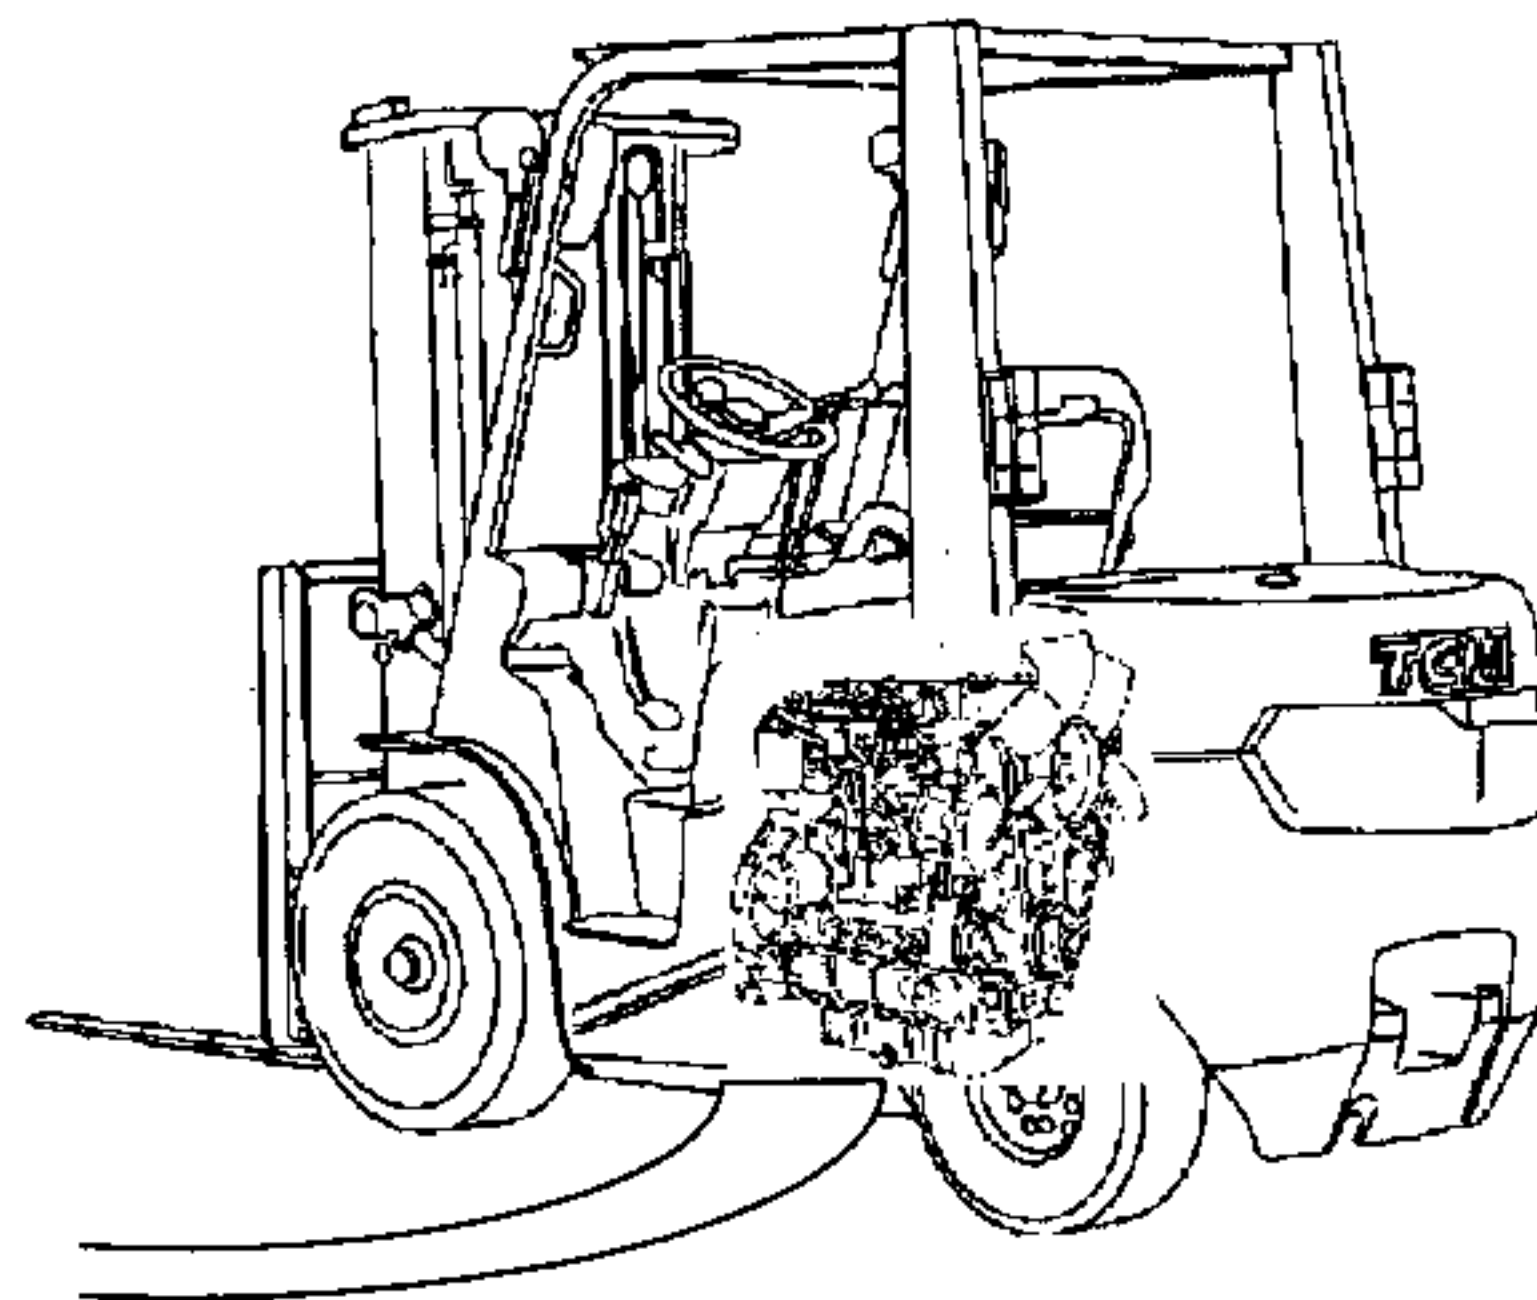
### 【不具合発生箇所】

原動機において、燃料噴射ポンプの速度調整レバーの構造が不適切なため、当該レバーの戻りスプリングがレバー摺動部にかみ込むことがあり、レバーの戻り力が弱くなり、最悪の場合、アクセルペダルを戻してもエンジンの回転が下がらないおそれがある。

対象車の当該速度調整レバーと戻りスプリングを対策品と交換する。

改善実施車は、識別のため、速度調整レバー取付軸部に白色ペイント(φ10)を塗布する。
