## 改善箇所説明図

### 不適合発生箇所

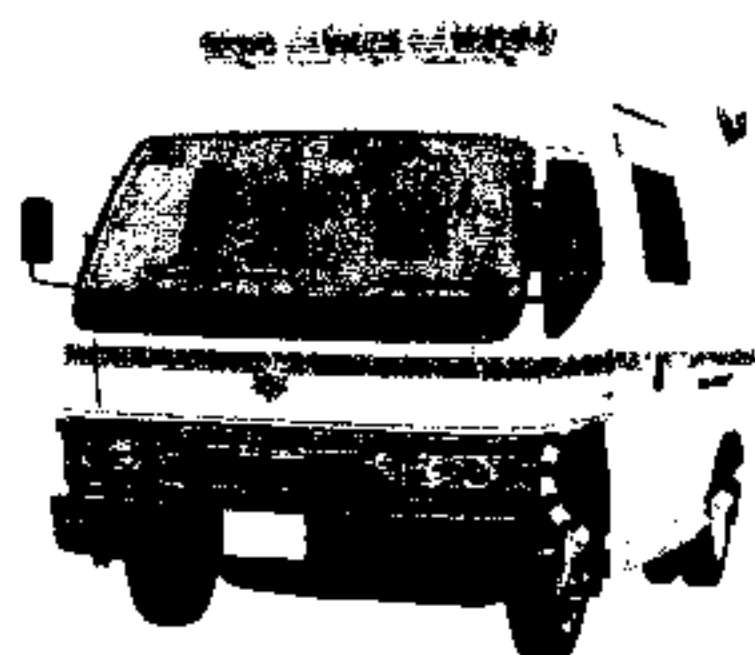
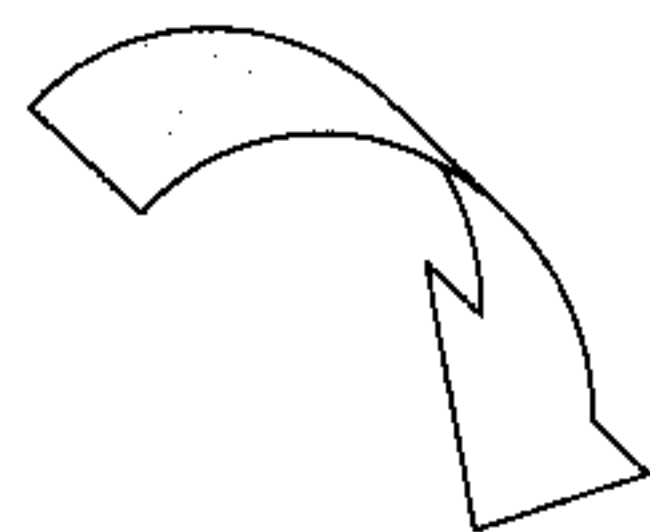
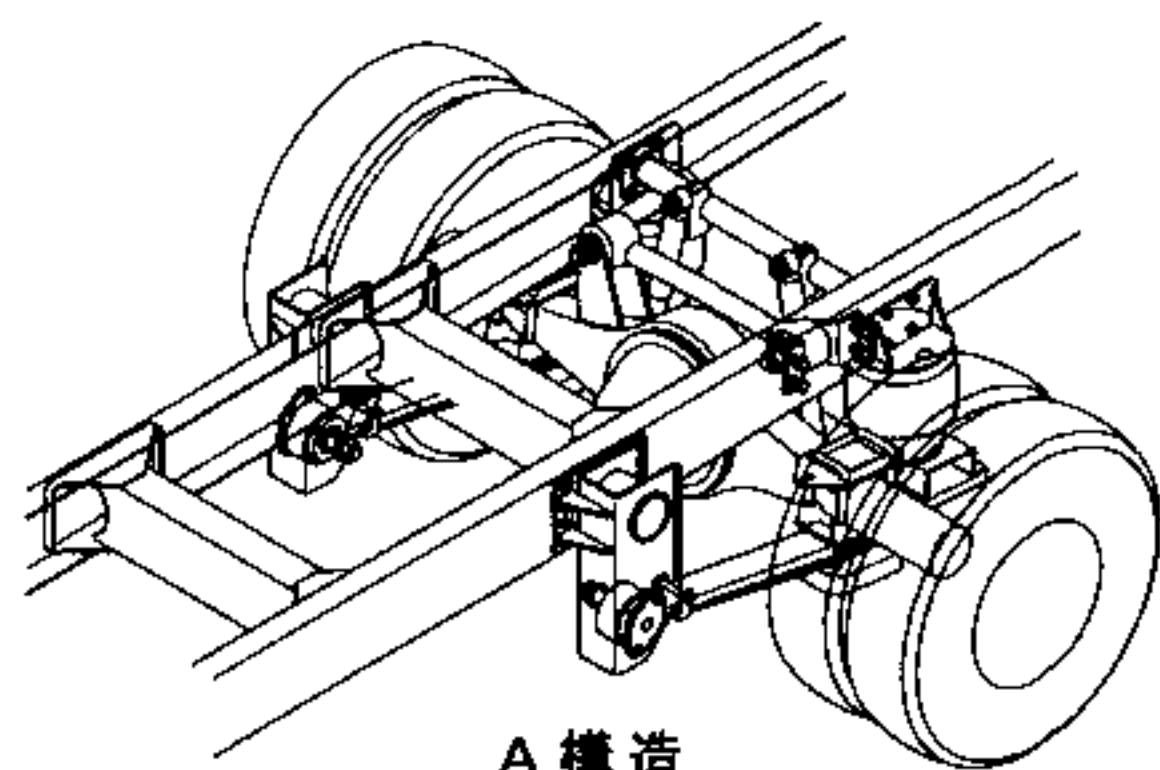
- ① カセット廻り亀裂
- ② ラテラルロッド 取付部ボルト際亀裂
- ③ SPGハンガ 連結クロスハーフ 取付 BRKT R部亀裂
- ④ SPGハンガ 溶接部亀裂

緩衝装置において、後軸のエアサスペンション取付金具の強度が不足している為、当該金具または車枠に亀裂を生じ、走行中に異音が発生し、最悪の場合、当該金具の取付位置が車枠からずれ、走行安定性がそこなわれるおそれがある。

全車両、取付金具を対策品に交換する。なお、車枠を点検し、亀裂が発生しているものは亀裂を修理する。
