# 改善箇所説明図

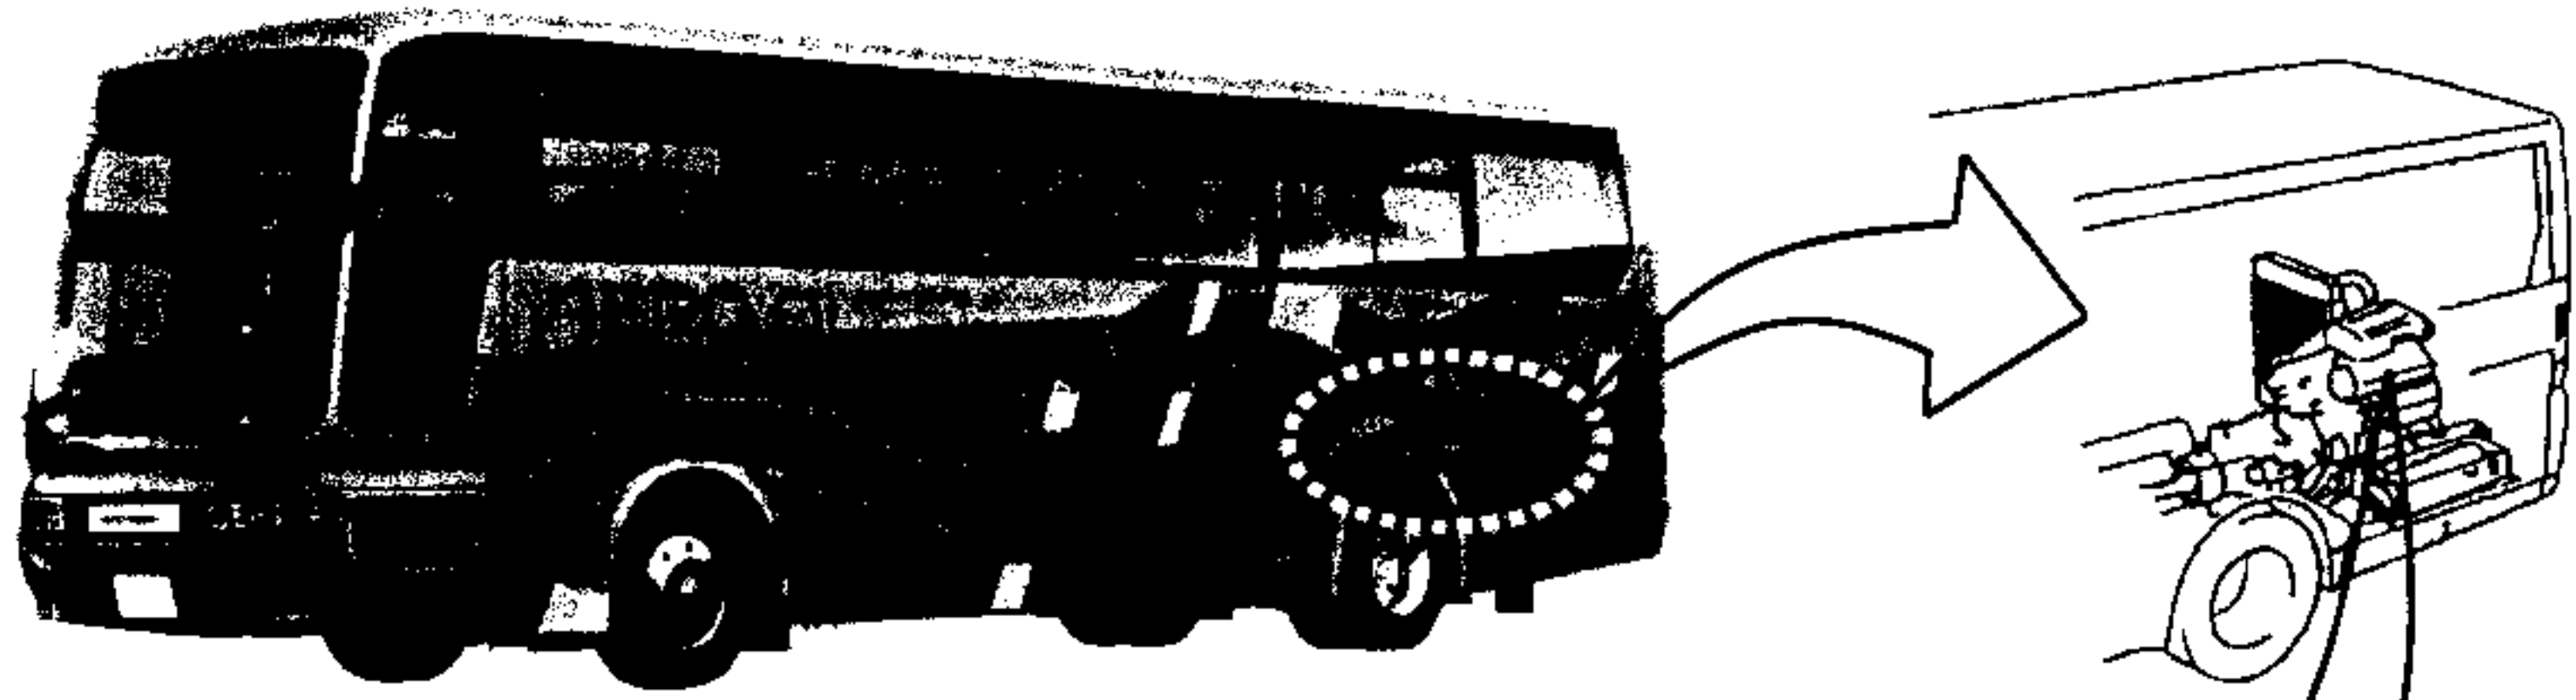
リターンスプリング取付金具（ブラケット）

基準不適合箇所

燃料噴射装置（インジェクションポンプ）

原動機の燃料噴射装置において、アクセルレバーのリターンスプリング取付金具（ブラケット）の強度が不十分なため、エンジン高回転域で長時間の走行を繰り返し行くと、最悪の場合、当該金具が破損に至り、アクセルが戻らず原動機の回転が上昇するおそれがある。

| 改善措置の内容 | 全車両、当該金具を対策品に交換する。 | |
| <p>改善前</p> <div data-bbox="389 1993 876 2493"> <p>材質<br/>SPCC</p> </div> | <p>改善後</p> <div data-bbox="1178 1969 1910 2569"> <p>材質変更<br/>SAAPH400</p> <p>補強材（リブ）追加</p> </div> | |

識別：作業完了車には、当該金具（リブの反対側の面）に白ペイントを塗布する。
