# 改善箇所説明図

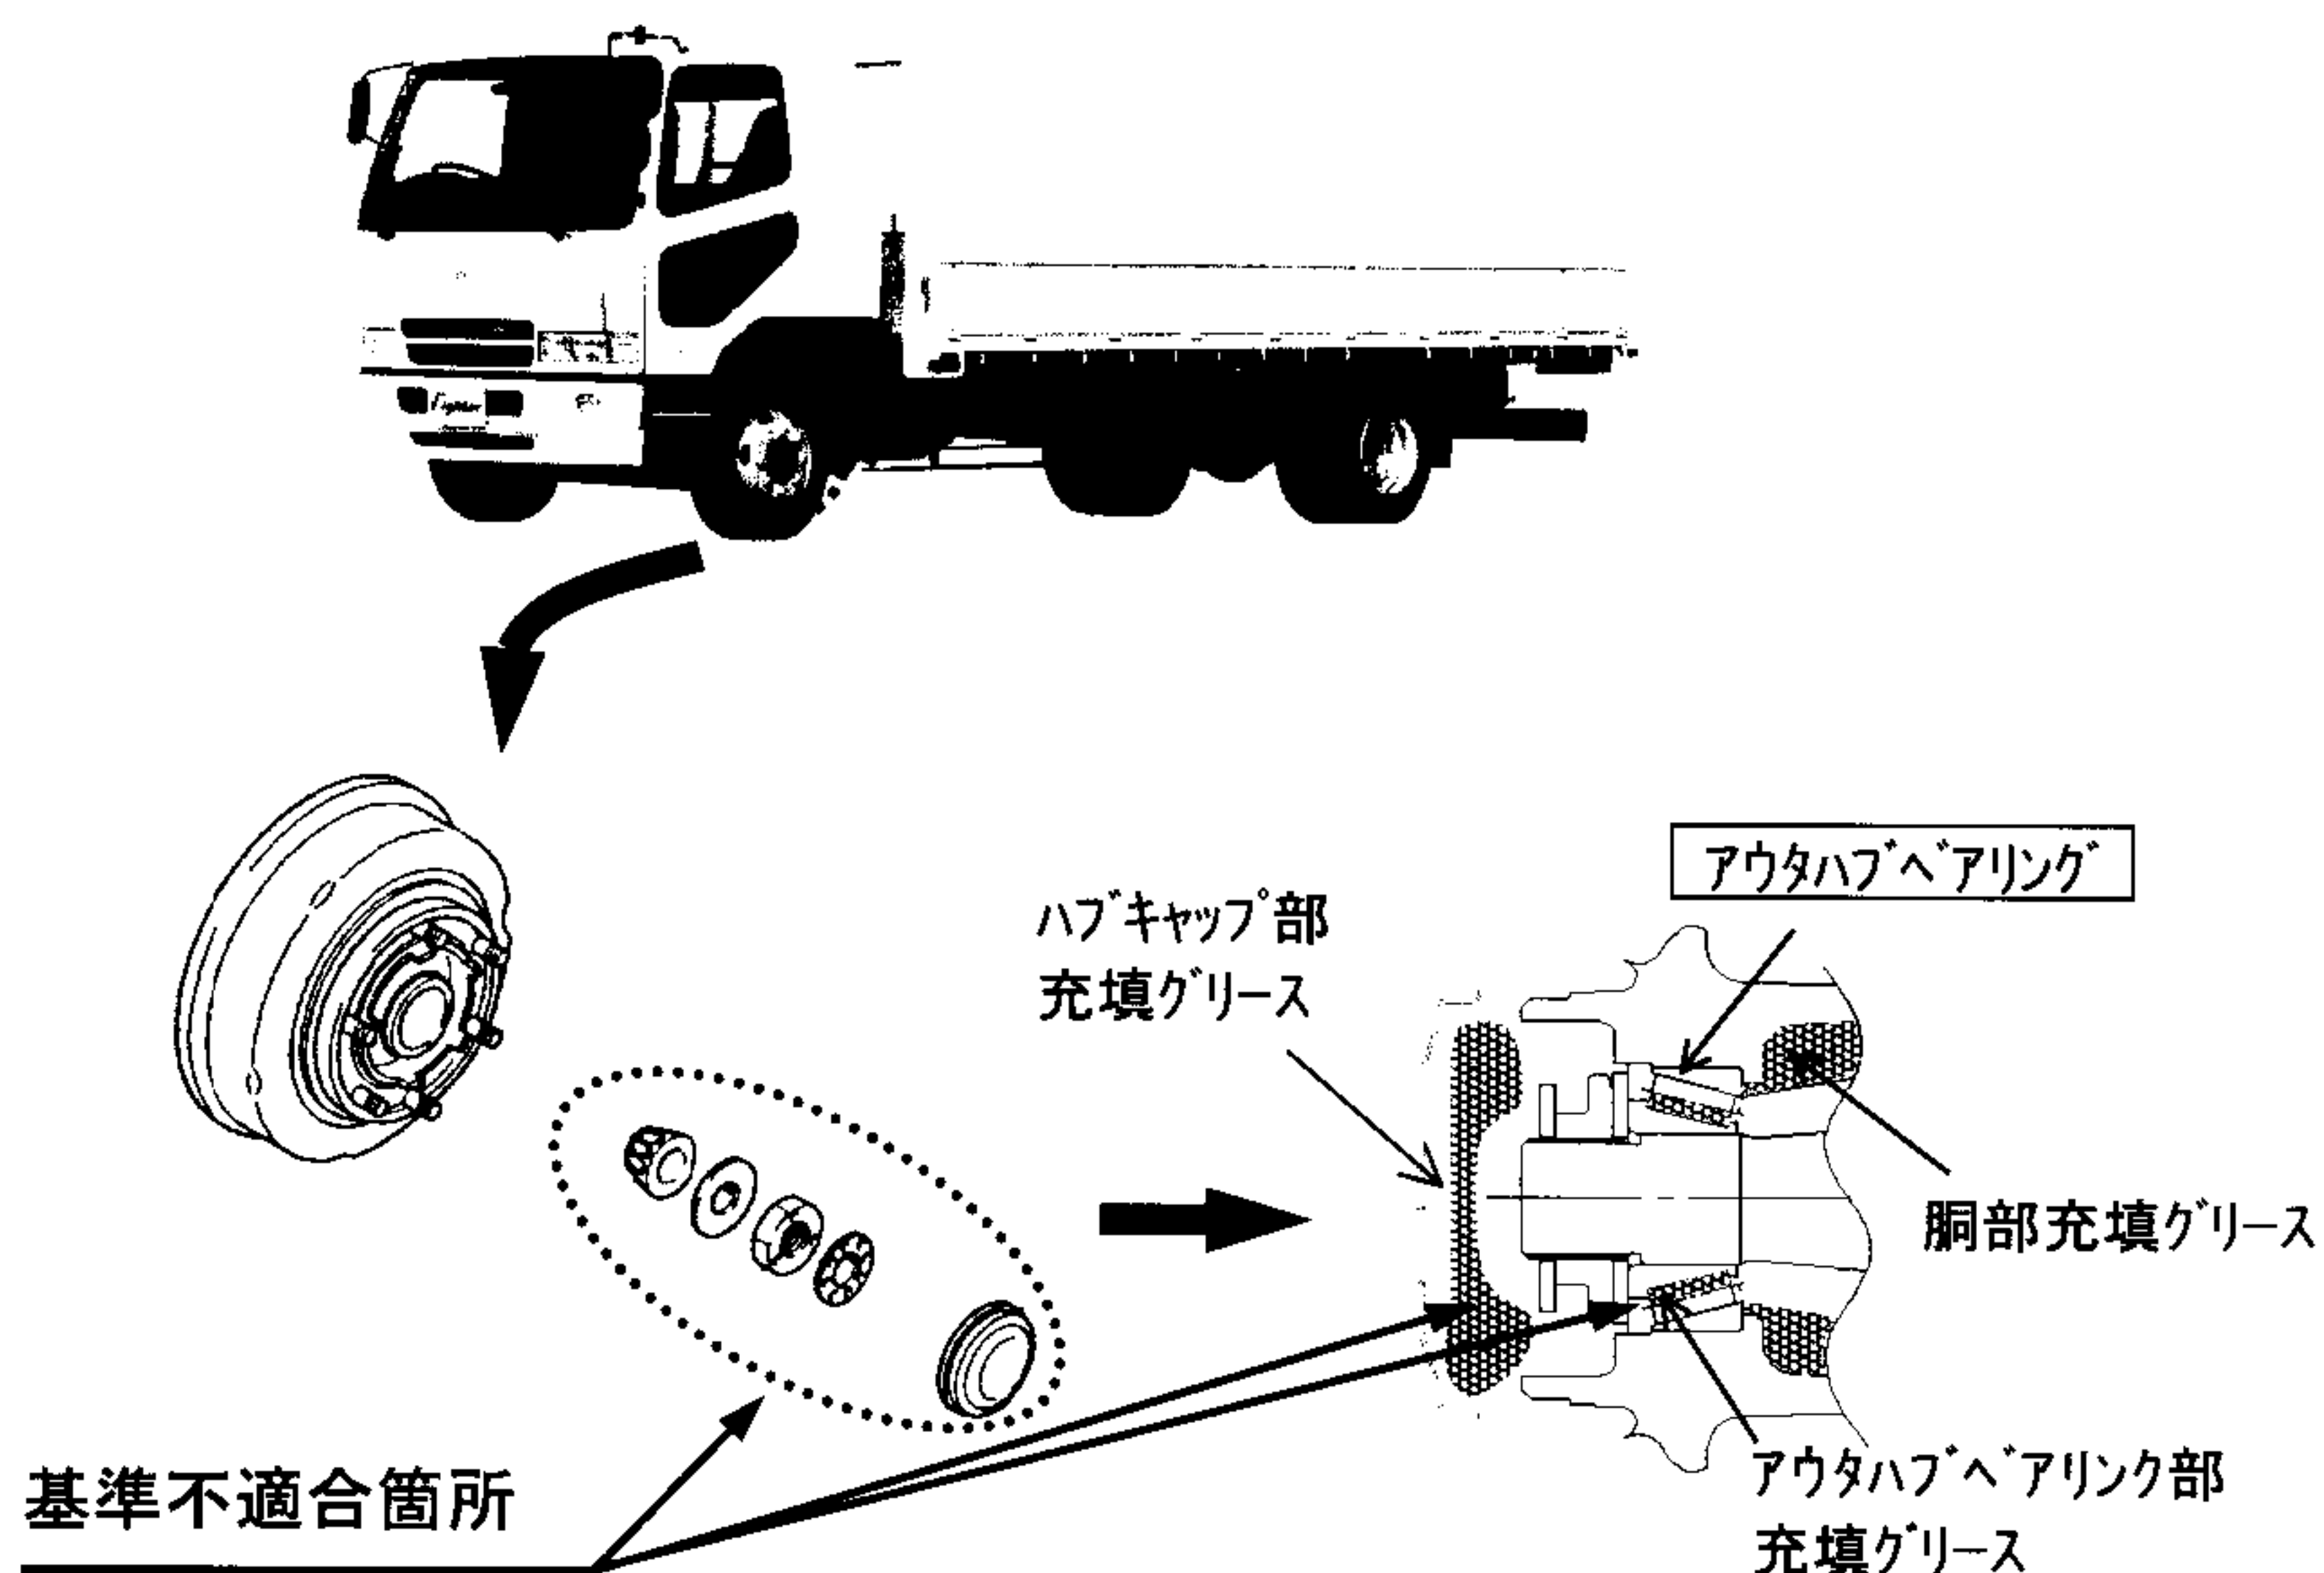
走行装置において、車軸組立の際、前輪ハブ外側軸受けのグリース充填量が少ないものがあり、そのままの状態で使用を続けると当該軸受けが潤滑不良により破損し、最悪の場合、走行不能または、火災に至るおそれがある。

全車両、当該軸受けを点検の上、グリースを再充填する。なお、軸受けに損傷の認められるものは新品に交換する。
