## 改善箇所説明図

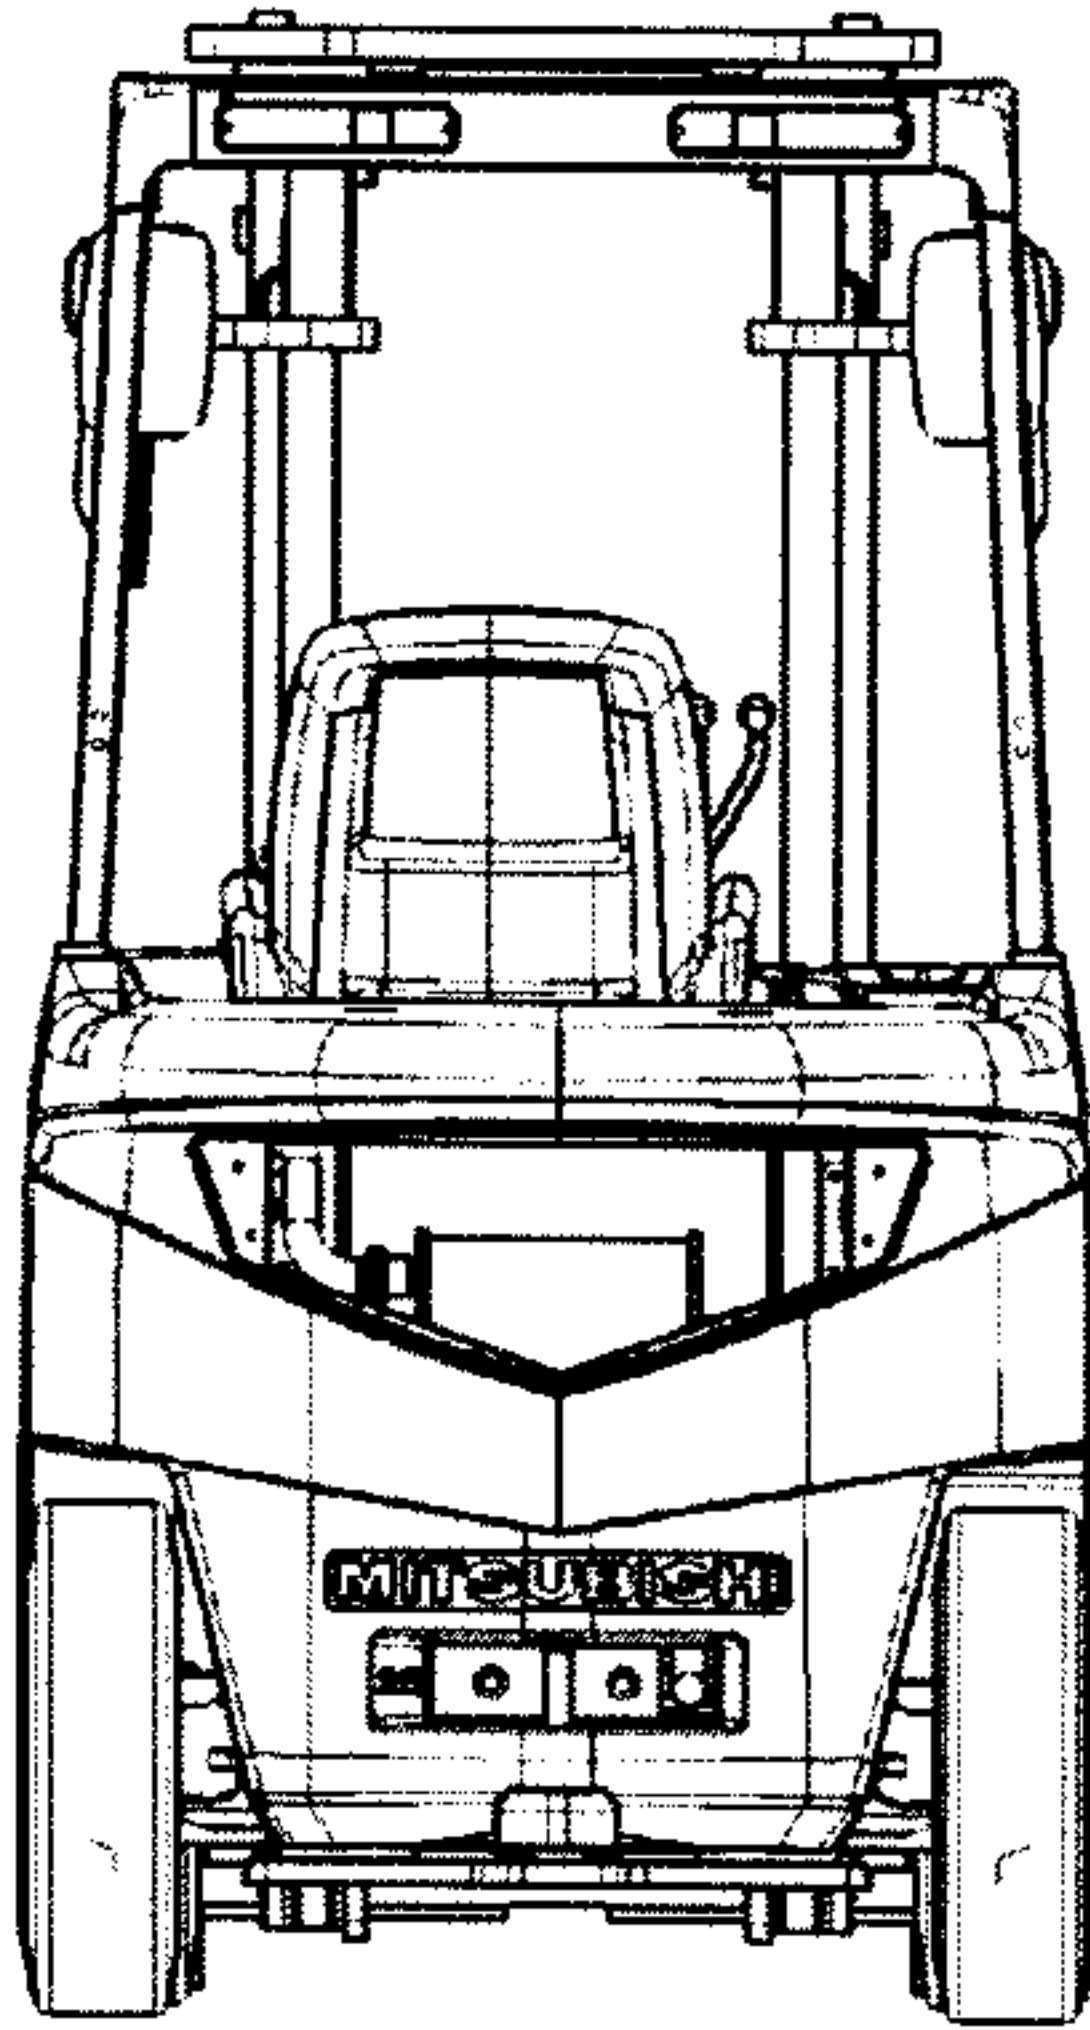
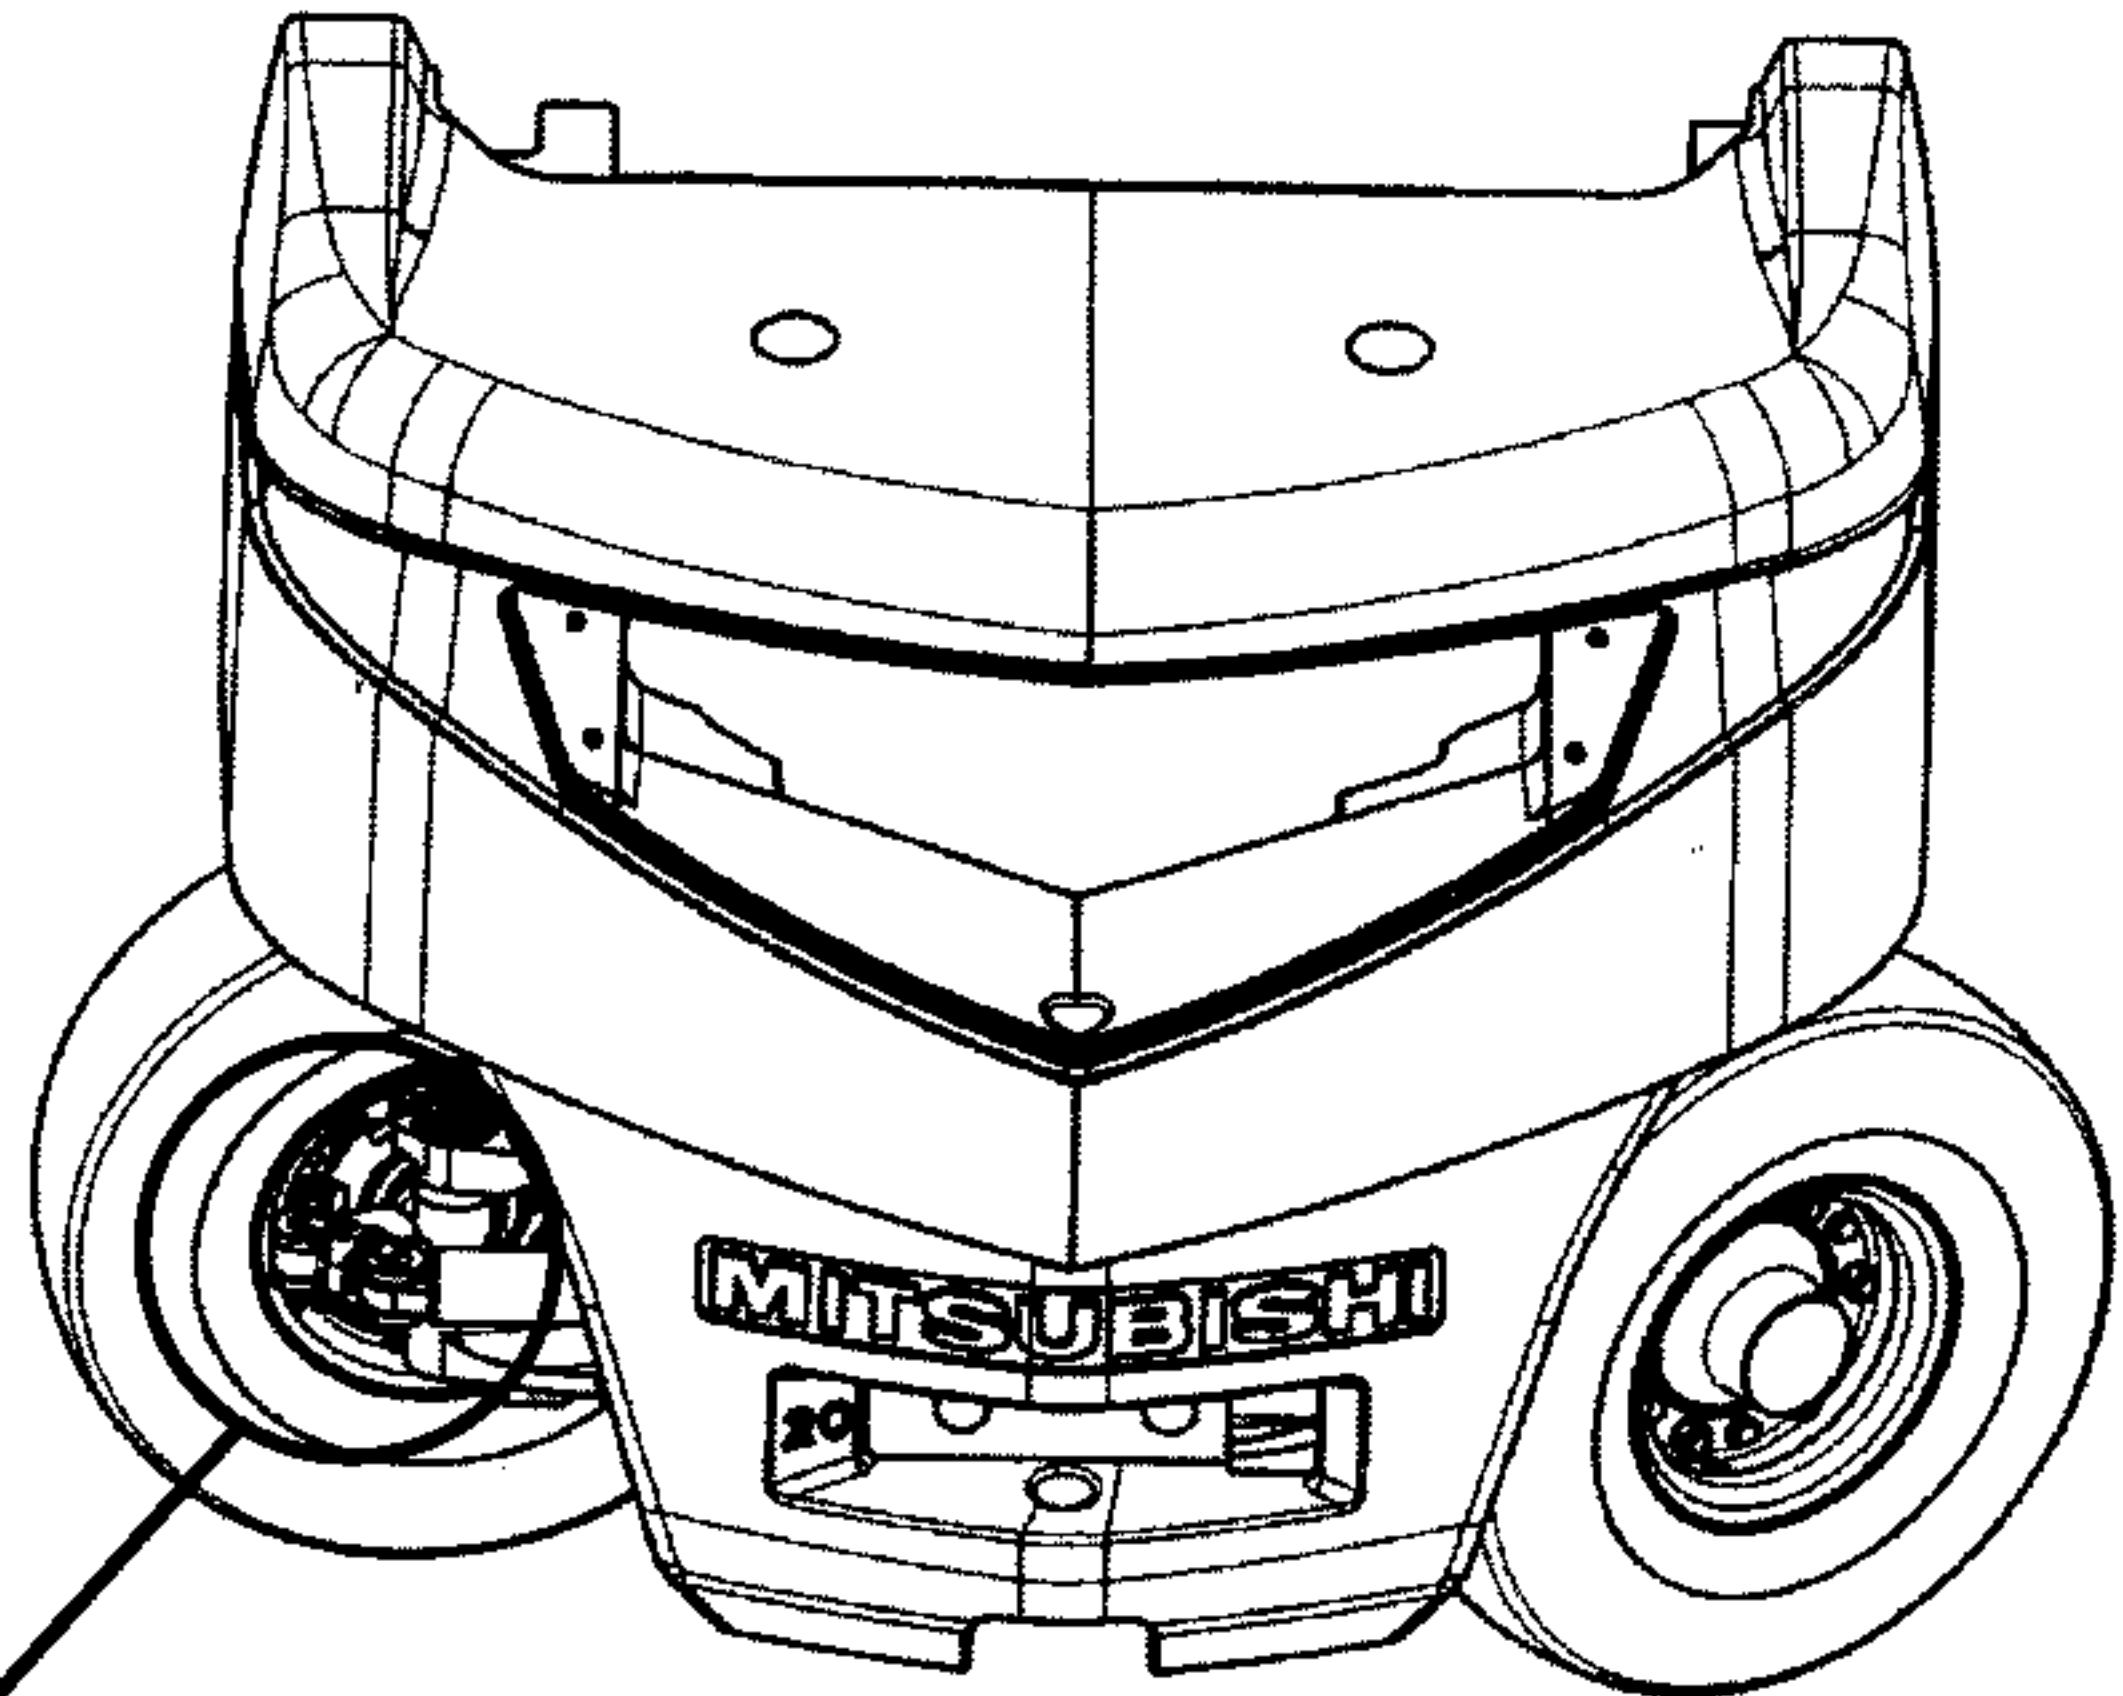
### 不具合発生箇所

ナックルと油圧式ステアリングシリンダを連結しているタイロッドの取付向きが不適切なため、操舵角が大きい状態で使用をするとタイロッドとナックルが干渉し、タイロッドが破損するものがある。そのため、最悪の場合、かじ取操作が出来なくなるおそれがある。

### 改善内容

全車両、目視にてリヤアクスルタイロッドの取付向きを左右共に確認し、不適切なものは新品のタイロッドを正規向きに取付ける。又、タイロッドが破損している車両はタイロッドピンも交換する。
