# 改善箇所説明図

## 基準不適合発生箇所

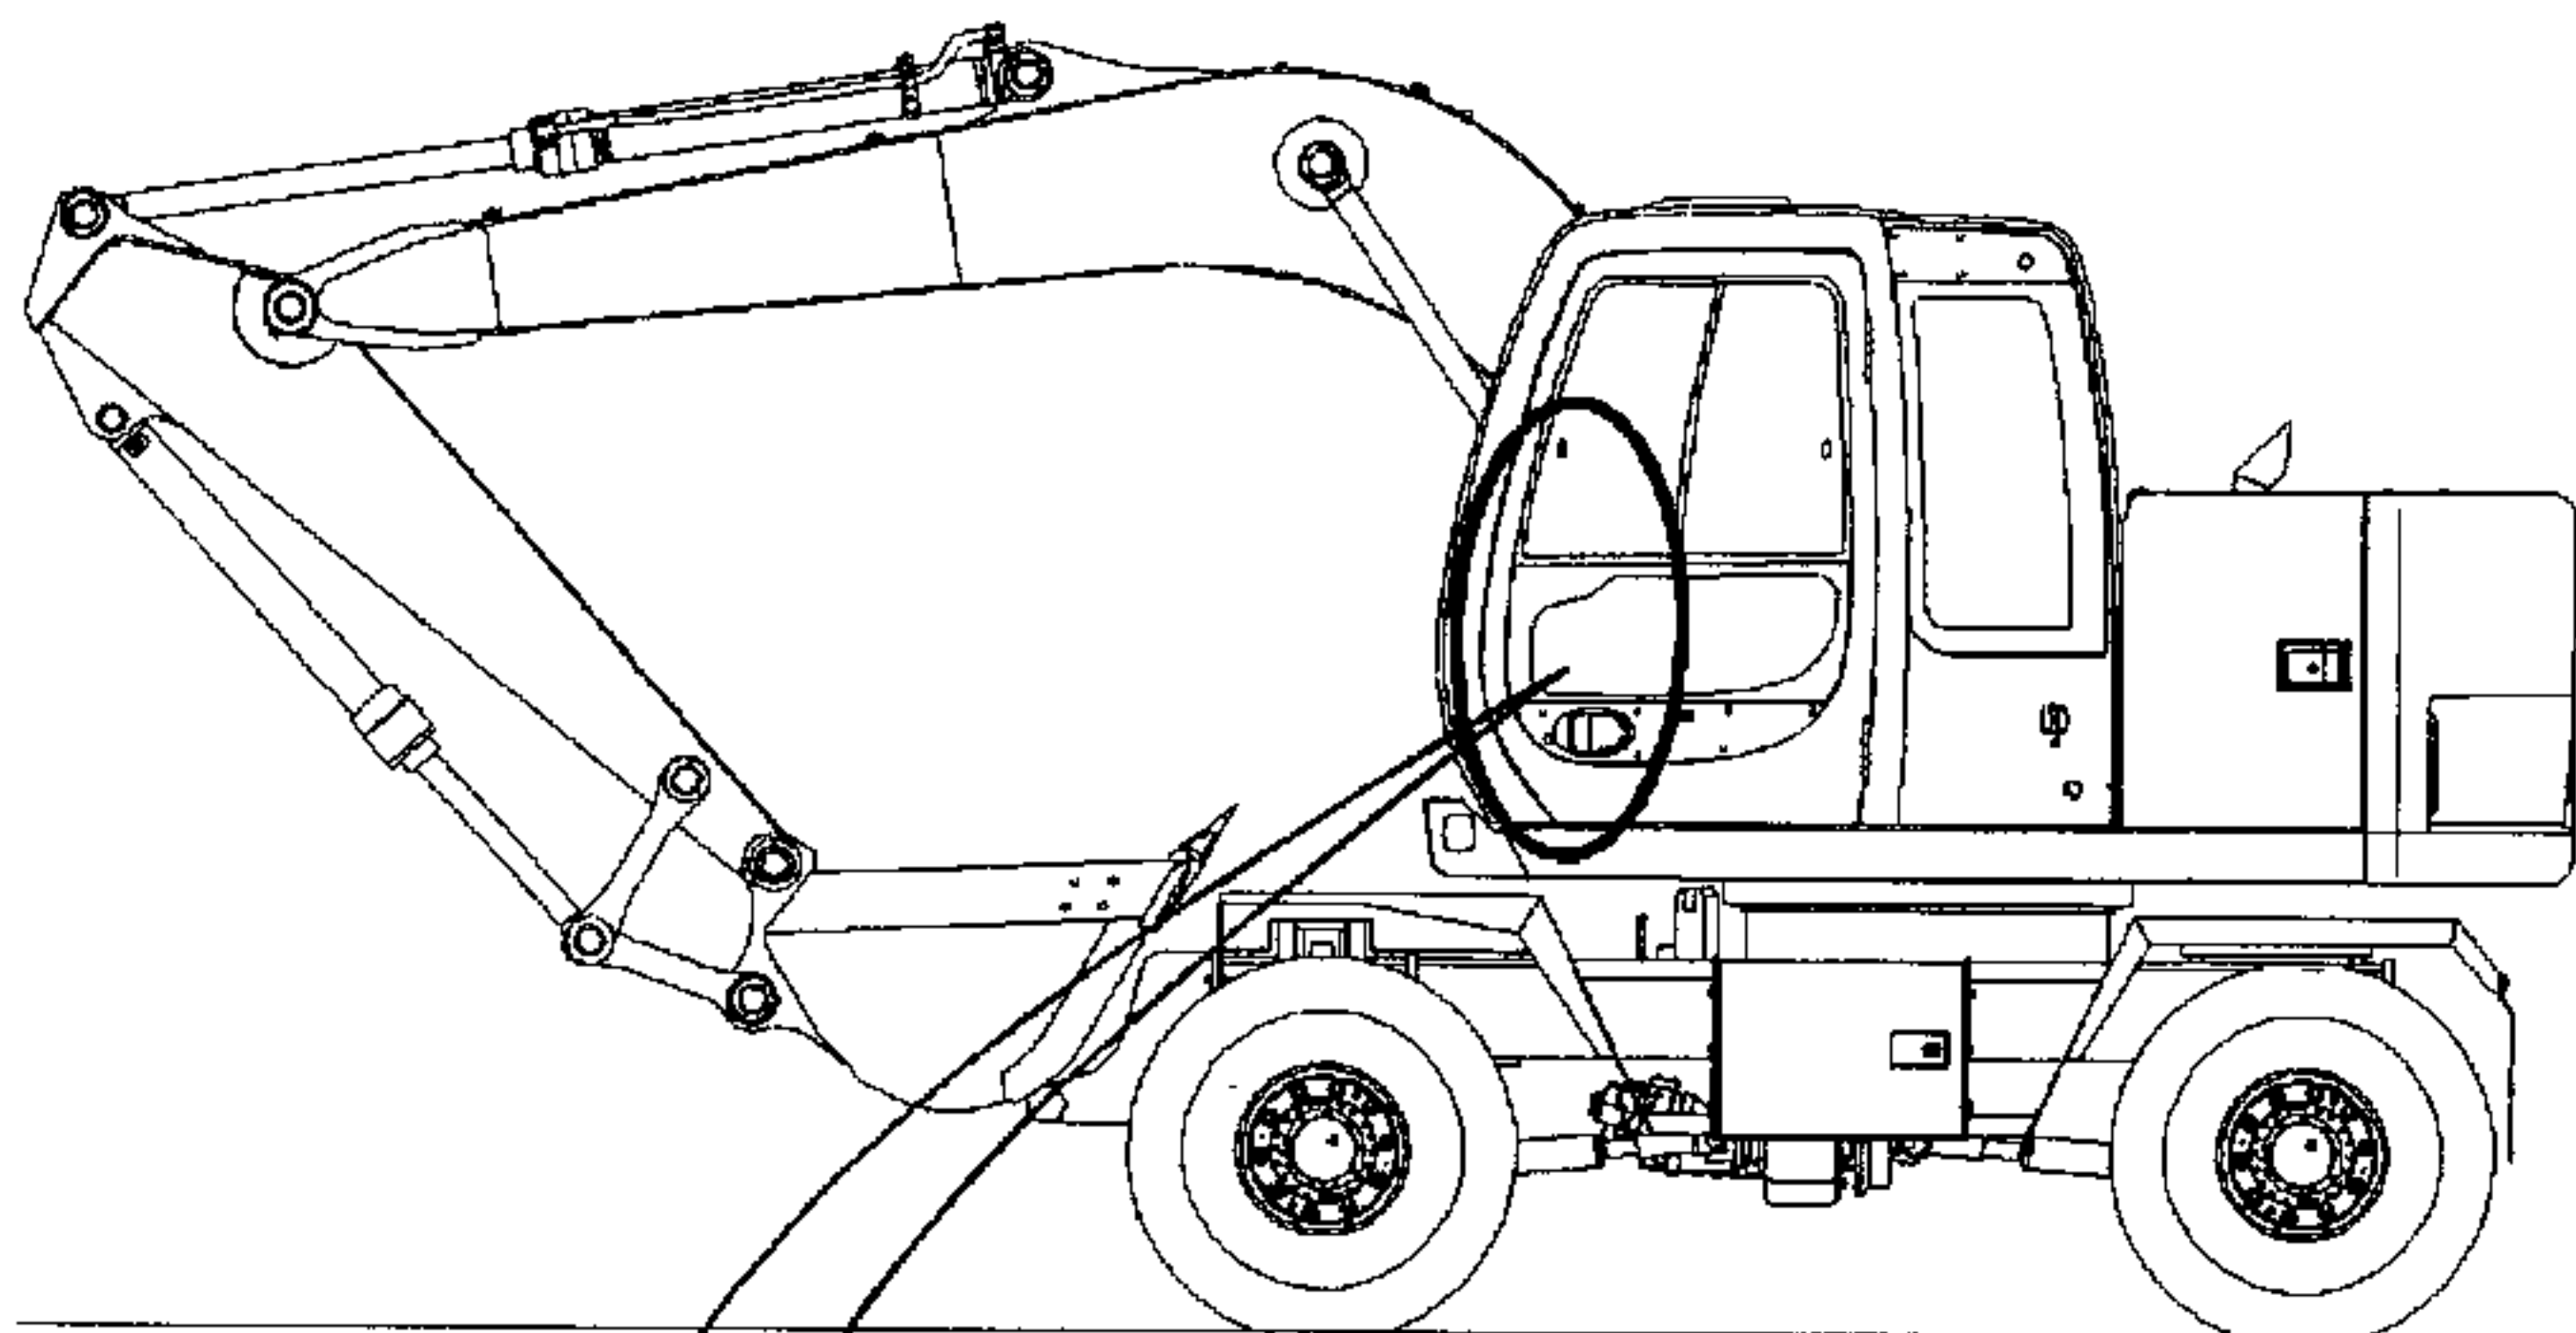
かじ取りハンドルの角度を調整する装置（チルトハンドル）の締結ボルトの締め付けが不十分なため、そのままの状態で使用すると、当該ボルトが緩むものがある。そのため、当該ボルトがブラケットに干渉し、かじ取り操作ができなくなるおそれがある。

## 改善内容

ボルト⑥⑩ 正規トルクにてを増し締めする
