# 改善箇所説明図

## 基準不適合発生箇所

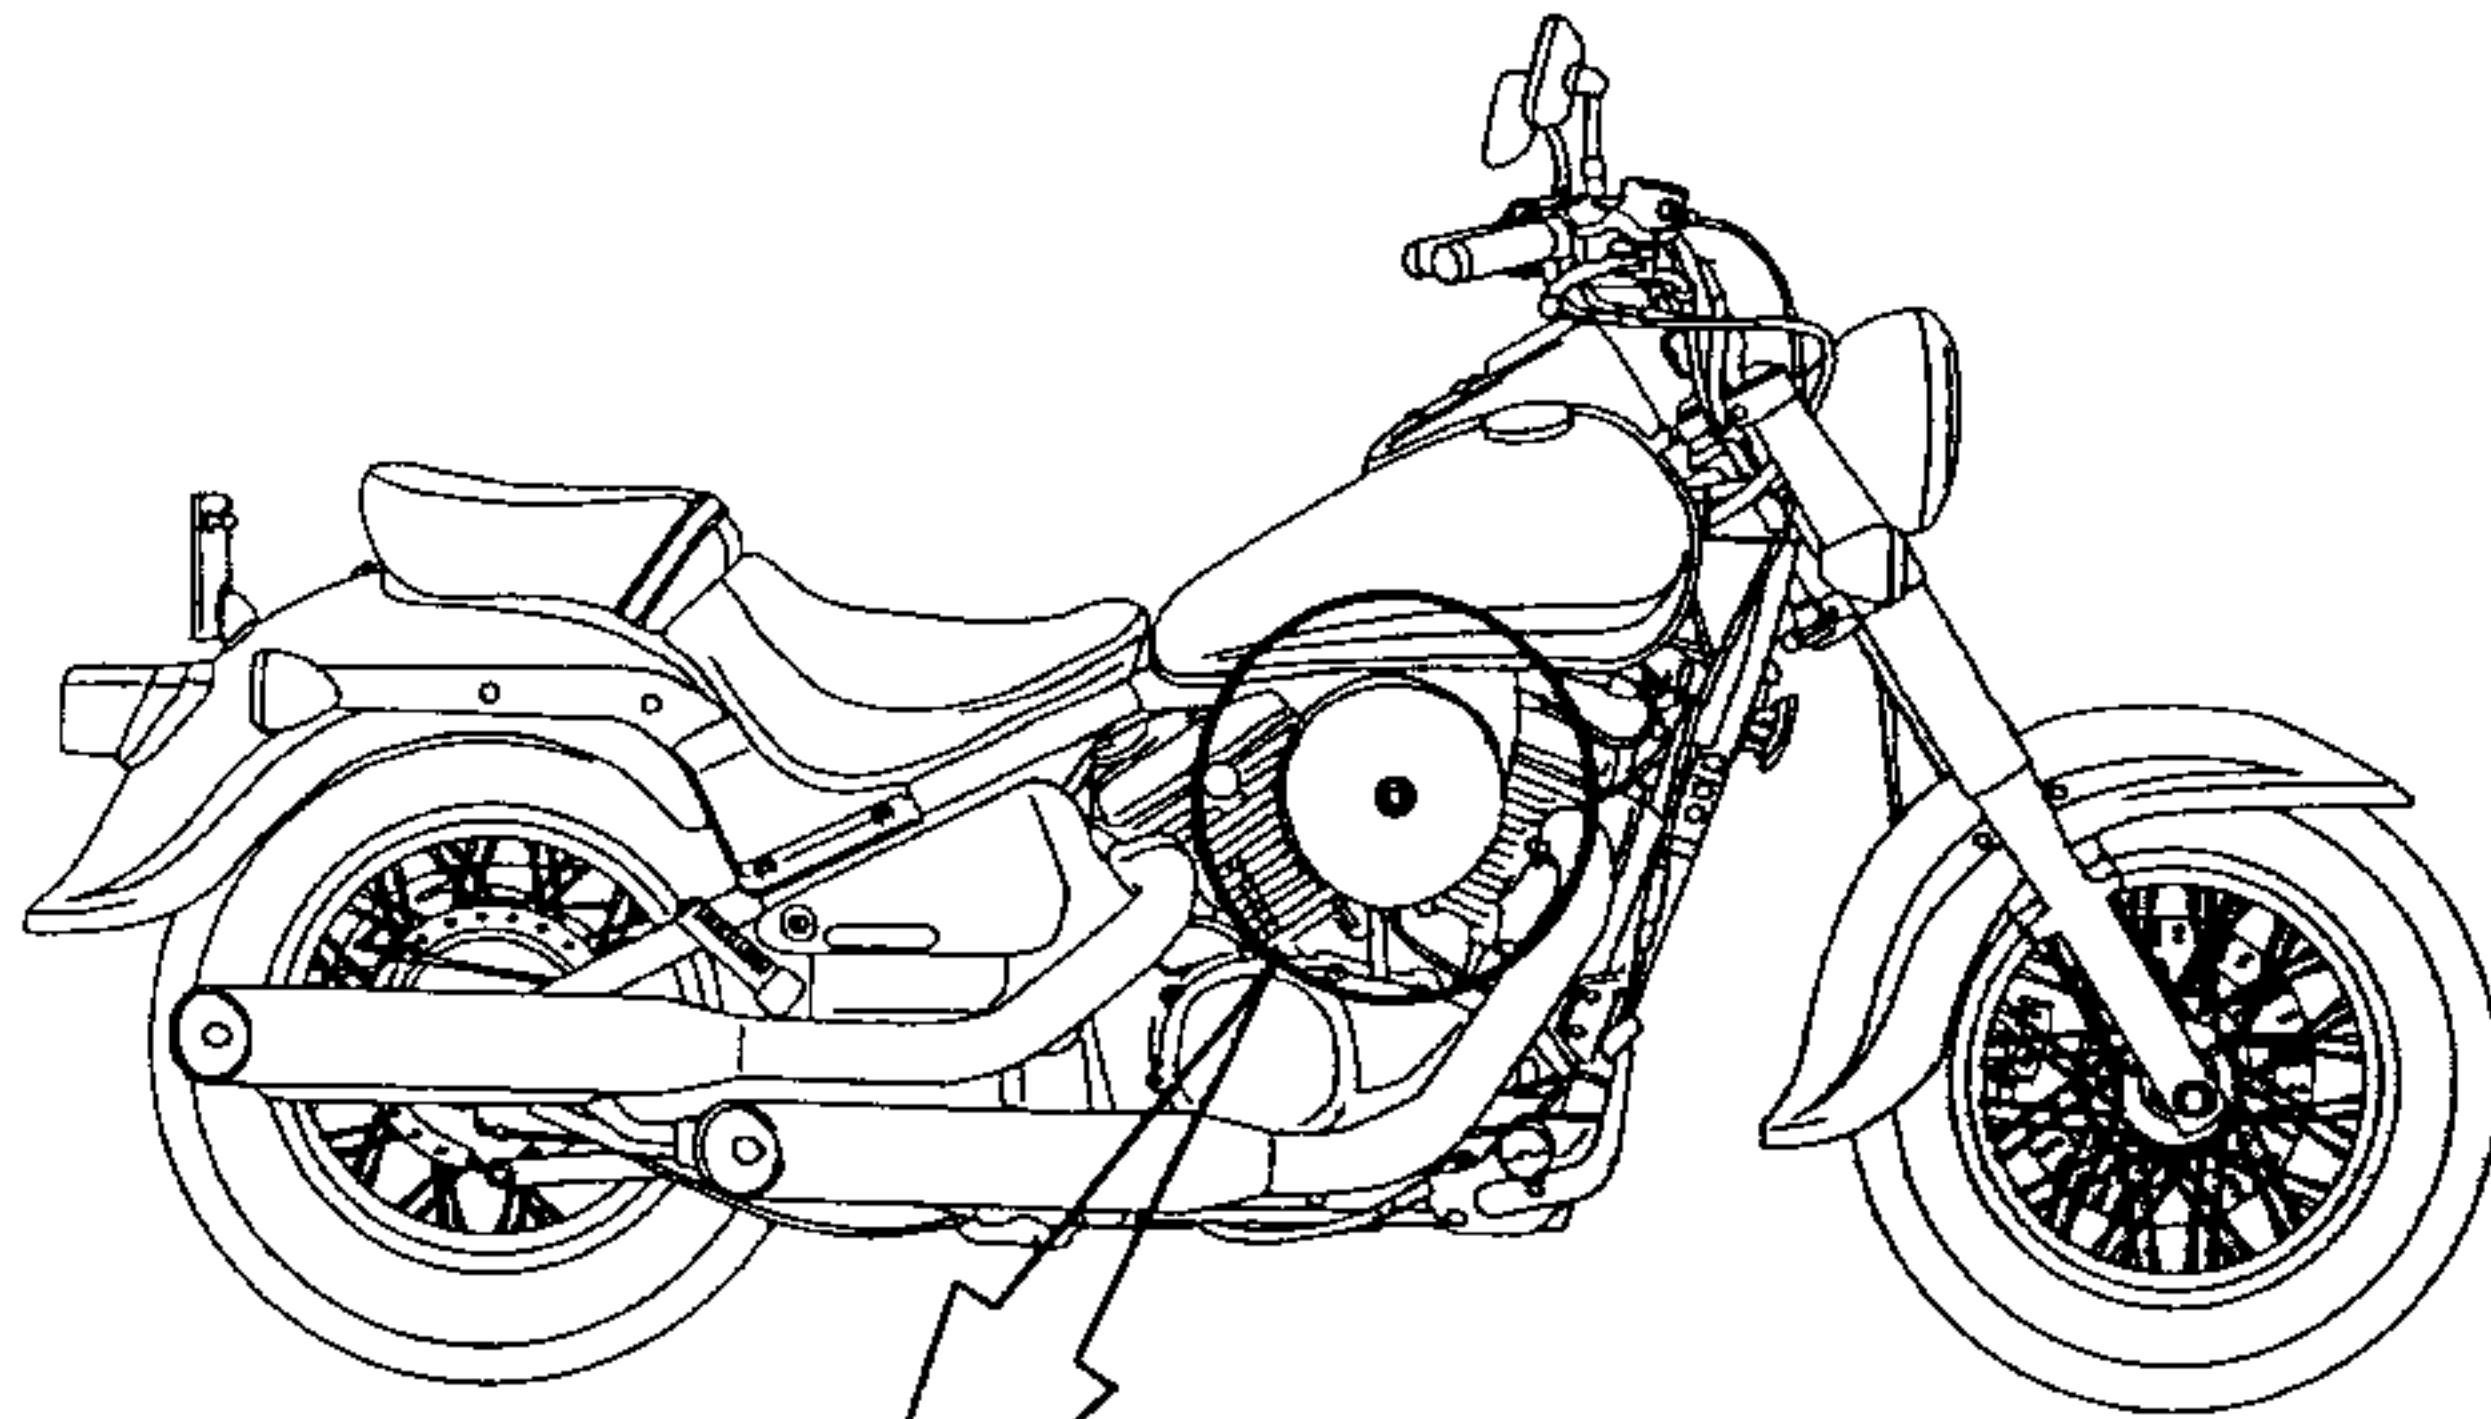
キャブレタ

キャブレタの加速ポンプ室内のダイヤフラムに厚さ寸法が不適切なものを組み付けたため、キャブレタとダイヤフラムの組合せにより、ダイヤフラムが膨潤した場合、ダイヤフラム内部の応力が過大となり破損するものがある。そのため、そのまま使用を続けると、加速ポンプのロッド上部のブーツ部から燃料が漏れるおそれがある。

全車両、ダイヤフラムを対策品と交換する。

識別：キャブレタ中央部後ろ側にあるロットマーク刻印部の上部に識別用ポンチマークを打刻する。
