## 改善箇所説明図

### 基準不適合発生箇所

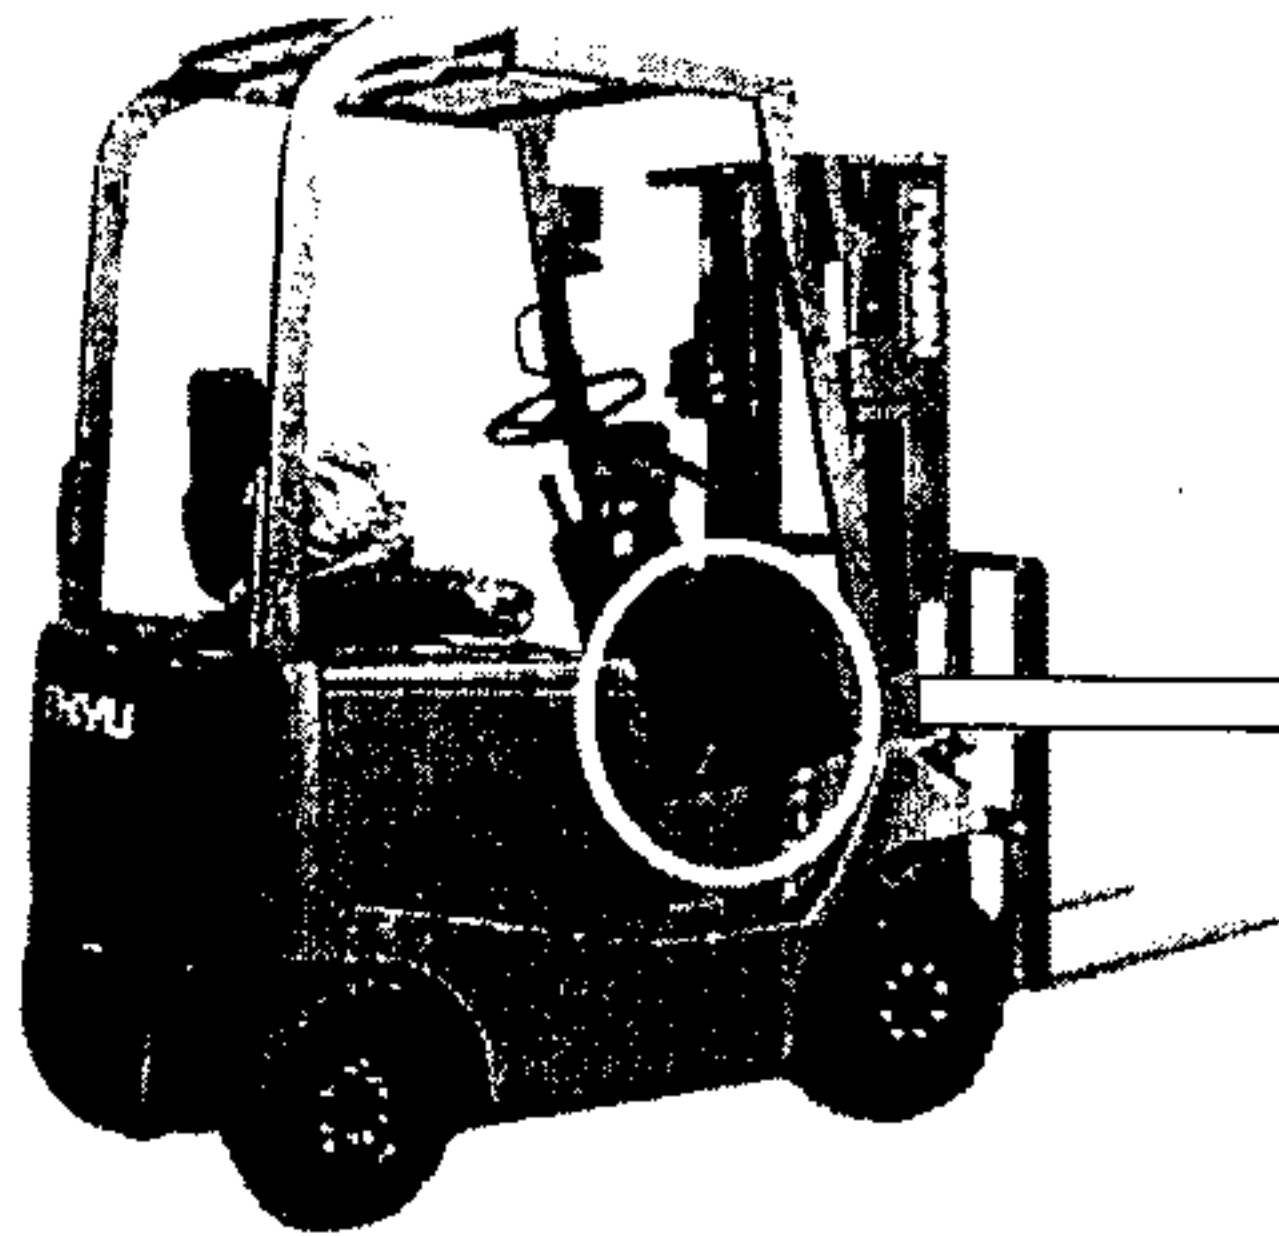
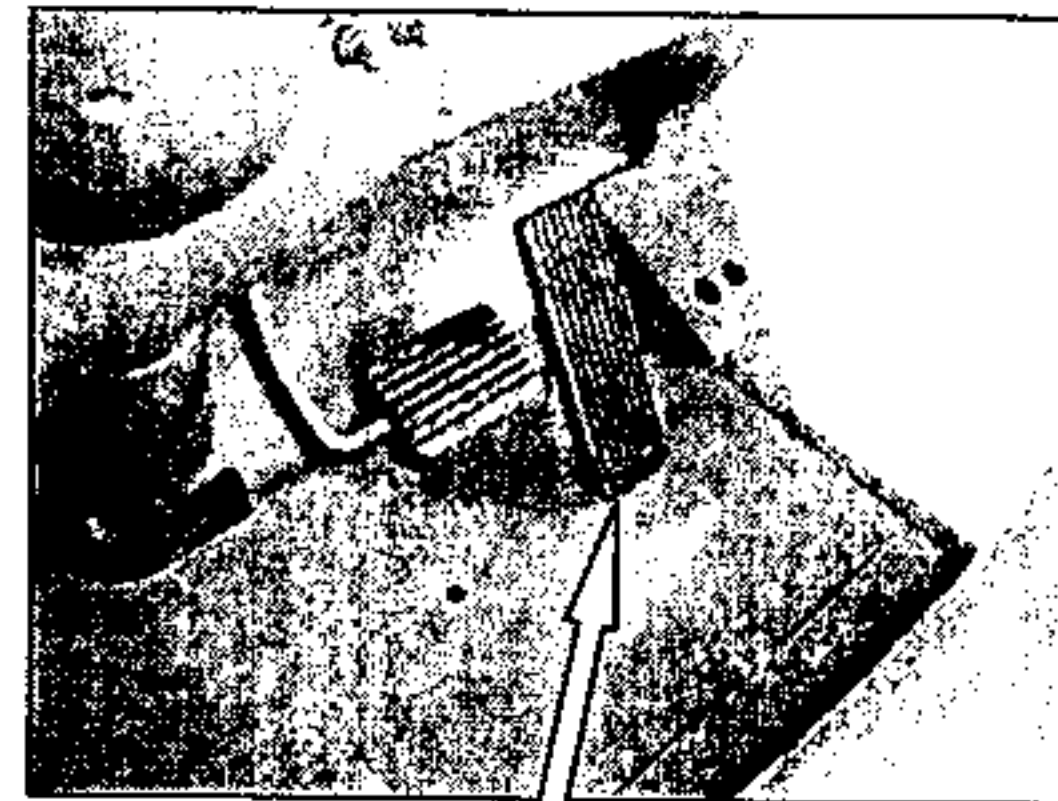
アクセルペダル

アクセルペダル角度検出センサの静電気に対する保護構造が不適切なため、フロアプレートに帯電した静電気により、当該センサが作動不良をおこすものがあり、最悪の場合、走行できなくなるおそれがある。

全車両、ペダル角度検出センサ部に静電気帯電防止用電気配線を追加する。また、アクセルペダル角度検出センサを点検し、出力がスムーズに上がらない場合は、新品と交換する。
