# 改善箇所説明図

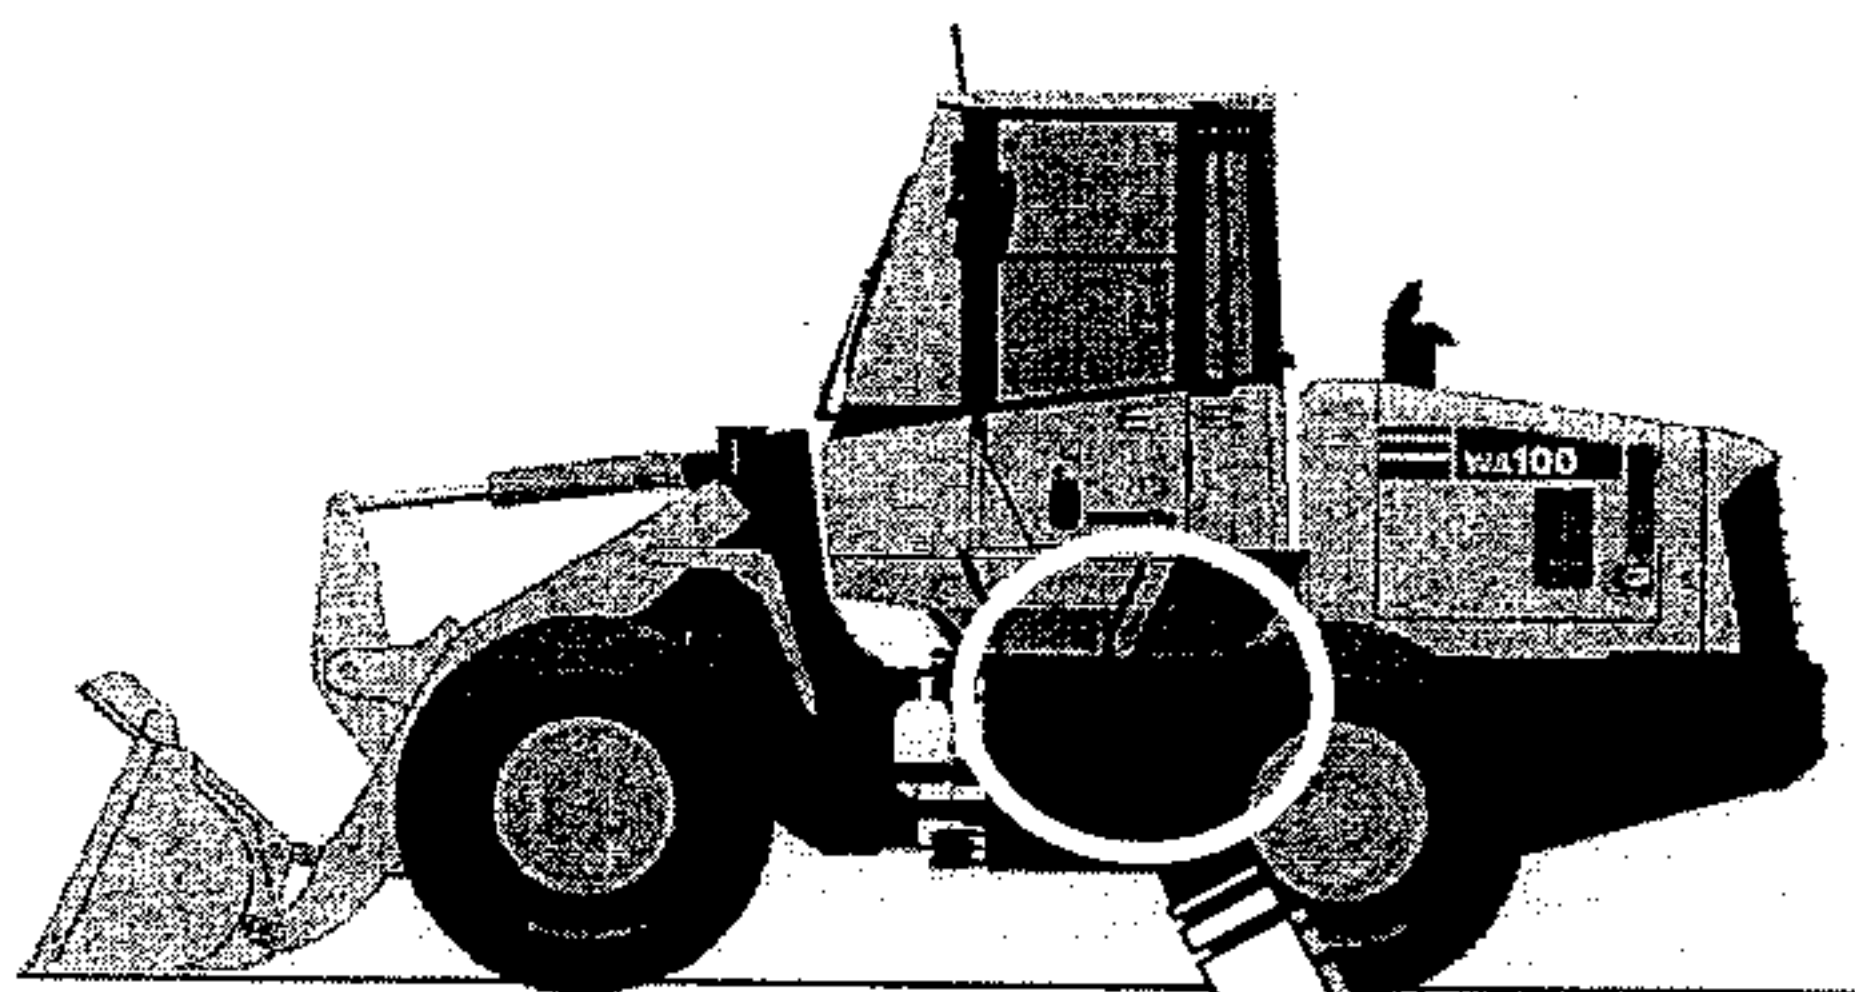
は、交換部品を示す。

ピストン(破損発生箇所)

基準不適合発生箇所

静油圧変速機の走行ポンプに装着されている高圧リリーフ弁の圧力設定及び油圧解放通路の径が不適切なため、走行中に急な前後進の切り換え操作を行うと、走行ポンプと走行モータの間の油圧回路に過大な圧力が発生し、走行モータのピストンが折損するものがある。そのため、エンジンを停止して再始動した場合、当該ピストンの破片がシリンダ部から外れ、走行ポンプからの油圧が走行モータに伝わらなくなり、走行不能となるおそれがある。

改善内容 (高圧リリーフ弁)

1. 通路変更

2. リリーフ圧変更

改善措置の内容: 全車両、走行モータの作動を点検し、破損しているものは新品と交換する。  
また、全車両、高圧リリーフ弁を対策品に交換する。

識別: 高圧リリーフ弁のプラグ(2箇所)に黄色ペンキを塗布して識別する。
