## 基準不適合発生箇所

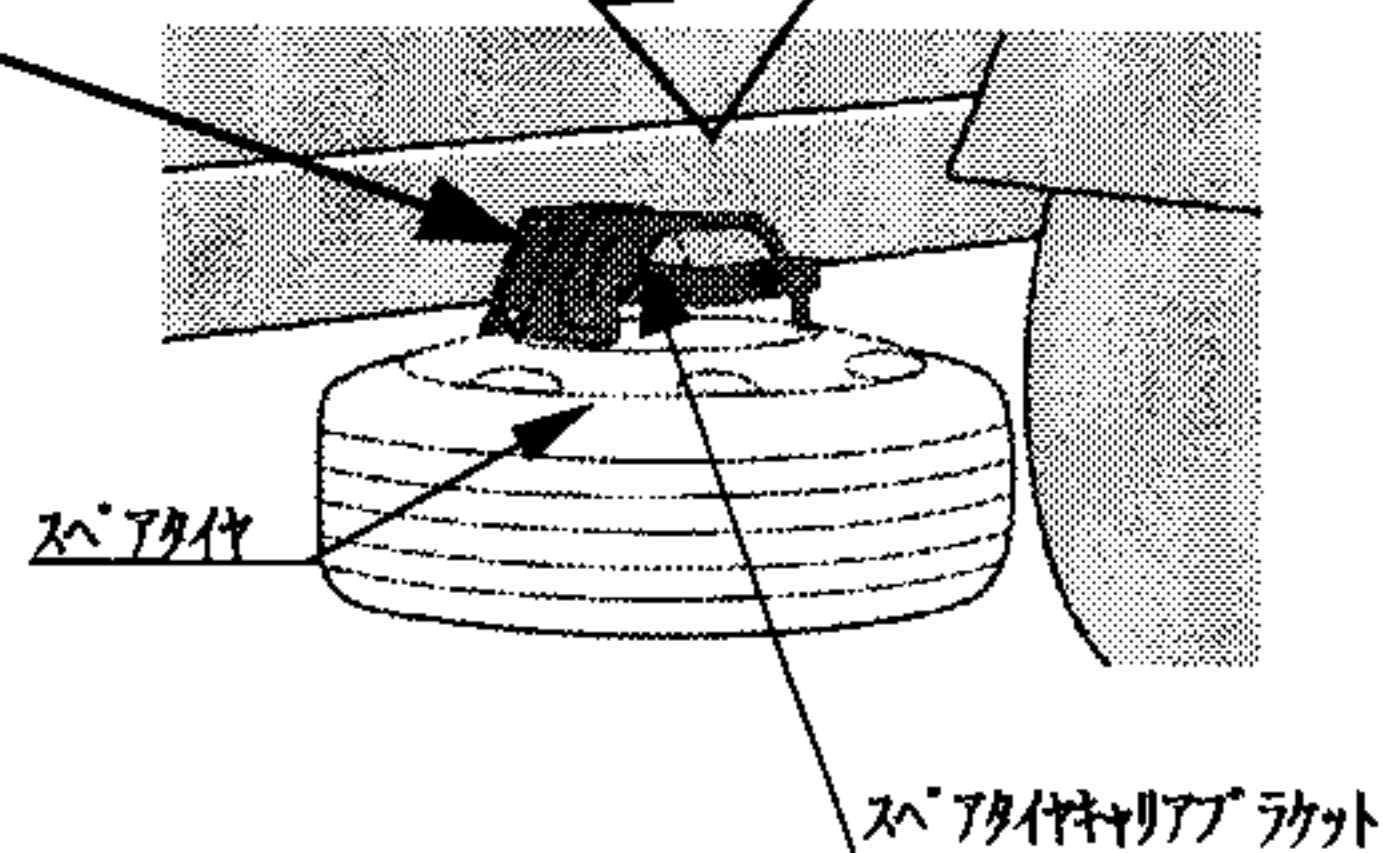
スペアタイヤキャリアブラケットを移設した際の取付け方法が不適切なため、走行中の振動により当該ブラケットに亀裂が生じるものがある。そのため、そのままの状態で使用を続けると、最悪の場合、当該ブラケットが折損してスペアタイヤとともに脱落し、他の交通の安全を妨げるおそれがある。

全車両、スペアタイヤキャリアブラケットを点検し、亀裂状態に応じて下記の処置をとる。

- ① 亀裂が当該ブラケットの曲げ部に達している場合は、シャーシフレームにプレートを溶接し、新品のスペアタイヤキャリアブラケットとボルト締結する。(図-1)

- ② 亀裂が当該ブラケットの曲げ部まで達していない場合は、亀裂部を補修溶接し、当該ブラケットを追加溶接するとともに、補強ブラケット及び補強折り曲げ材を溶接で追加する。(図-2)

- ③ 亀裂がない場合は、当該ブラケットを追加溶接するとともに、補強ブラケット及び補強折り曲げ材を溶接で追加する。(図-2)
