# 改善箇所説明図

## 基準不適合発生箇所

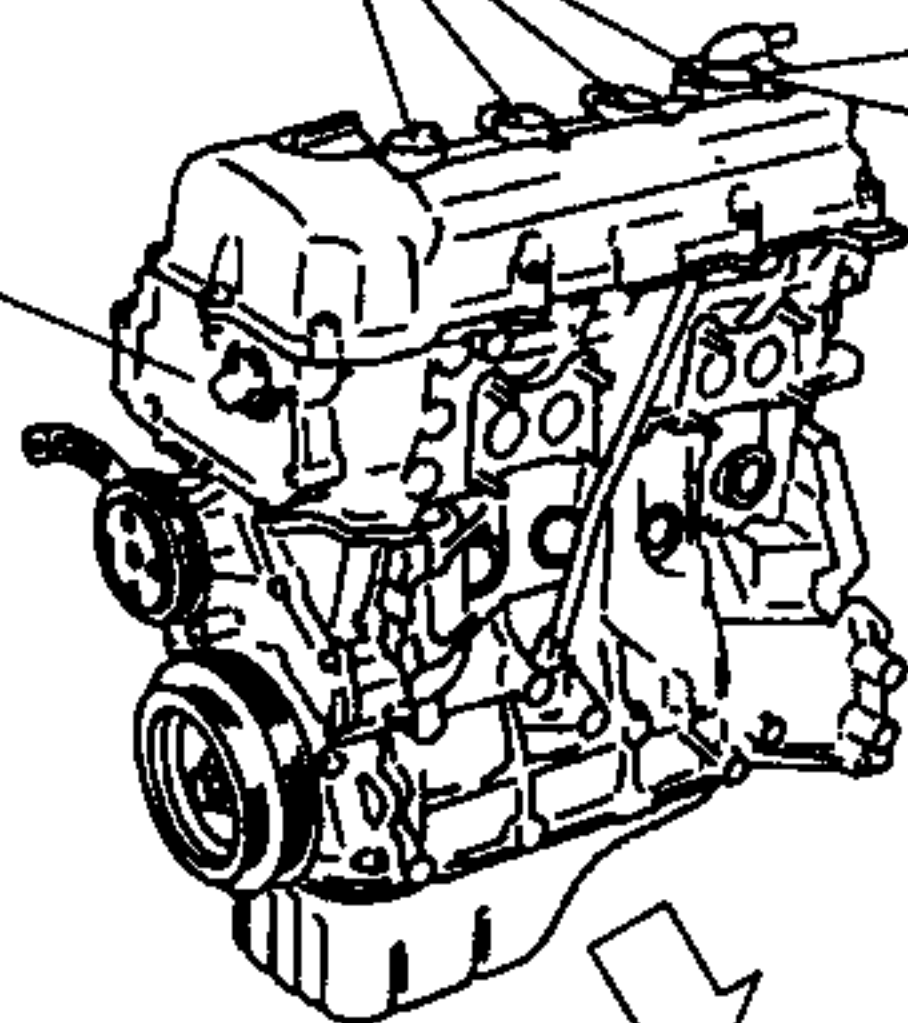
原動機制御コンピュータのプログラムが不適切なため、空燃比の補助制御をしているリヤ酸素センサが破損した場合であっても、警告灯が点灯しない。また、イグニッションコイルにおいて発生する点火ノイズの影響により、リヤ酸素センサの素子が破損する場合があります、その場合にも警告灯が点灯せず、そのまま使用を続けると、空燃比補助制御が正確に出来なくなり、排出ガスが基準を満足しないおそれがある。

リヤ酸素センサ(交換)

イグニッションコイル

原動機

全車両、当該プログラムを変更する。さらに、当該イグニッションコイル内のスプリングに抵抗がついていない車両については、抵抗付きスプリングに交換するとともに、当該酸素センサを新品と交換する。
