# 改善箇所説明図

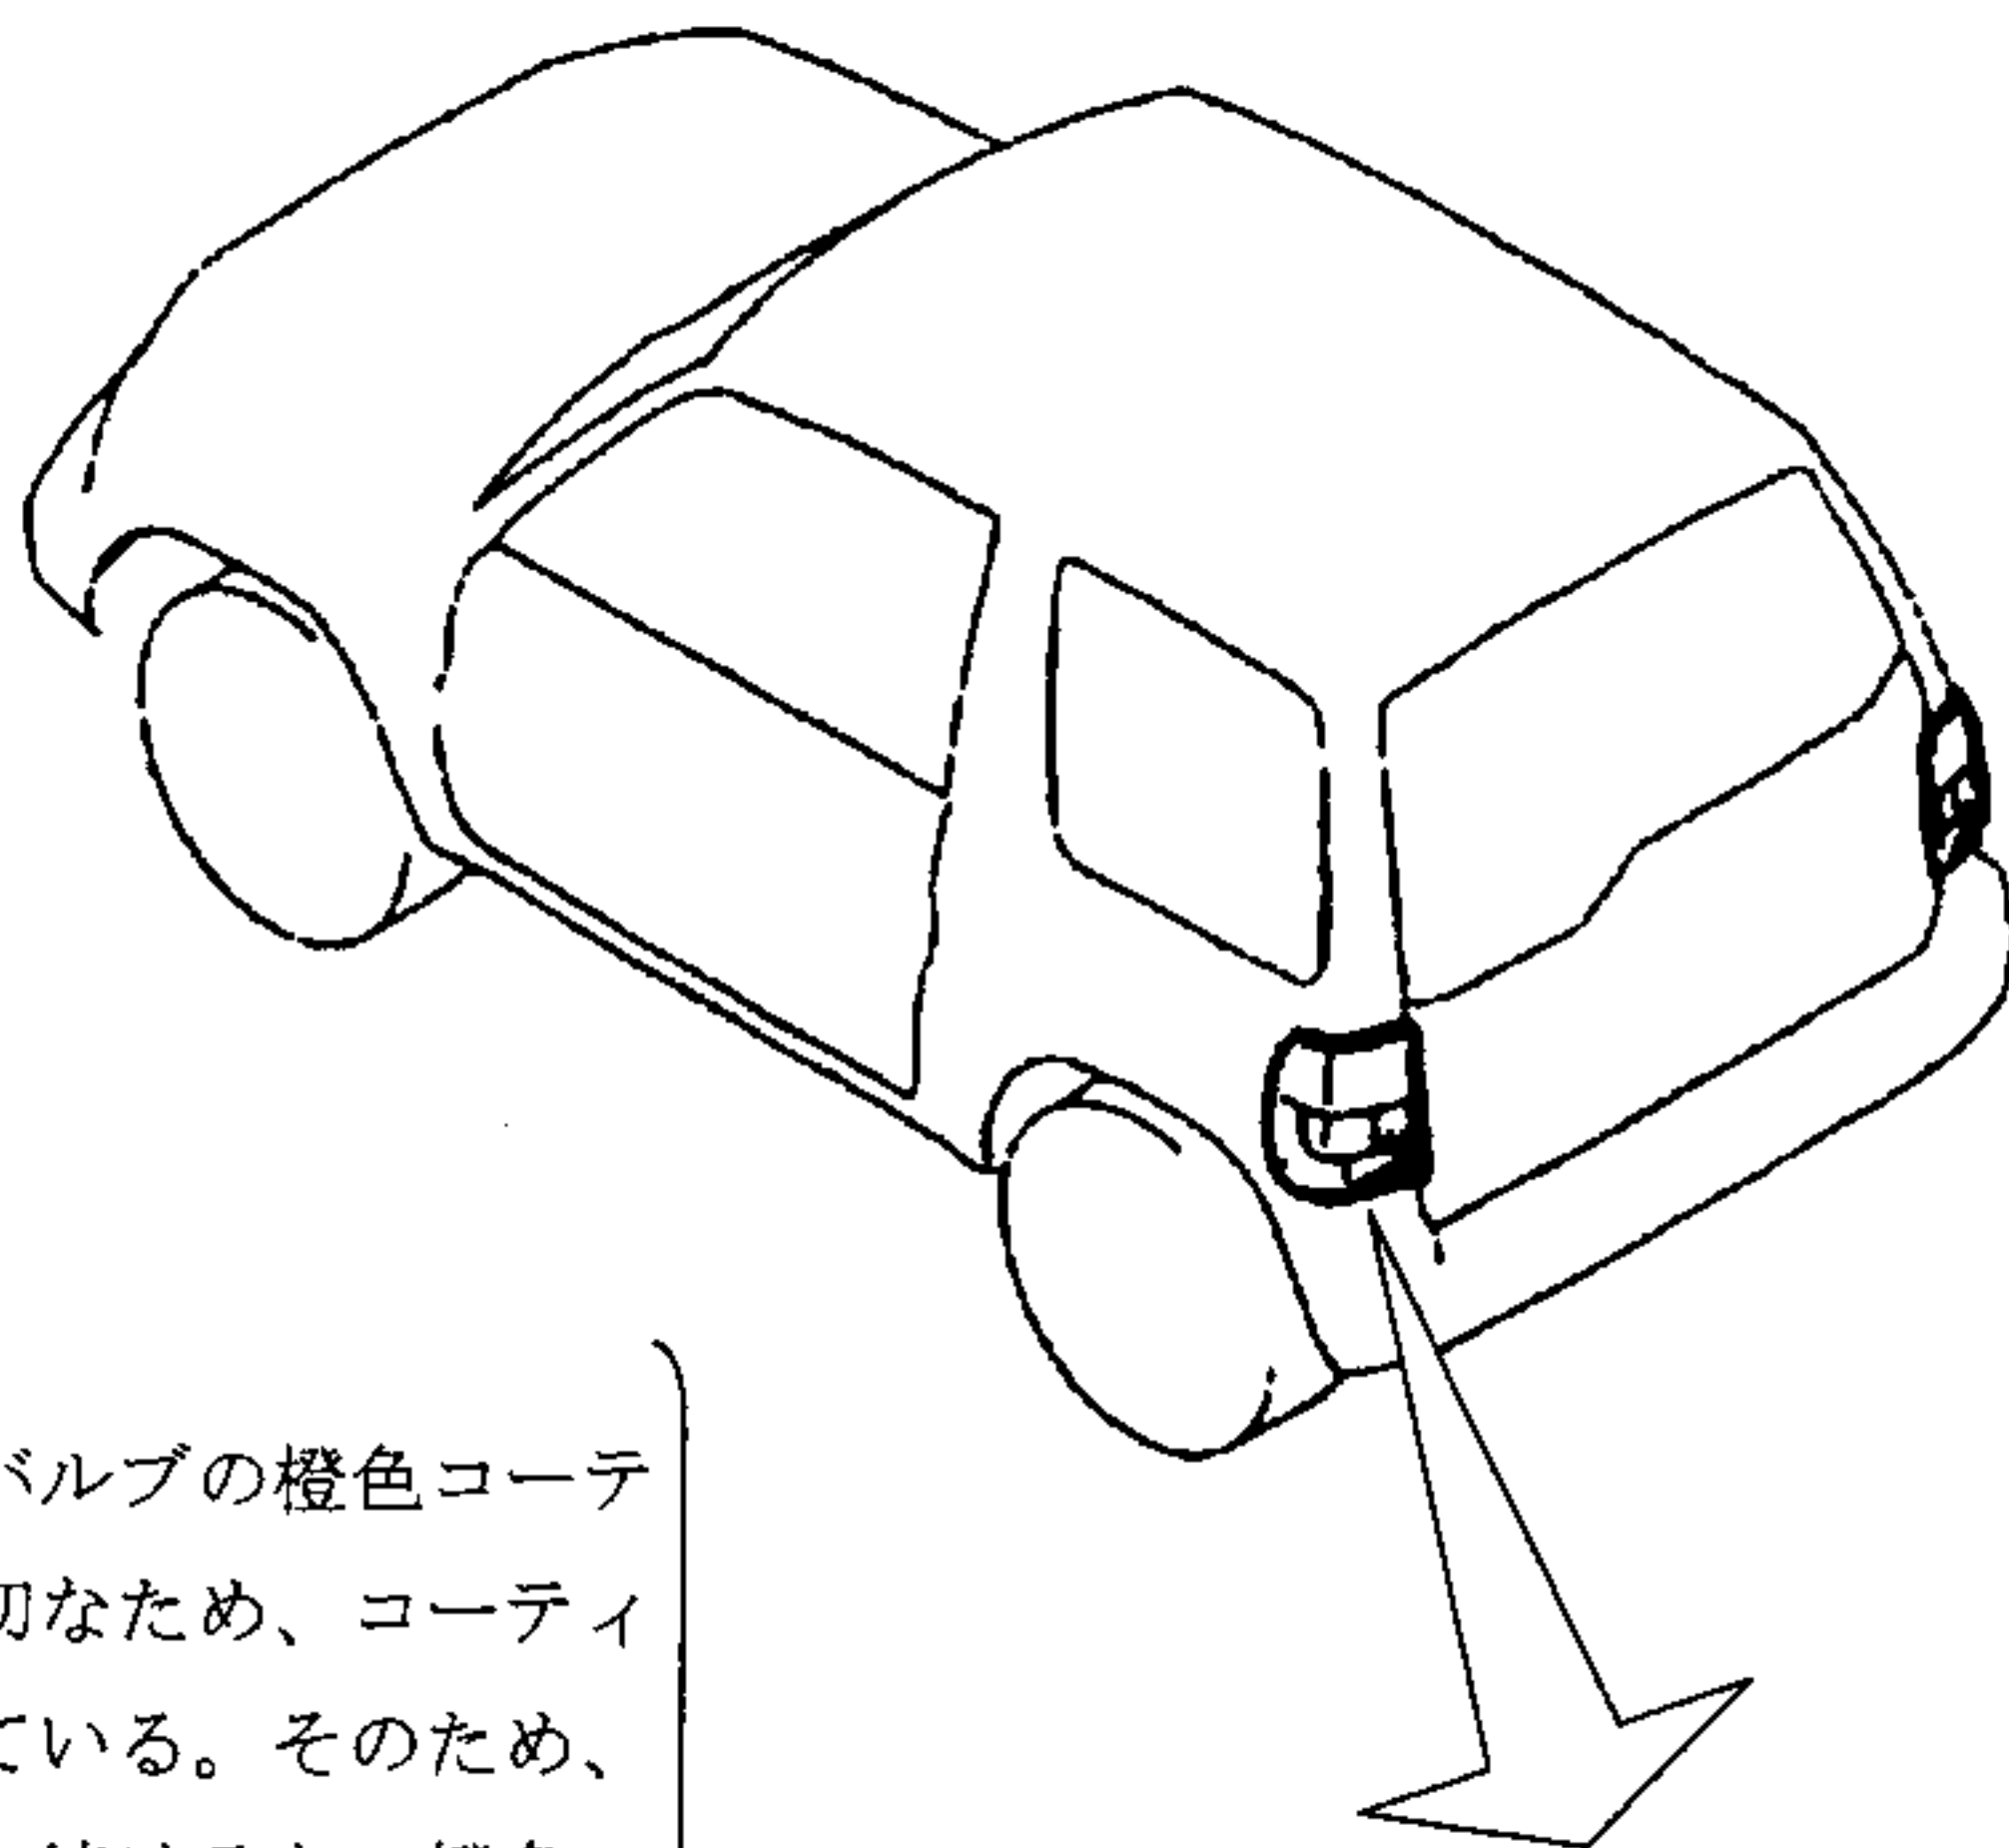
方向指示器において、バルブの橙色コーティング塗装材料が不適切なため、コーティング塗装寿命が不足している。そのため、そのままの状態で使用を続けると、橙色コーティング塗装が剥離し、灯光色が白色となるおそれがある。

基準不適合発生箇所

バルブ

全車両、バルブを対策品に交換する。
