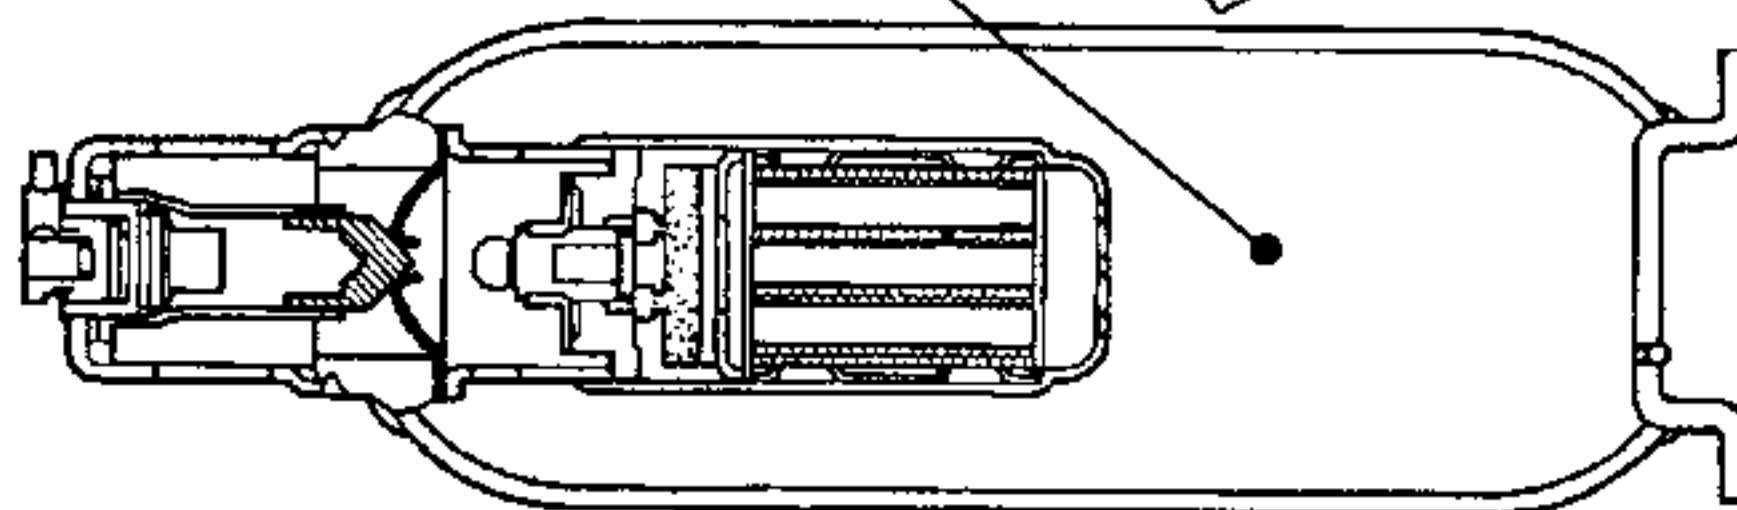
助手席エアバッグ

助手席エアバッグのインフレーター（膨張装置）において、誤った判定値により気密性検査を行ったため、気密性が不十分なものがある。そのため、エアバッグが作動した際、インフレーター内封入ガスの圧力不足により、エアバッグの展開が遅れ、最悪の場合、前面衝突時に乗員に過度の障害を与えるおそれがある。

基準不適合発生箇所  
(インフレーター)

全車両、助手席エアバッグのインフレータの製造番号を点検し、対象となるものは、助手席エアバッグ一式を良品と交換する。

注：図中の   内は交換部品を示す。
