## 改善箇所説明図

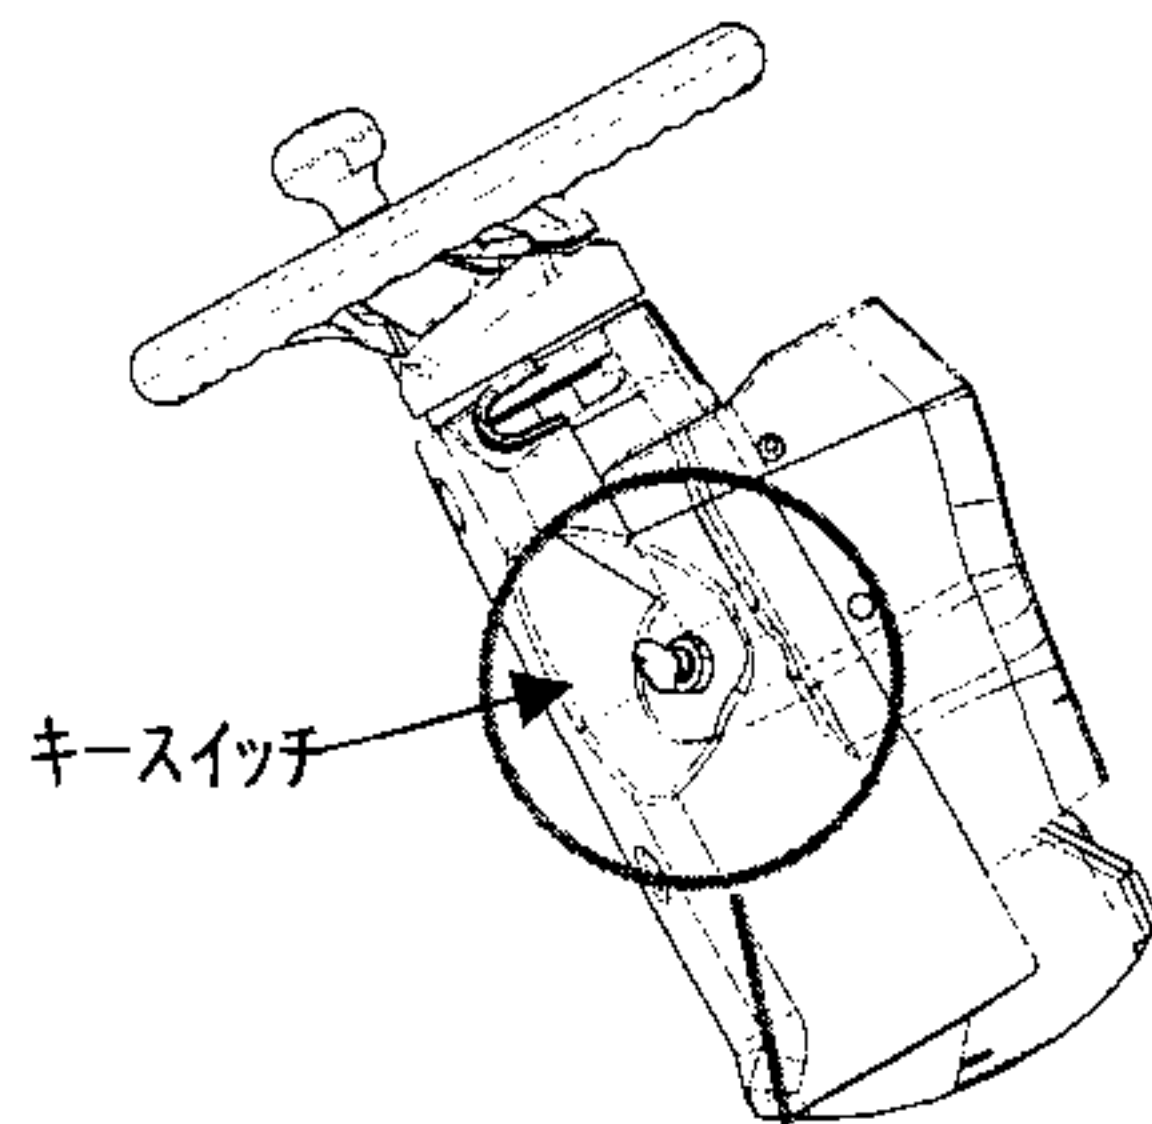
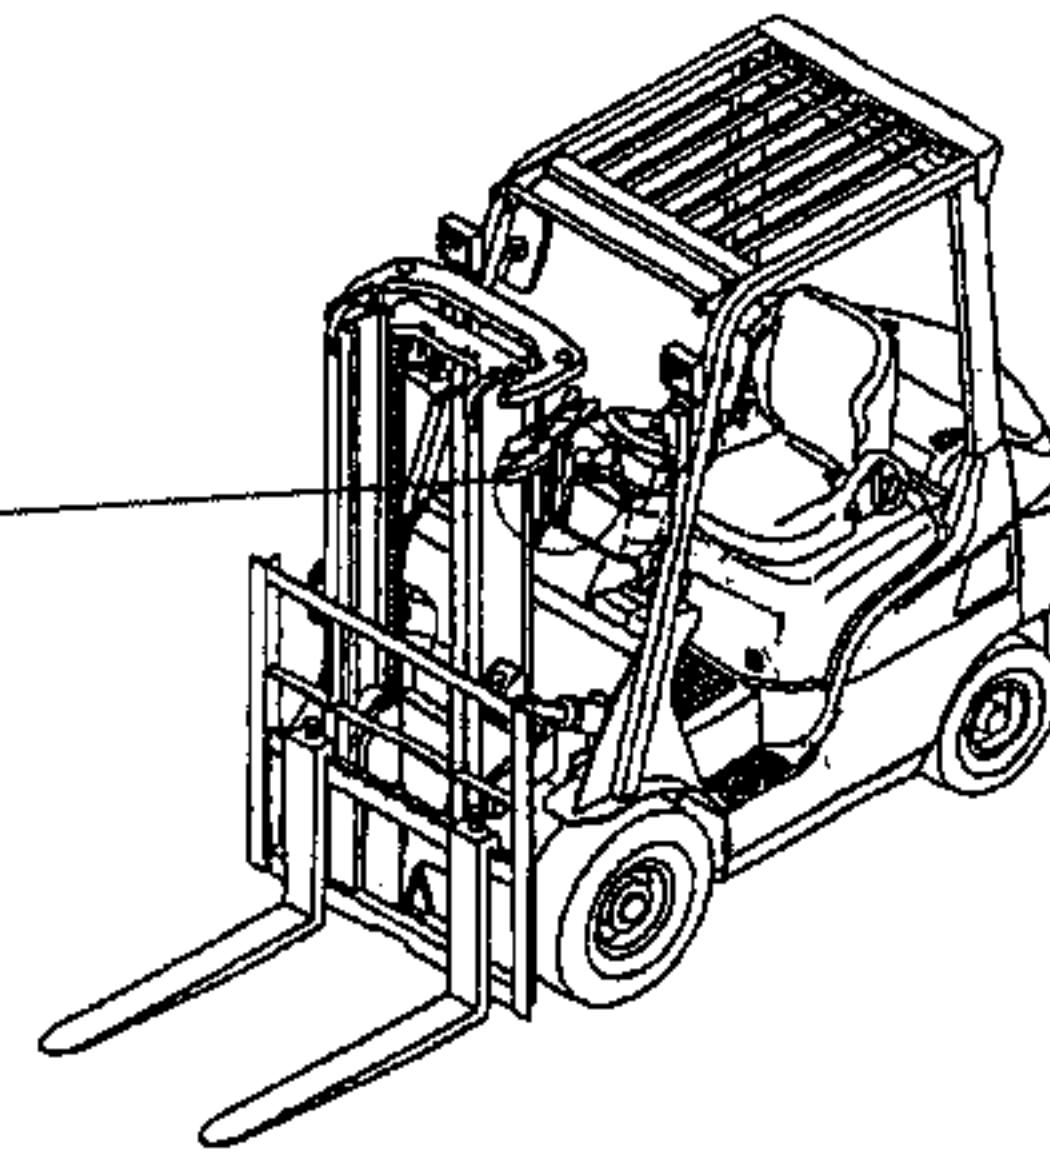
改善前

- ①キースイッチの防水性が不適切なため、キースイッチ内部の主電源接点と始動(スタータ)電源接点間に水が浸水し、リーク電流が生じることがある。そのため、スタータモータが回転し続け、最悪の場合、スタータモータが加熱し焼損するおそれがある。
- ②キースイッチの取り付けねじ部の締め付けが不適切なため、キースイッチが緩んで脱落するものがある。そのため、当該キースイッチの主電源端子部が短絡してワイヤーハーネスが焼損し、最悪の場合、走行時にエンジン停止し、再始動不能となるおそれがある。

- ①全車両、キースイッチにゴム製シートを追加する。
- ②全車両、キースイッチにゴム製シートを追加し、キーシリンダ取り付けねじ部に緩み止め(接着剤)を塗布する。
