## 改善箇所説明図

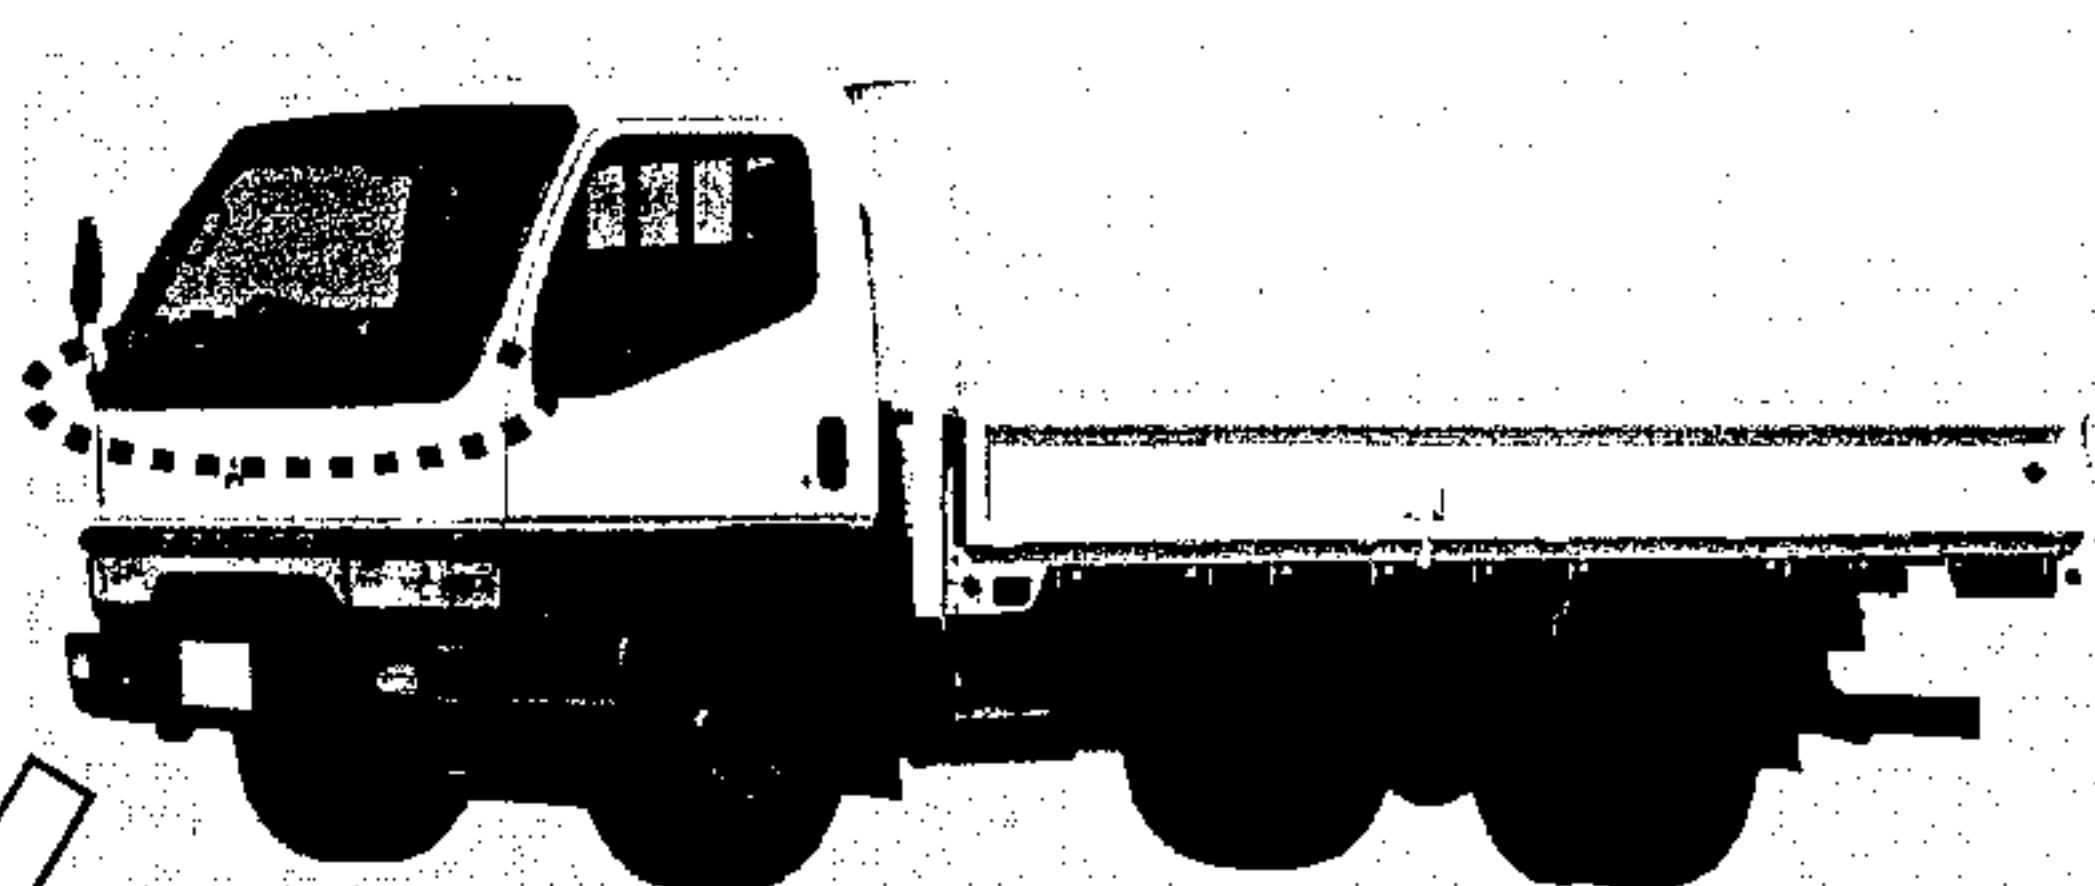
キャブ内助手席側から車両前方中央付近を見る

干渉部

基準不適合箇所

インストルメントパネル内部の電気配線の取りまわしが不適切なため、ワイパー作動時にワイパーリンクと当該配線が干渉するものがある。  
そのため、そのままの状態で使用を続けると、当該配線が損傷し、最悪の場合、ウォーニングランプが誤点灯する、又はスタータが誤作動し焼損して、エンジンが始動出来なくなるおそれがある。

バンドクリップ追加

全車両、バンドクリップ追加し隙間を確保する。なおハーネスが損傷している場合は補修処置を行う。
