# 改善箇所説明図

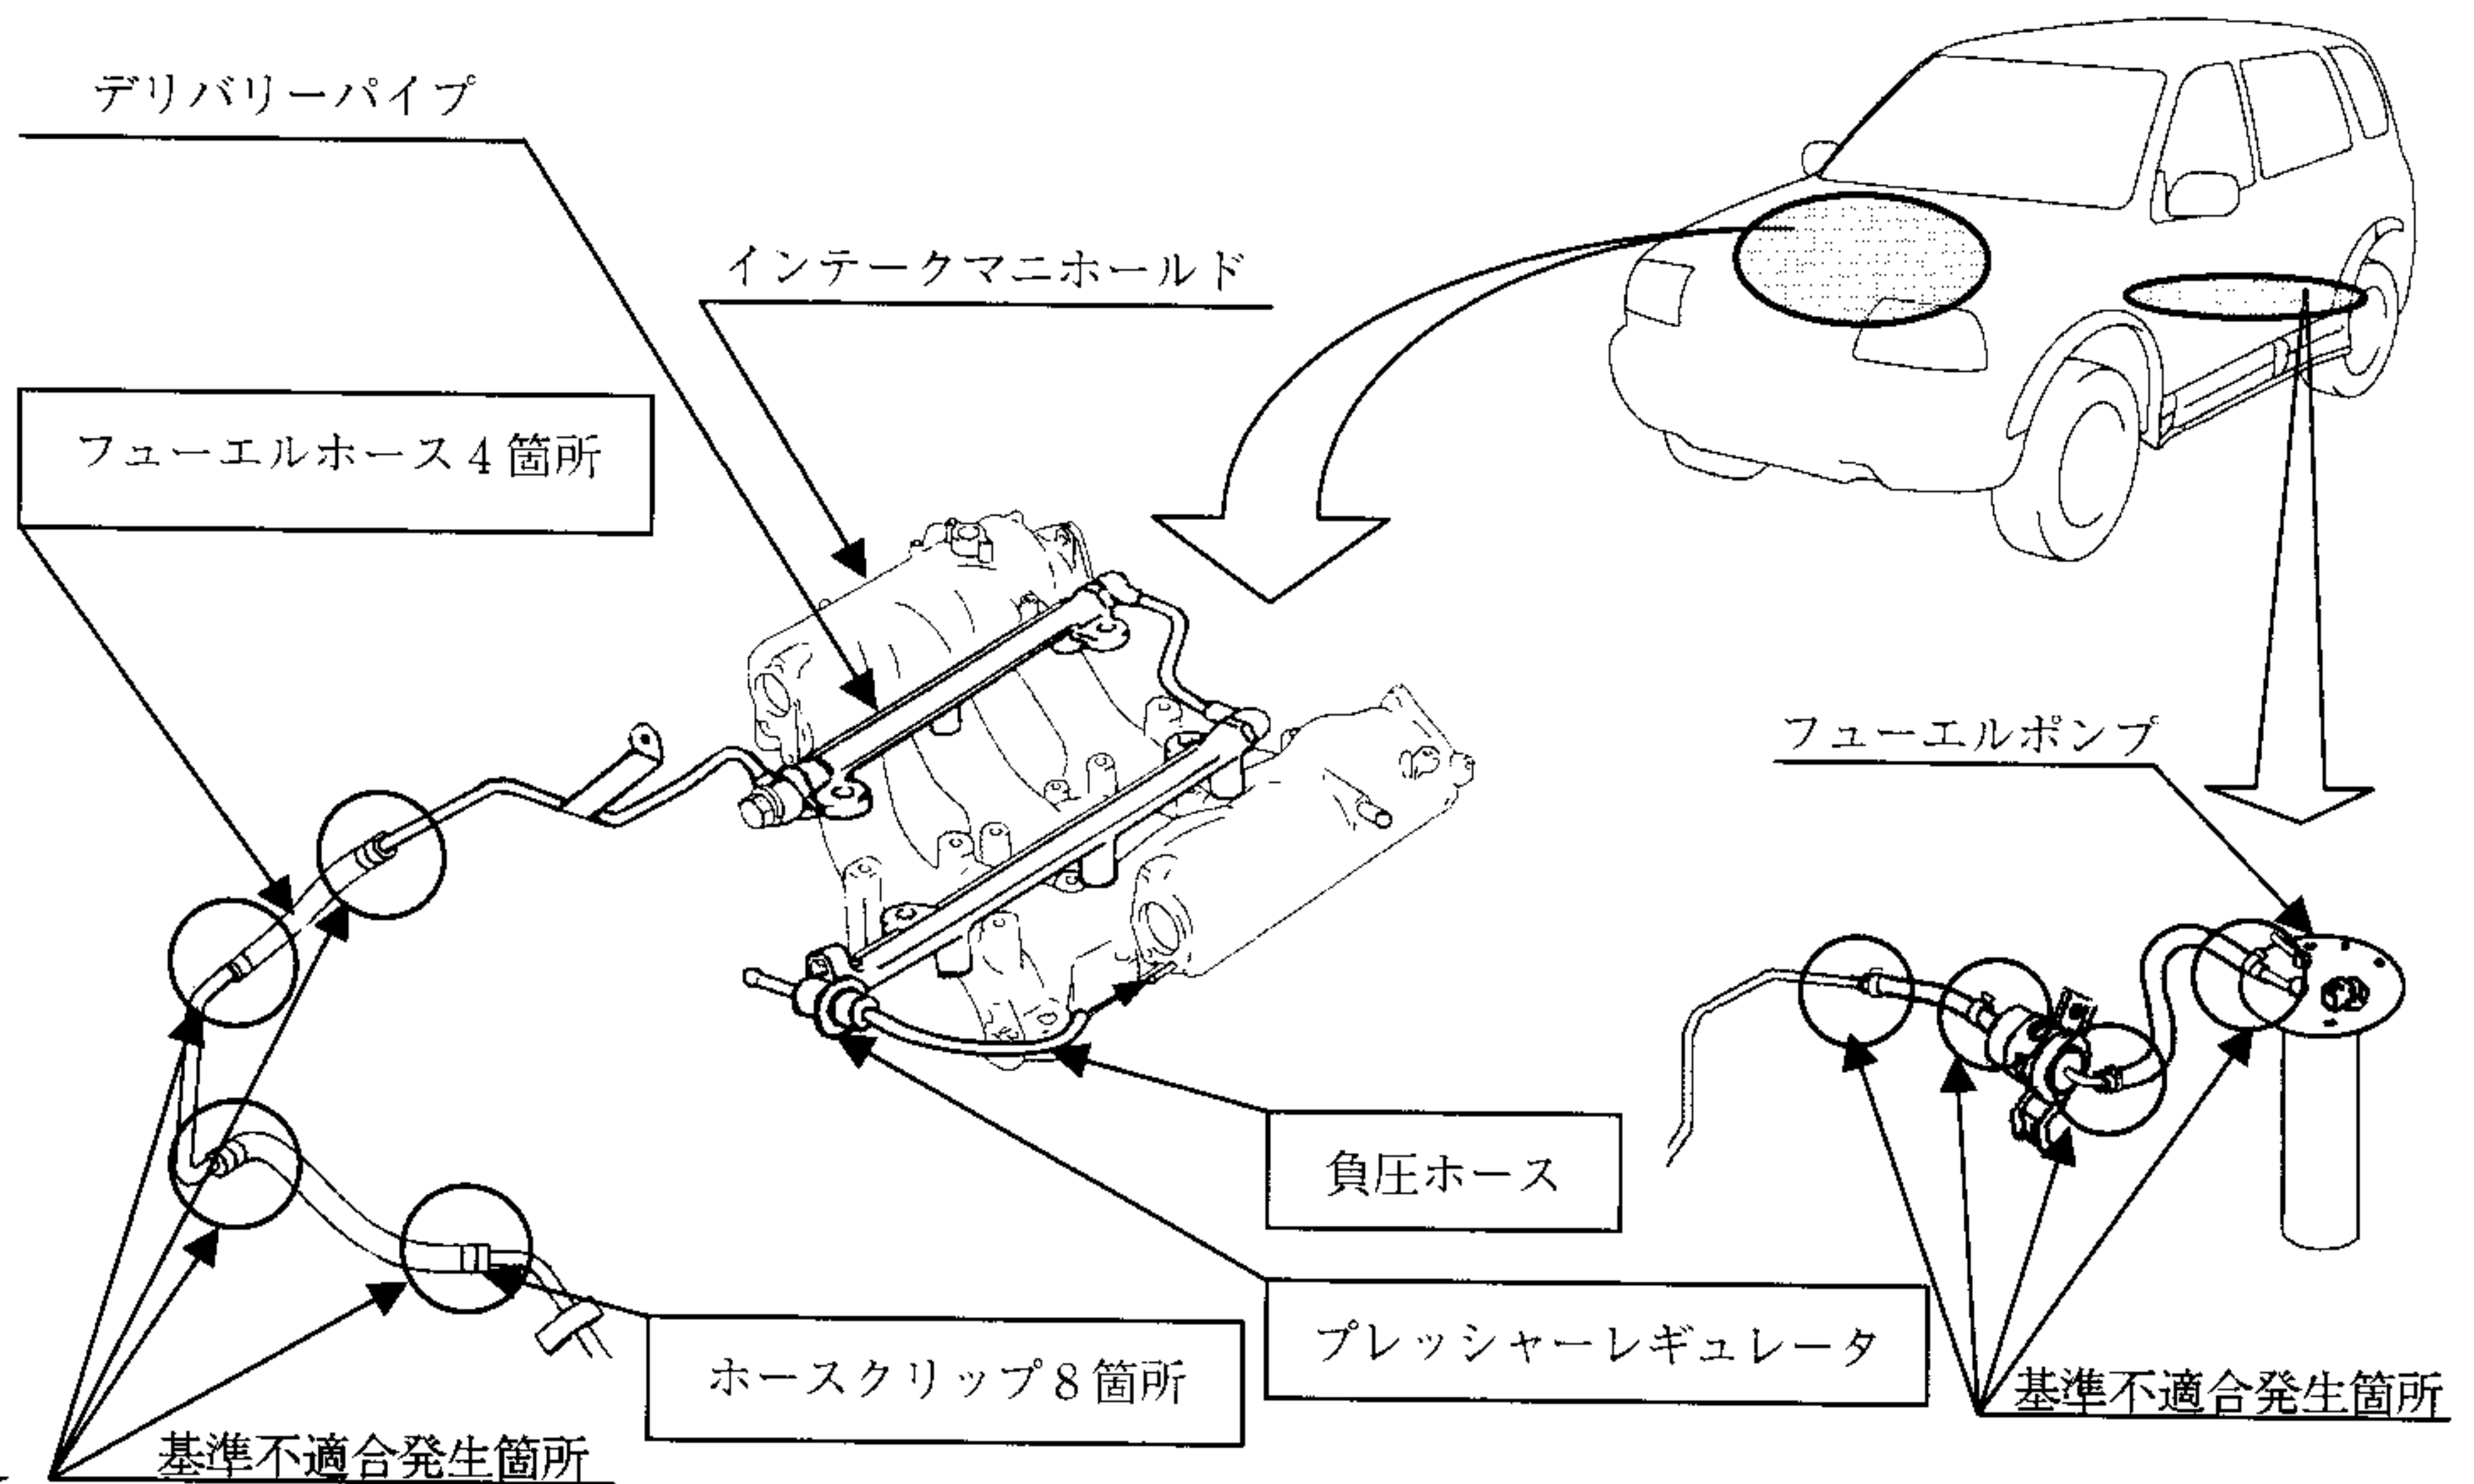
プレッシャーレギュレータ（燃料圧力調整装置）用の負圧ホースの取り回しが不適切なため、走行中にインテークマニホールド内で発生した水滴が負圧ホースからプレッシャーレギュレータ内に浸入することがある。そのため、極低温下でエンジンを停止した場合、浸入した水滴が凍結してプレッシャーレギュレータが作動なくなり、最悪の場合、エンジンを始動するとフューエルホースとフューエルパイプの接合部から燃料が漏れるおそれがある。

全車両、負圧ホースの取り回しを変更した対策品に交換するとともに、プレッシャーレギュレータを新品と交換する。また、フューエルホースクリップを確認し、該当するものは当該クリップを対策品に交換するとともに、フューエルホースを新品に交換する。

識別：ID プレートの下部に黄色のシールを貼付する。
