# 改善箇所説明図

## 基準不適合箇所

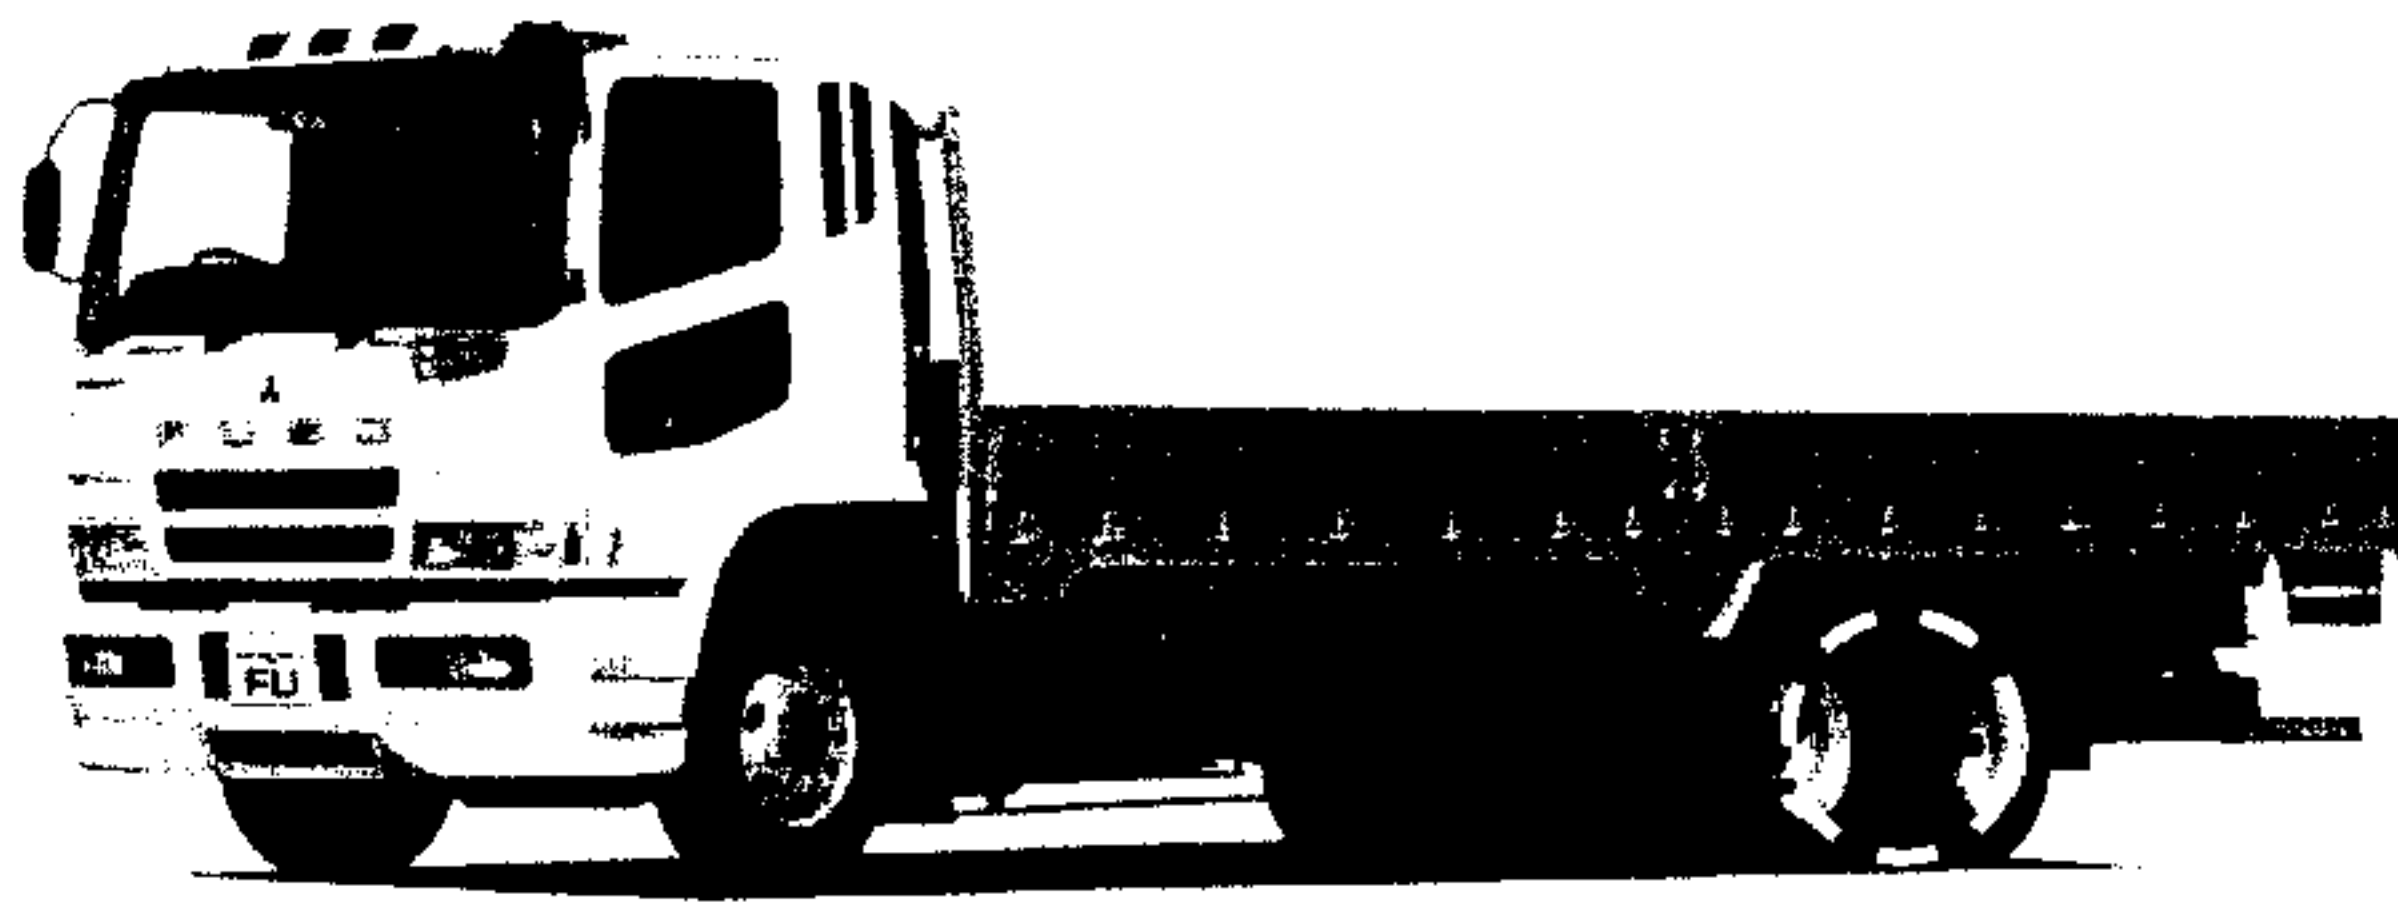
後2軸トラックの後後軸（非駆動軸）ブレーキドラム裏側に装着されている泥水浸入防止板（ダストカバー）の形状が不適切なため、雨天時等に泥水がブレーキドラム内に浸入しブレーキのホイールシリンダを伝って内側のハブオイルシールリテーナ部へ滴下する。  
そのため、そのままの状態で使用を続けるとリテーナに錆が発生して、オイルシールが摩耗し、ハブ内に水が浸入して、最悪の場合、ハブベアリングが焼付いて、車両火災、あるいは脱輪に至るおそれがある。

全車両、ダストカバー、オイルシール、インナハブベアリングリテーナを対策品と交換する。また、ハブ内部を点検し、ベアリングに異常が見られるものは、新品と交換する。  
なお、対策品の全数供給に時間を要するため、当面の暫定措置として、当該部を点検の上、ハブベアリング、オイルシール、インナハブベアリングリテーナに異常が見られるものは、新品と交換する。
