# 改善箇所説明図①

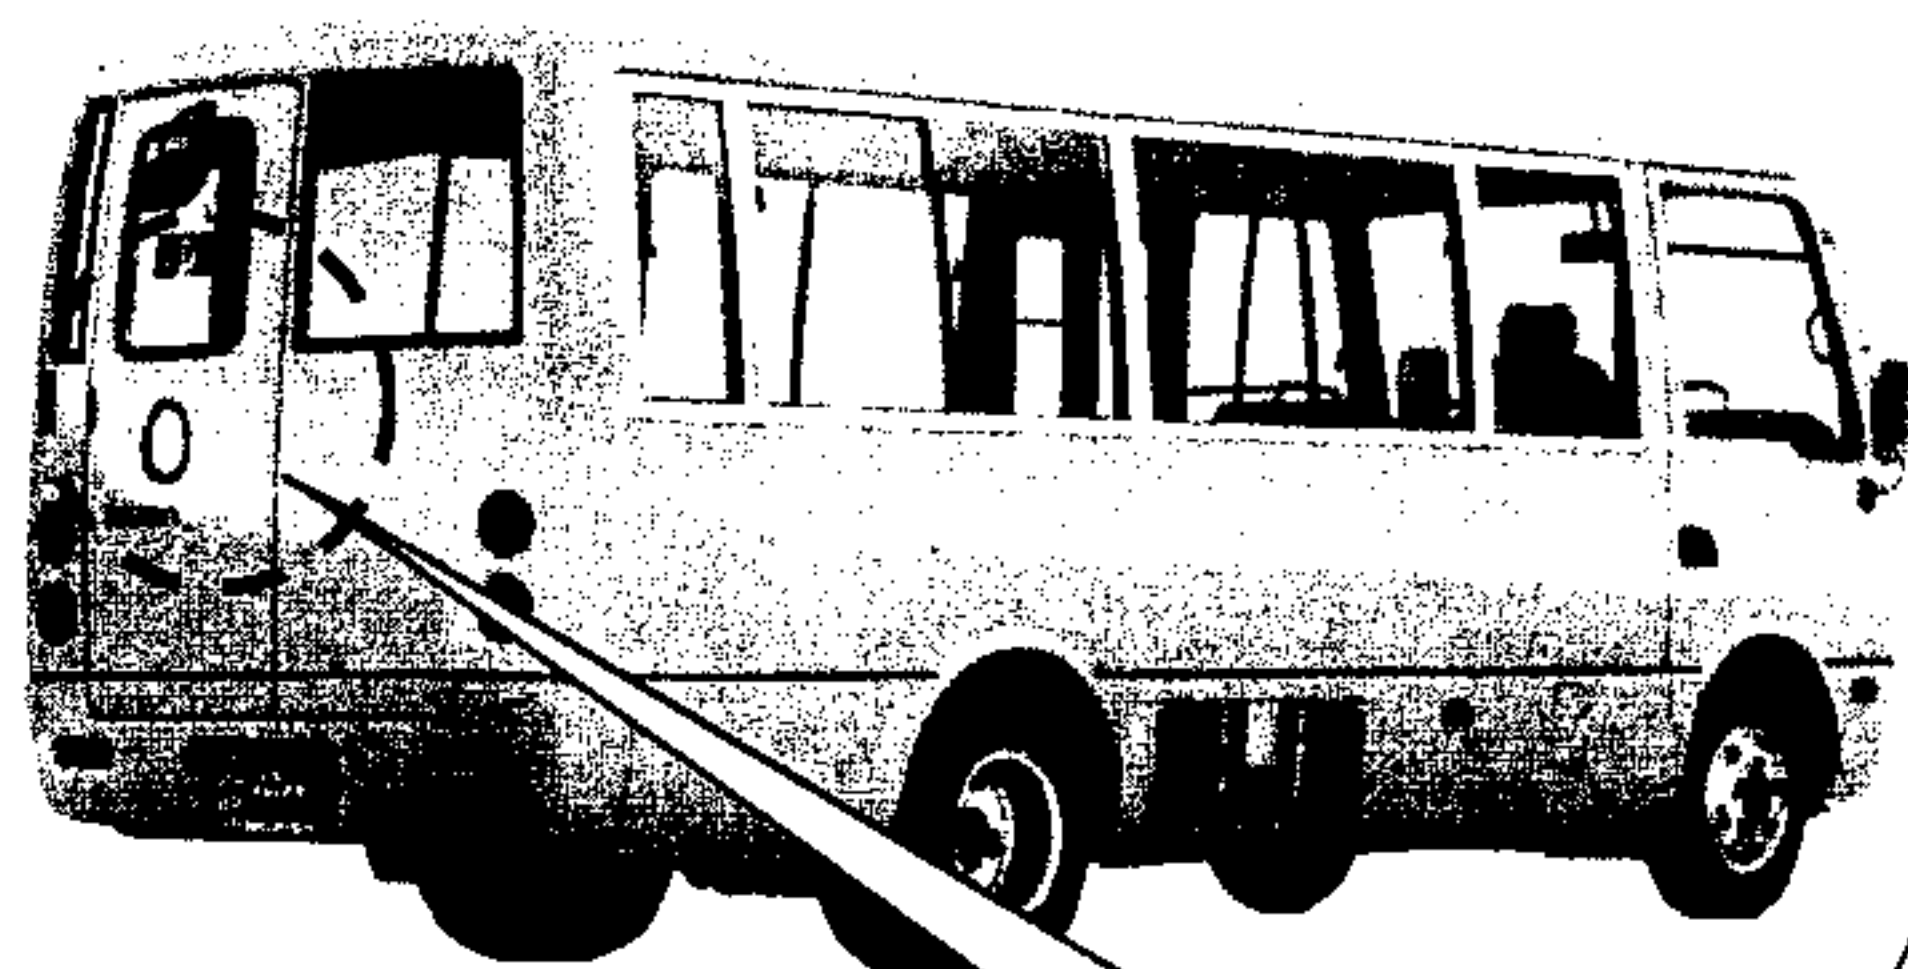
## 基準不適合箇所

車体後面に設けている非常扉のロックシステムにおいて、キャッチと噛み合うロックをもどすばねの押しもどし力の設定及びウェザーストリップの反力が不適切なため、扉をゆっくり閉めた場合、当該ロックとキャッチの噛み合いが不十分となることがある。  
そのため、そのままの状態で使用を続けると、最悪の場合、走行時の振動などで噛み合いが外れ、非常扉が開放するおそれがある。

### 改善の内容

全車両、ロック一式、キャッチ、ウェザーストリップを対策品に交換する。  
なお、ロックシステムのばね力適正化に伴い、ロック取付部パネルに補強プレートを追加する。
