## 改善箇所説明図

### 基準不適合箇所

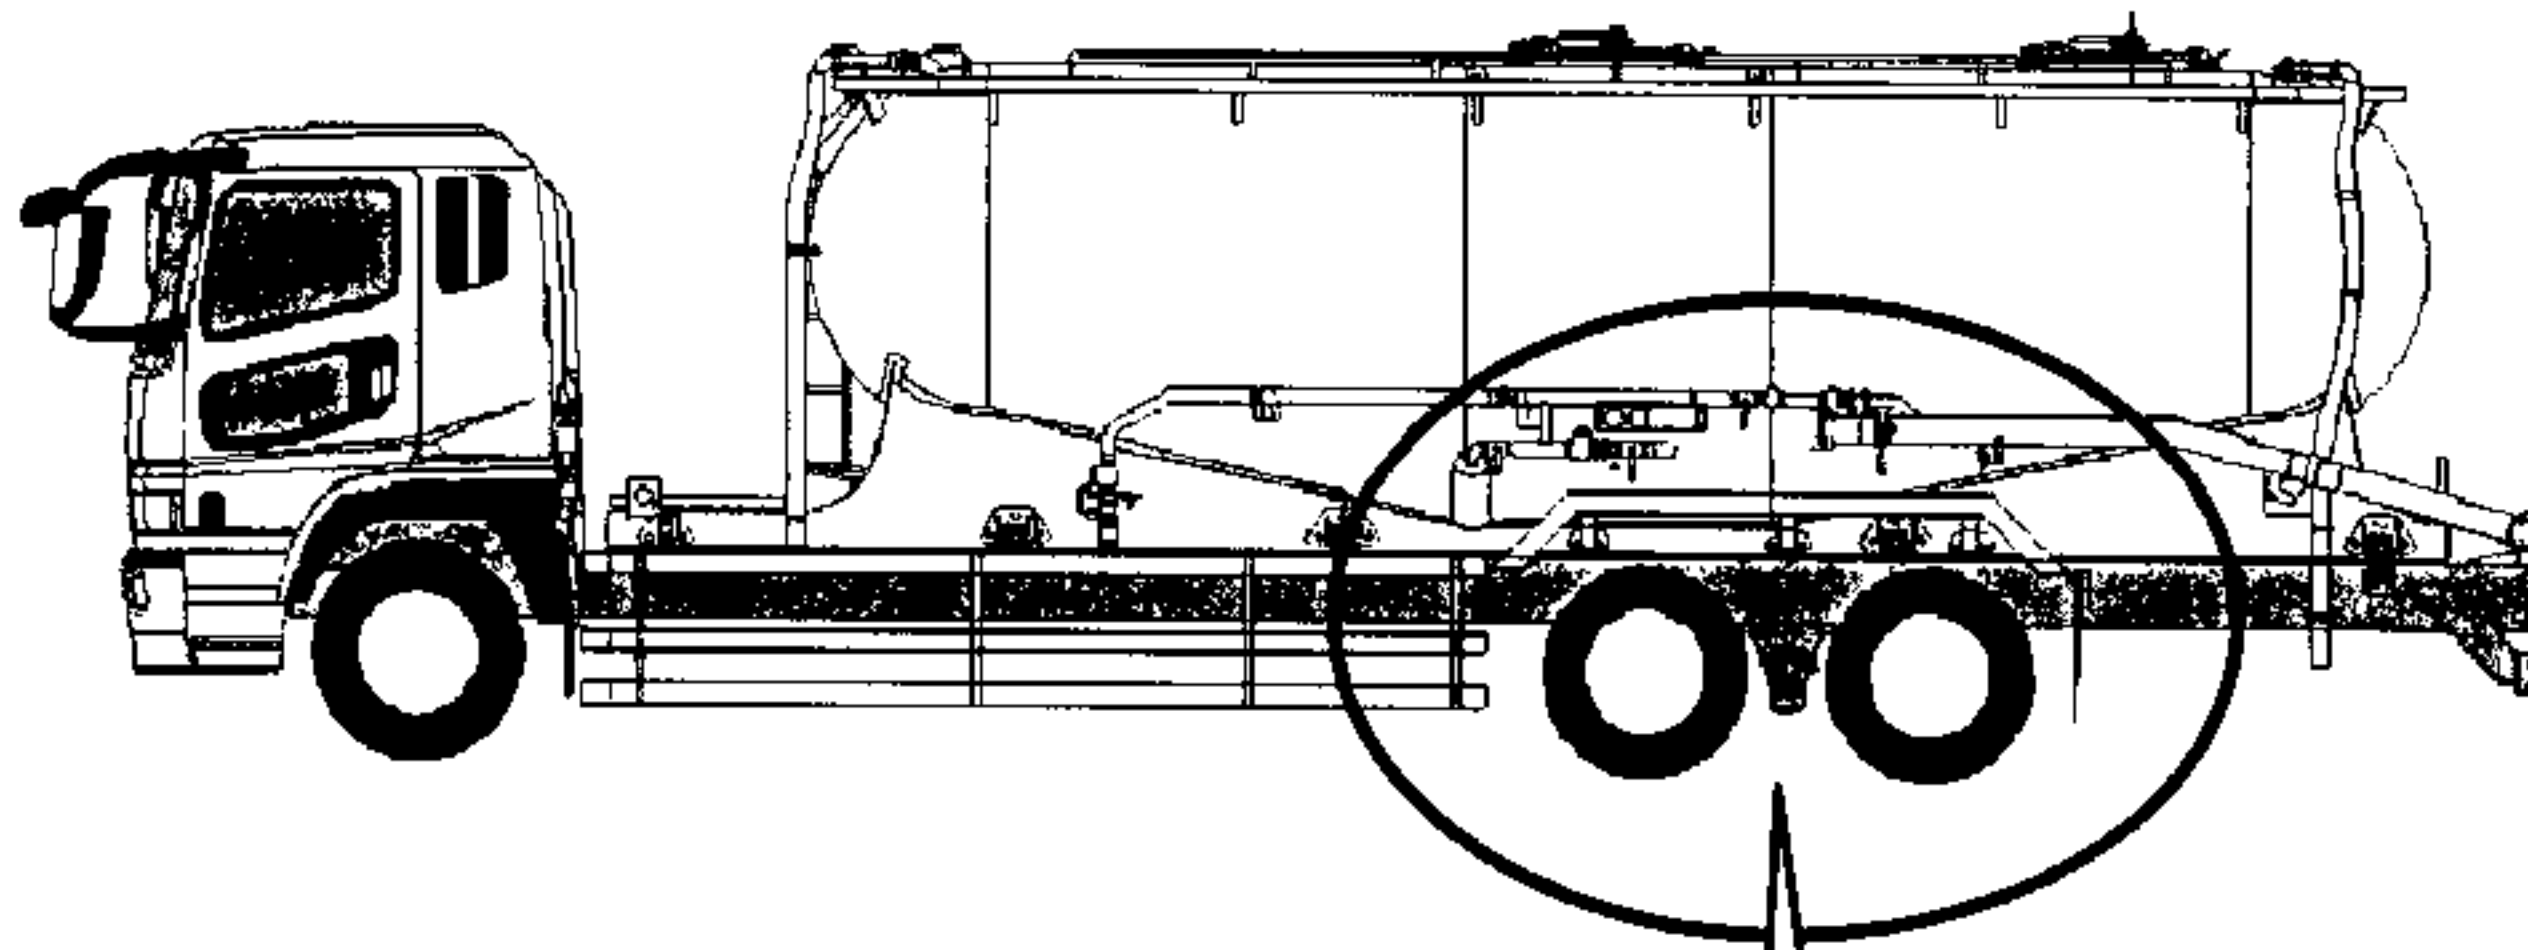
トラニオン式サスペンション

後2軸トラックの後々軸（非駆動軸）においてリヤばねズレ止めの形状が不適切なため、高重心積載状態で急旋回を行った場合、リヤばねが当該ズレ止めから外れ、車両が傾き、最悪の場合、走行安定性が損なわれるおそれがある。

全車両、後々軸のズレ止め上部の爪に延長プレートを追加する。
