## 改善箇所説明図

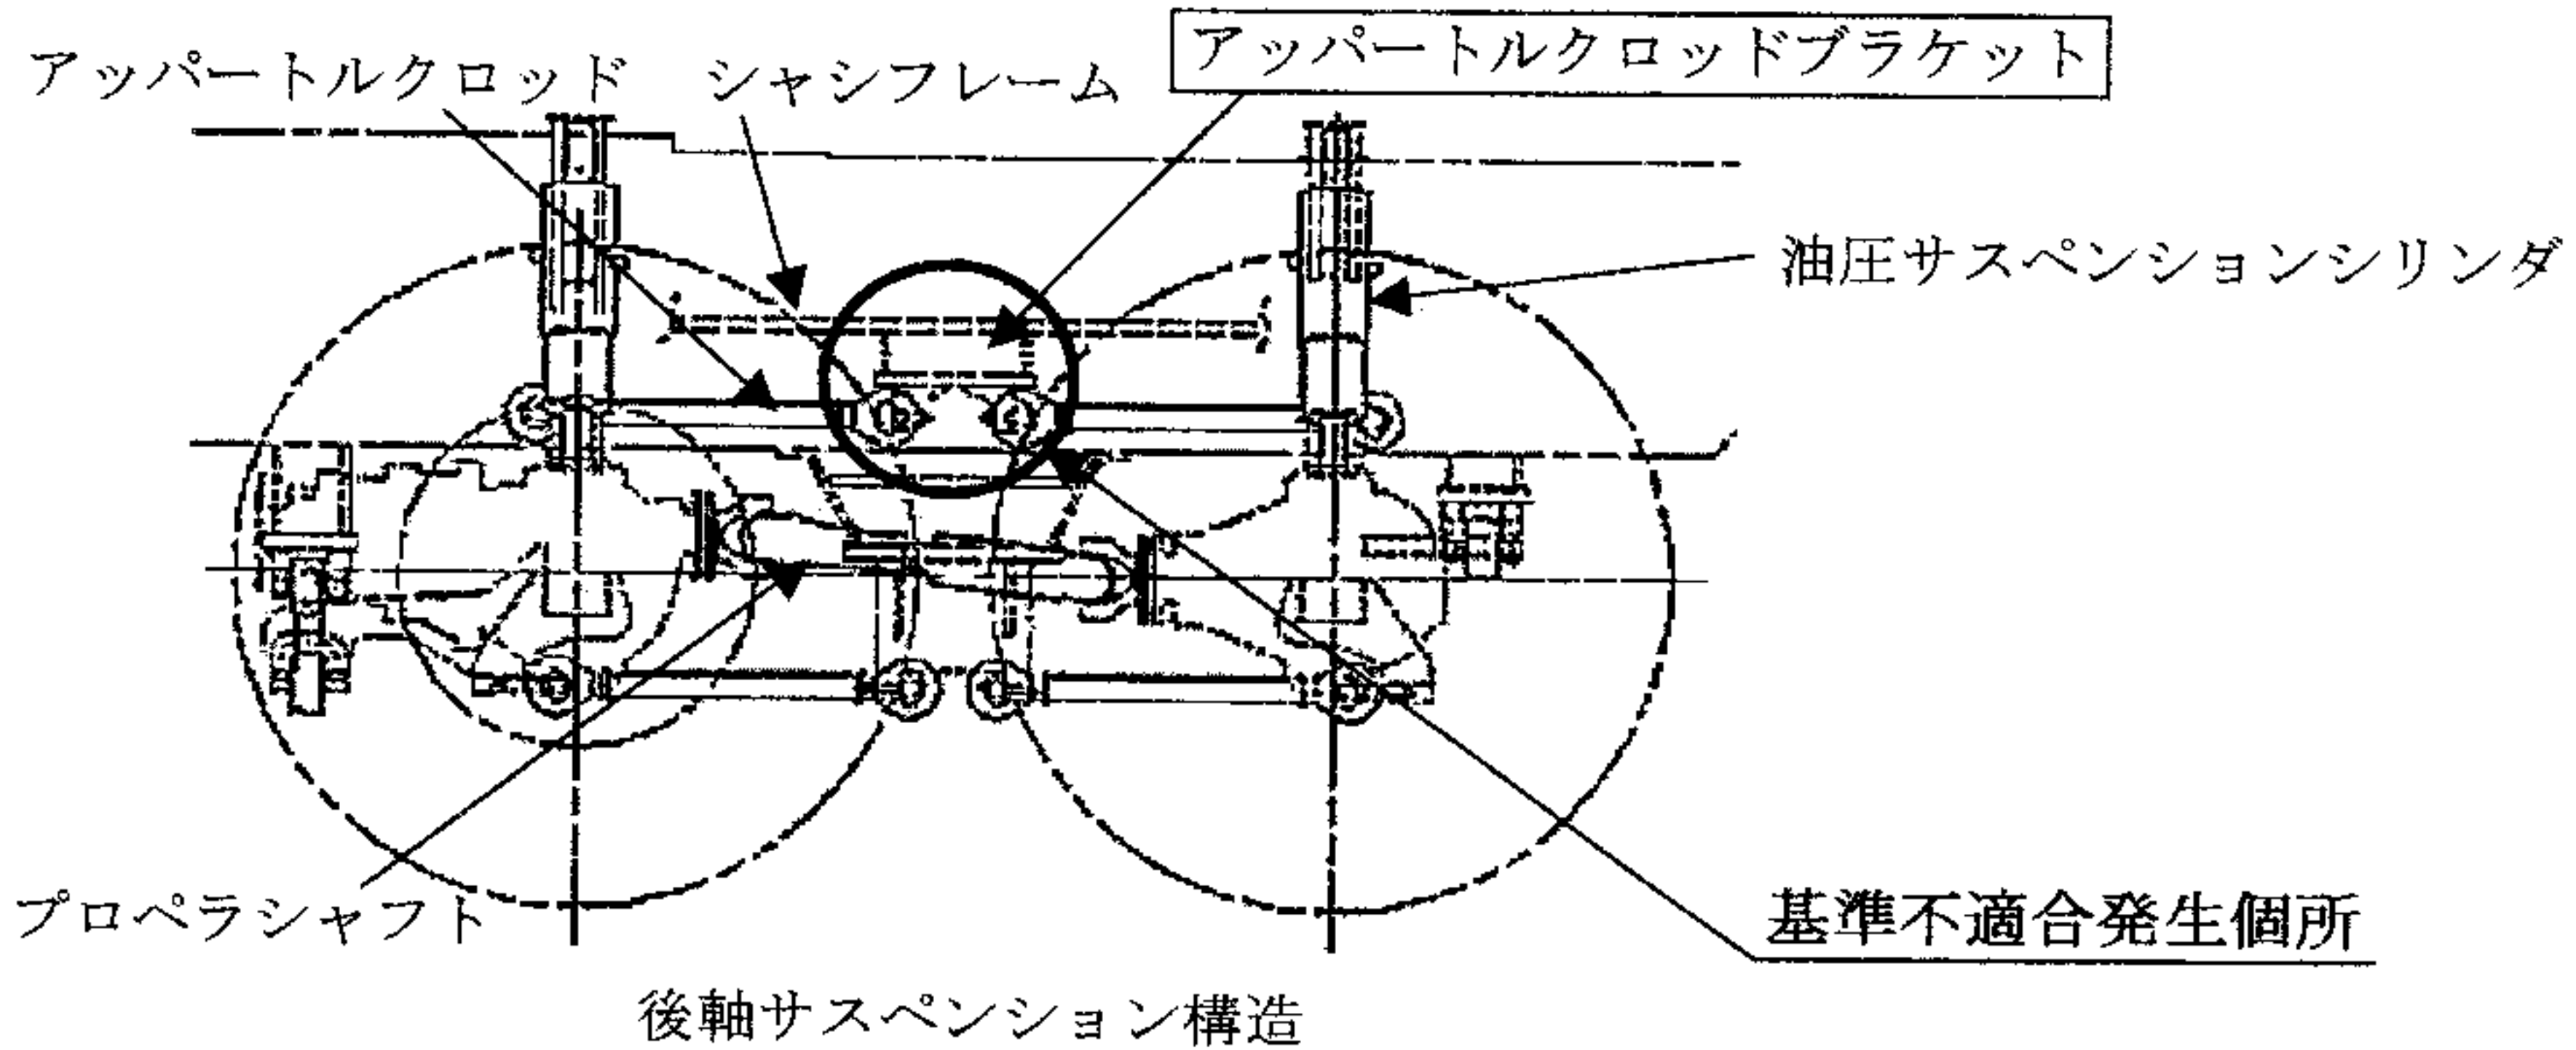
後軸アッパートルクロッドブラケットのフレームへの取り付け部の強度が不足しているため、急発進、急制動時に高い応力が発生し、亀裂が発生するものがある。そのため、そのまま使用を続けると、当該部位が破断し、最悪の場合、プロペラシャフトと干渉して損傷し、走行不能となるおそれがある。

全車両、対策品のトルクロッドブラケットに交換する。
