# 改善箇所説明図

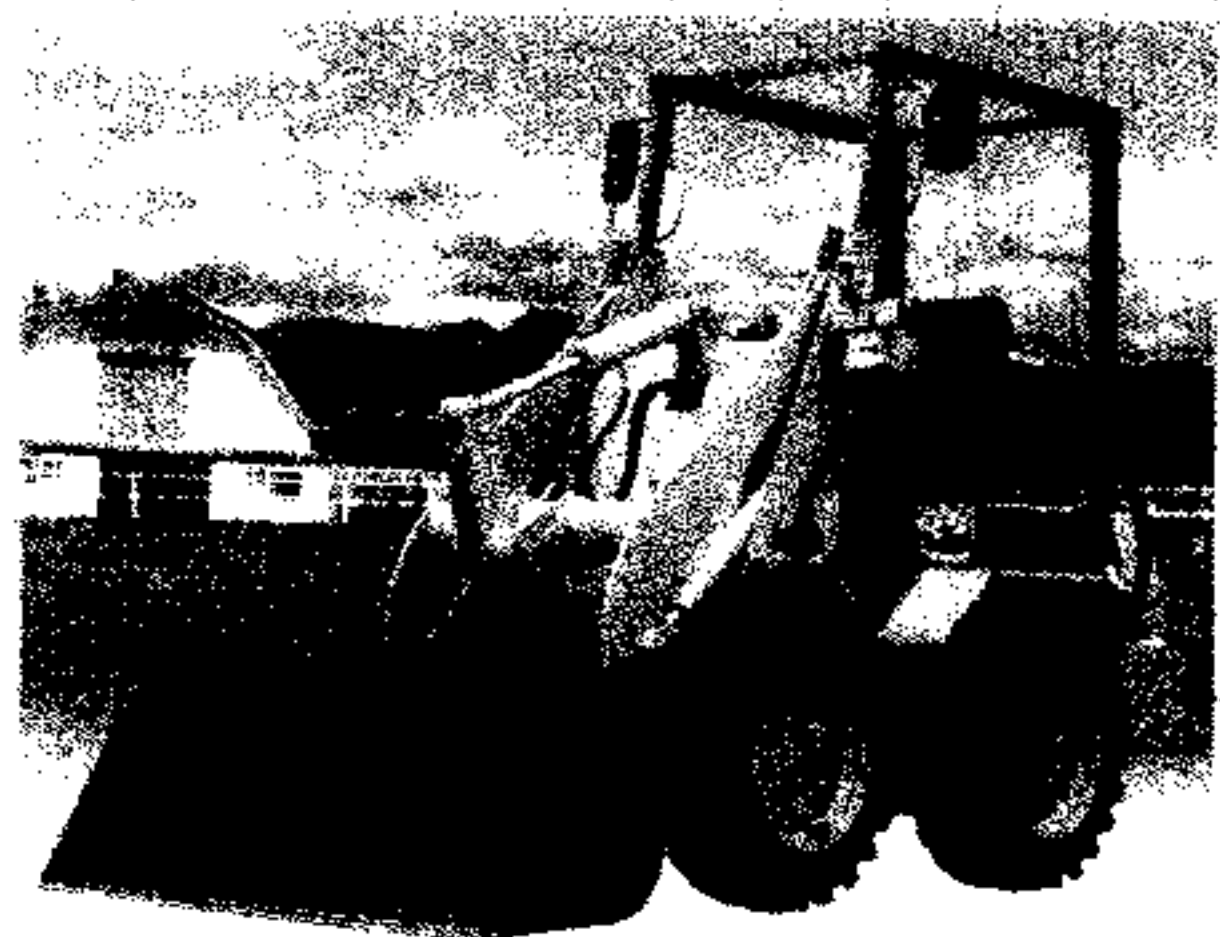
エンジンアース取付け部詳細

基準不適合発生箇所（エンジンアース不良発生部）

エンジンアースの取り方が不適切なため、アース電流がエンジンのクランク軸と軸受けメタルを通過して流れ、摺動面に電食を発生させるものがある。そのため、そのまま使用を続けると、電食が発生してメタルが焼き付きエンジンが停止し、再始動できなくなるおそれがある。

- ・全車両、エンジンアースの導通状態を点検し、不良ものはエンジンを新品に交換する。
- ・全車両、エンジンアースの車体側接続部を新設してアースを取る。
