# 改善箇所説明図

## 基準不適合箇所

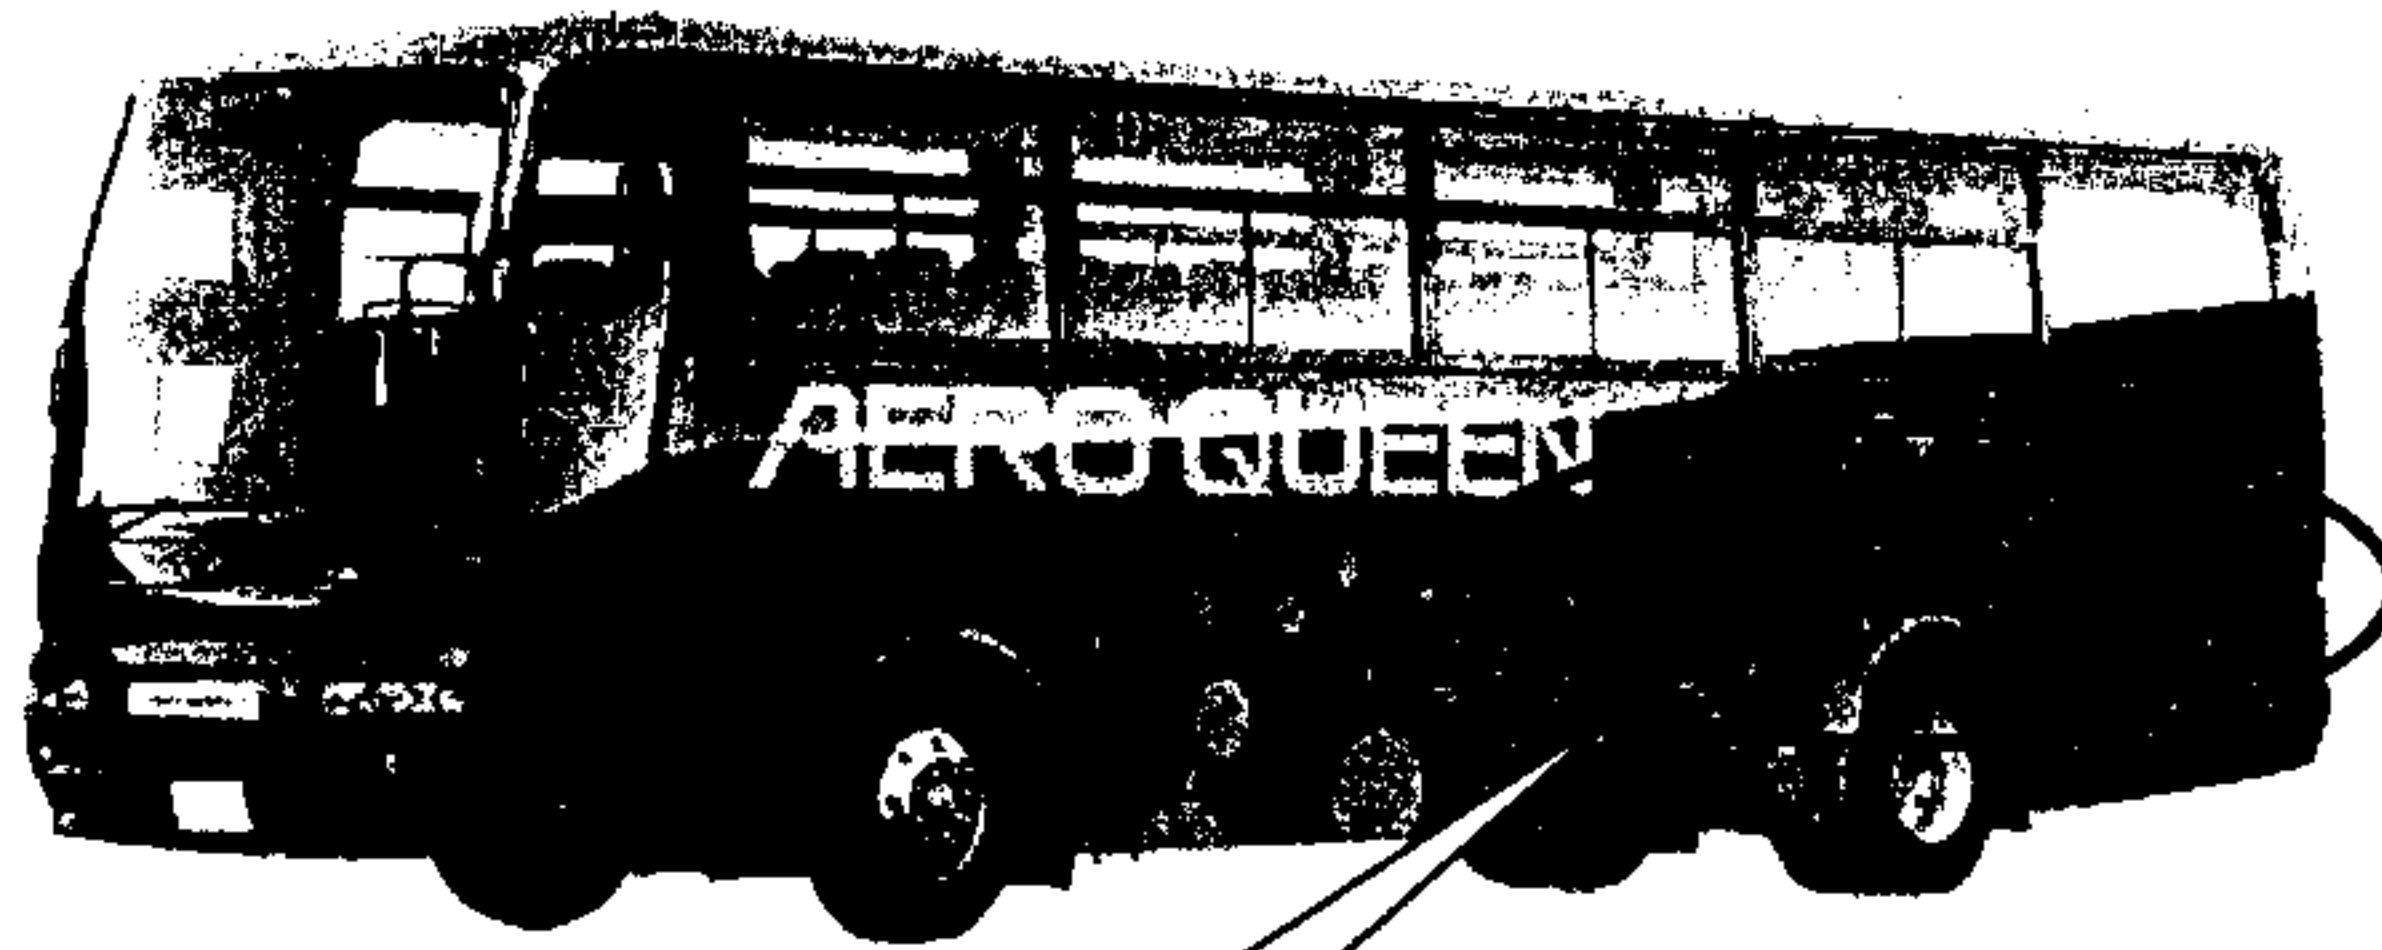
エンジン

排気管の固定方法が不適切なため、エンジンの振動により排気管に亀裂が発生するものがある。そのため、そのままの状態で使用を続けると、騒音レベルが規制値を超える、または排気ガスの熱により周囲の電気配線の被覆が溶損し、電気配線がショートして、最悪の場合、エンジンが再始動できなくなるおそれがある。

エンジンの型式により次の対策を行なう。

① 8M2型エンジン：排気管を対策品と交換し、排気管を固定する支持金具を追加する。

② 8DC型エンジン：排気管及び消音器を対策品と交換する。

なお対策品の全数供給に時間を要するため、当面の暫定措置として、当該排気管の亀裂有無をチェックし、異常のあるものは対策品と交換する。異常がないものは後日対策品と交換する。
