# 改善箇所説明図

## 基準不適合発生箇所

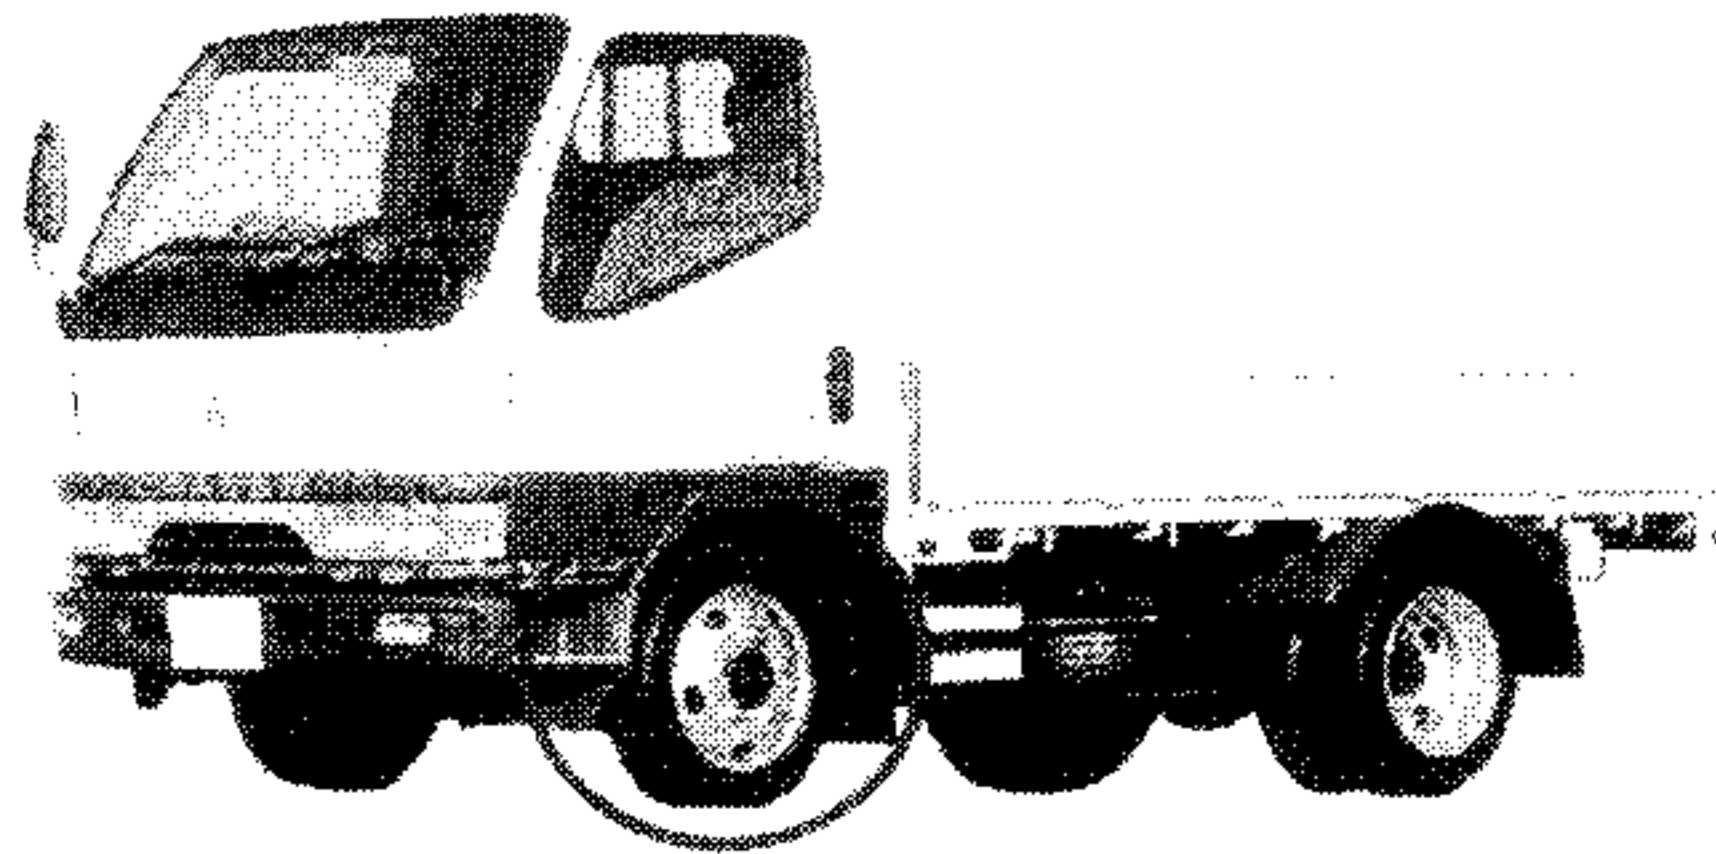
アッパ-ボールジョイント

- ①前輪独立懸架方式の小型トラックのアッパ-アームとロアアームのボールジョイントにおいて、ダストブーツのシール構造が不適切なため、当該ジョイントへ泥水等が浸入し、樹脂ベアリングが摩耗してガタが発生することがある。
  - ②前輪独立懸架方式の小型トラックのアッパ-アームのボールジョイントにおいて、補用部品の供給方法が不適切なため、整備時に誤って組付けられたものがあり、当該ジョイントへ泥水等が浸入し、樹脂ベアリングが摩耗してガタが発生することがある。
- そのため、そのままの状態で使用を続けるとガタが増大し、最悪の場合、ボールジョイントがサスペンションアームから外れ、走行不能になるおそれがある。

- ①全車両、ロアアームのボールジョイントを対策品と交換する、また、アッパ-アームについては、ボールジョイントを対策品と交換する、もしくは、アッパ-アーム一式を対策品と交換する。
  - ②全車両、当該アッパ-アーム一式を新品と交換する。
- なお、部品の全数供給に時間を要するため、当面の暫定措置として当該ジョイントを点検し、ガタまたはブーツの損傷がある場合は対策品に交換し、問題のない場合は後日対策品に交換する。
- また、当該部位の点検整備内容を充実させ周知することにより、定期点検へのユーザの注意を喚起する。
