## 改善箇所説明図

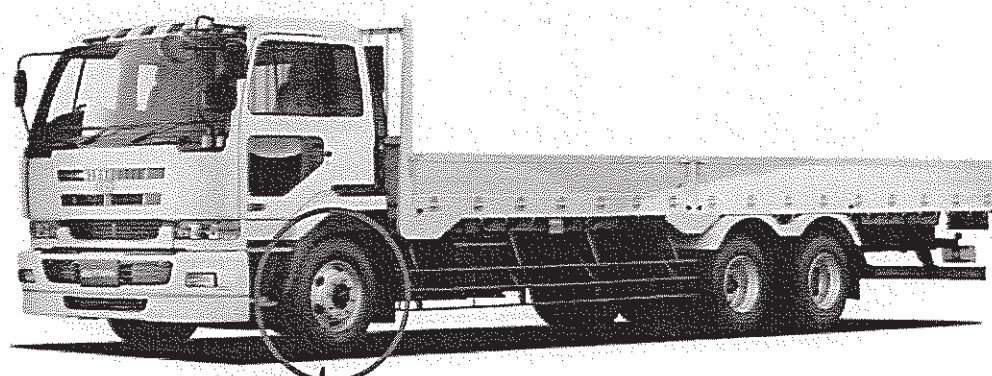
基準不適合発生箇所(左右)

フロントハブにおいて、ホイールナットの過大締付けトルクや過積載等の想定を超える使用環境に対する余裕が十分ではないため、ハブのフランジ隅部への応力が過大になり、当該部に微小亀裂が発生する場合がある。そのため、そのまま使用を続けると亀裂が進行し、最悪の場合、破断するおそれがある。

全車両、フロントハブを対策品に交換する。

なお、対策品の全数供給に時間を要するため、ハブの亀裂の有無を点検し、亀裂のあるものは対策品と交換し、微小亀裂の車両及び亀裂のない車両は、後日対策品と交換する。
