# 改善箇所説明図①

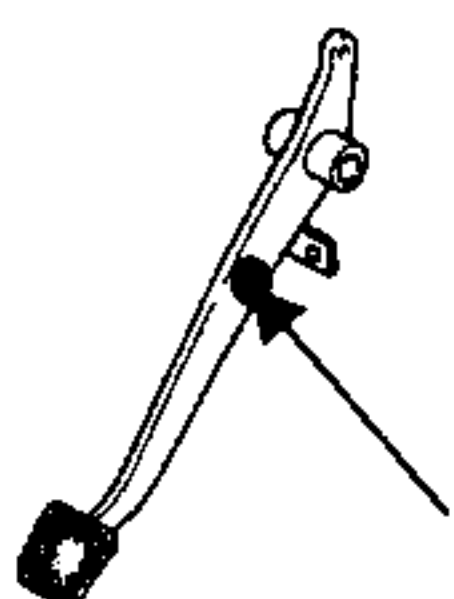
かじ取り装置において、ドラッグリンクとナックルアームを接続するボールジョイントの強度が不足しているため、据え切り等操舵力の高くなる使用を頻繁に長期間続けると当該ボールジョイントの首部に亀裂が発生するものがある。そのため、そのままの状態で使用を続けると、最悪の場合、ボールジョイントの首部が破損して操舵ができなくなるおそれがある。

全車両、当該ドラッグリンカー式を対策品と交換するとともに、一部の型式車両においては、同時にパワーステアリングポンプを対策品（ポンプの油圧を下げたもの）と交換する。なお、対策品の供給に時間を要すことから、当面の暫定措置として、全ての使用者に不具合を通知しドラッグリンクのボールジョイント部の亀裂を点検し、異常が認められる車両は対策品に交換し（パワーステアリングポンプ含む）、異常の無い車両は後日対策品に交換する。

識別：作業完了車にはブレーキペダルに以下のペイントを塗布する。

暫定措置：白色、恒久対策：黄色
