# 【改善箇所説明図】

# 【不具合発生箇所】

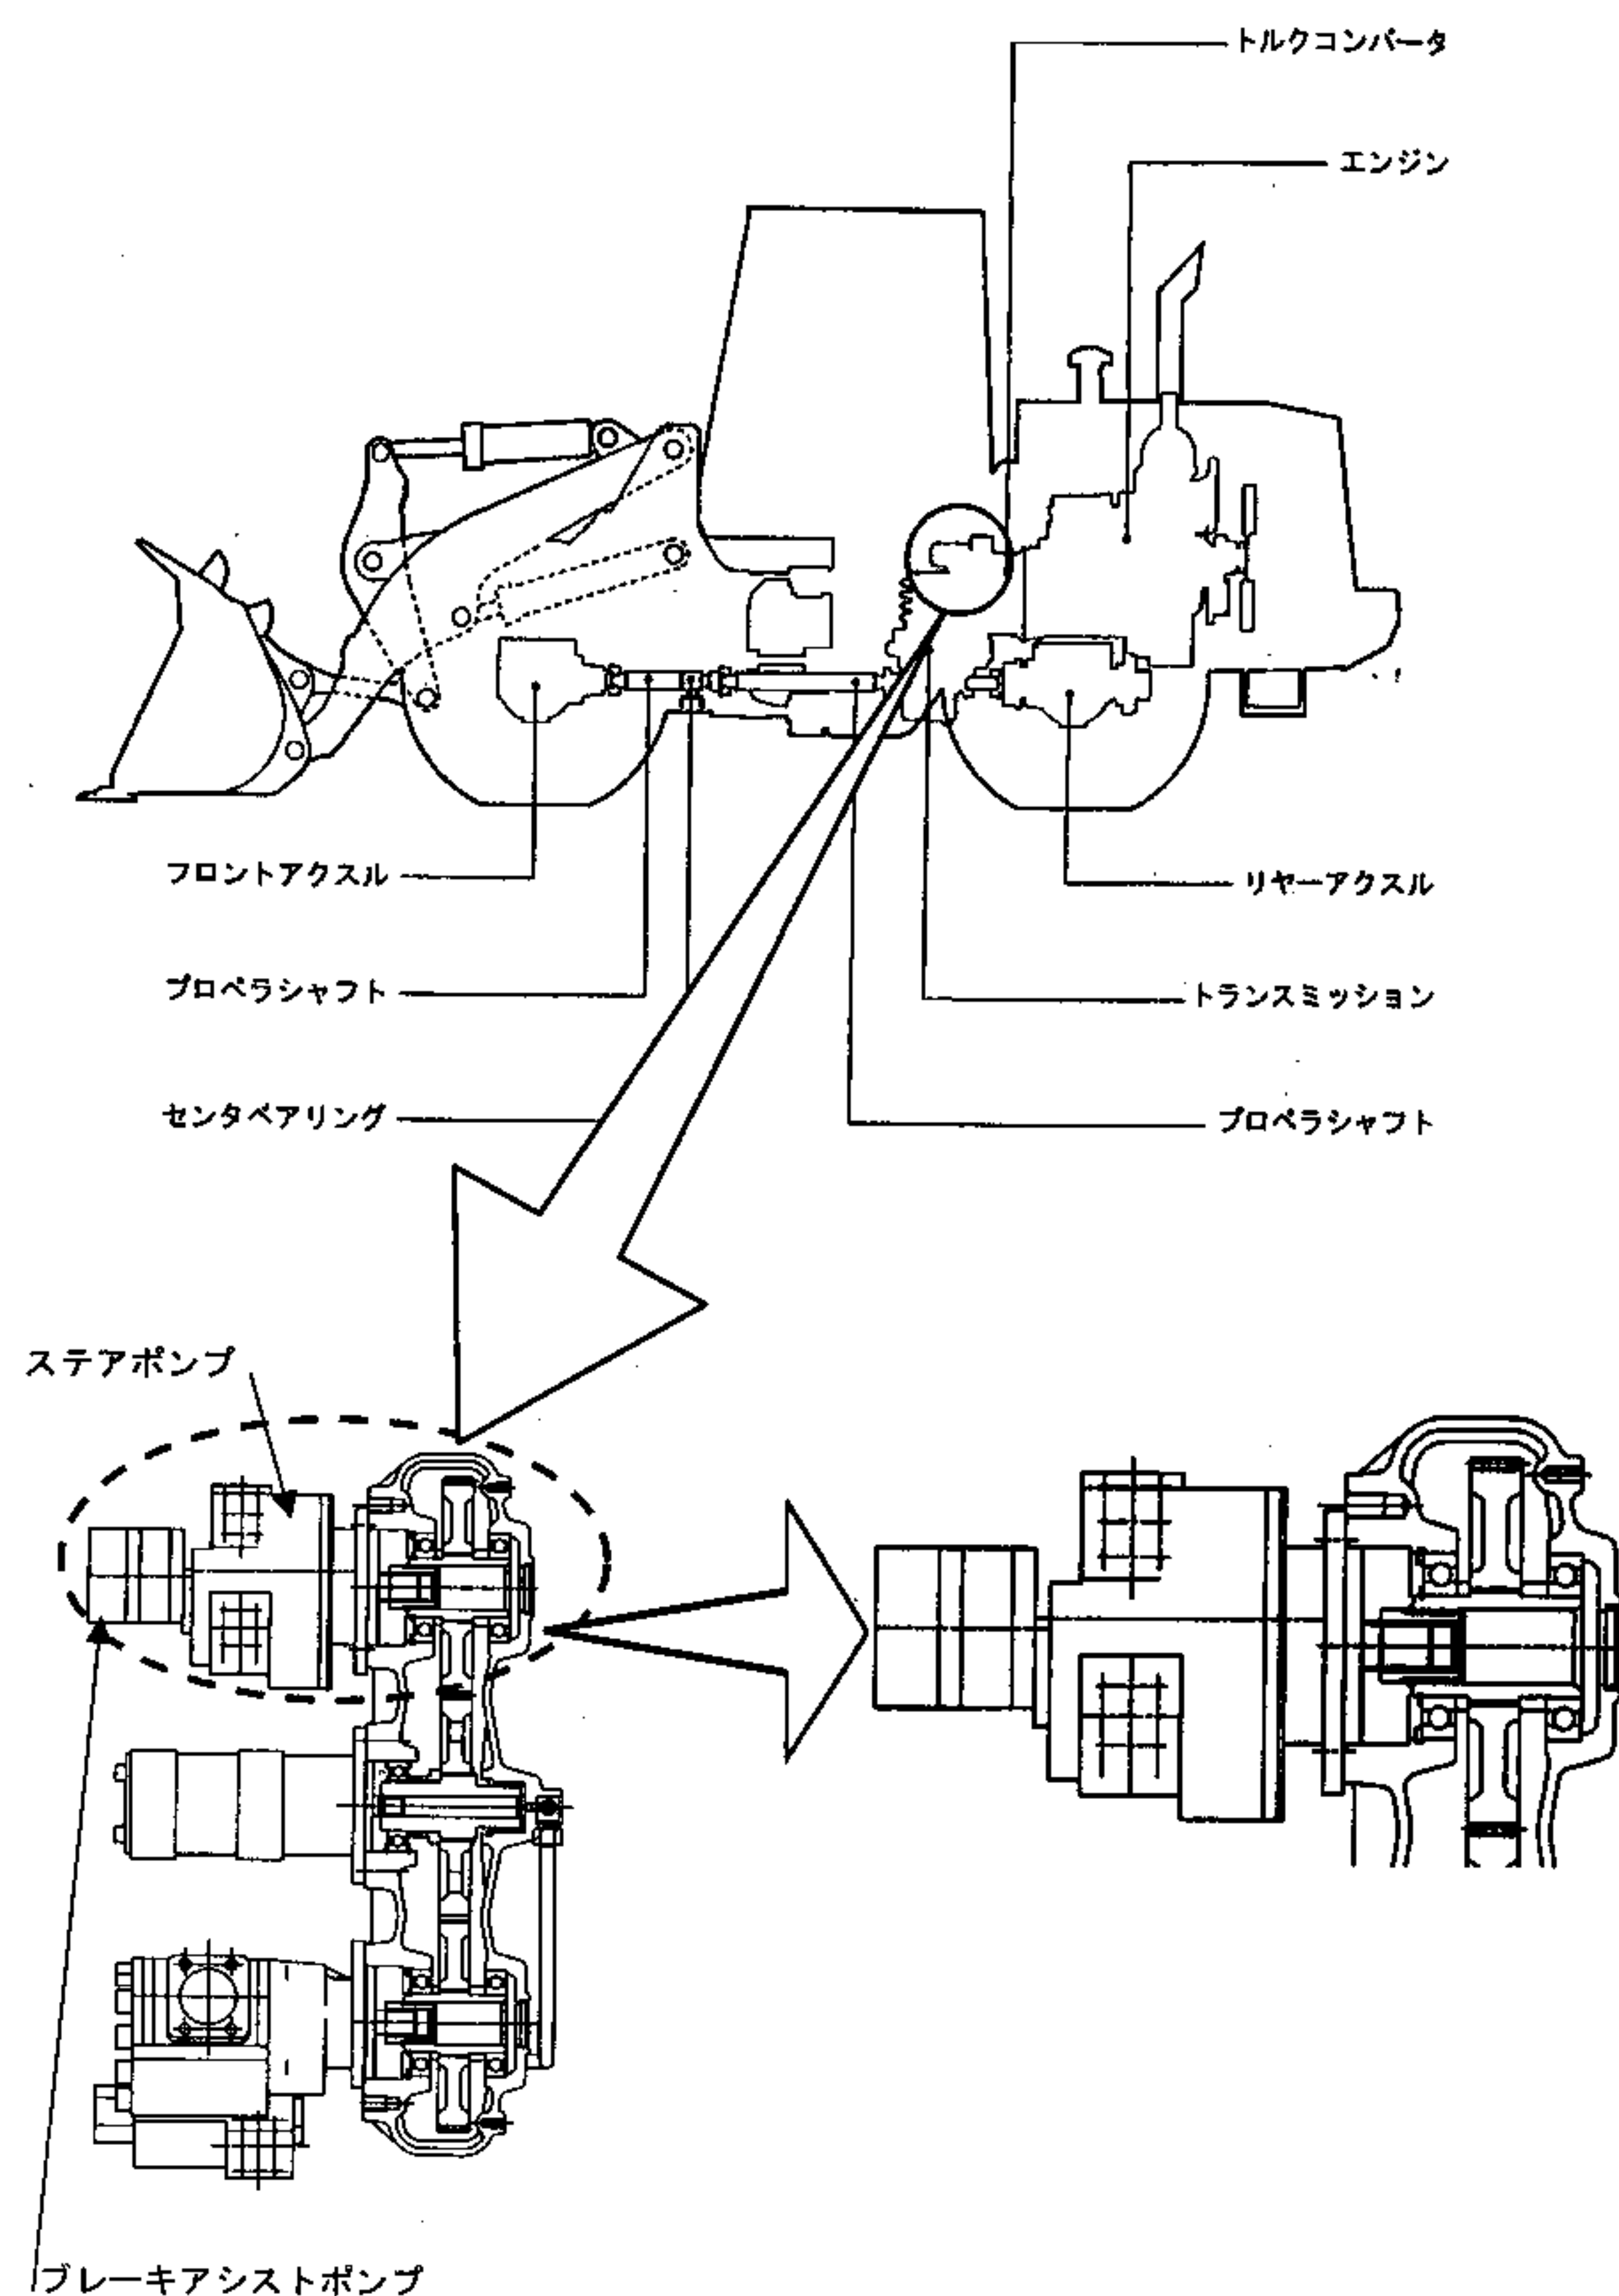
トランスミッションのステアポンプ駆動部の構造が不適切なため、当該駆動部(ドライブスリーブ部)に潤滑油が供給されにくく、そのまま使用を続けると、ドライブスリーブのスプラインが摩耗するものがある。そのため、最悪の場合、ステアポンプとブレーキアシストポンプが駆動できなくなり操舵不能になるとともに、駐車ブレーキが解除されず走行不能に至るおそれがある。

全車両、ドライブスリーブのスプラインを点検し、摩耗しているものはドライブスリーブとシャフトを新品と交換する。また、強制潤滑を行うための外部配管を追加する。併せて、同構造のメインポンプ駆動部にも同様の措置を行う。
