## 改善箇所説明図

### 基準不適合発生箇所

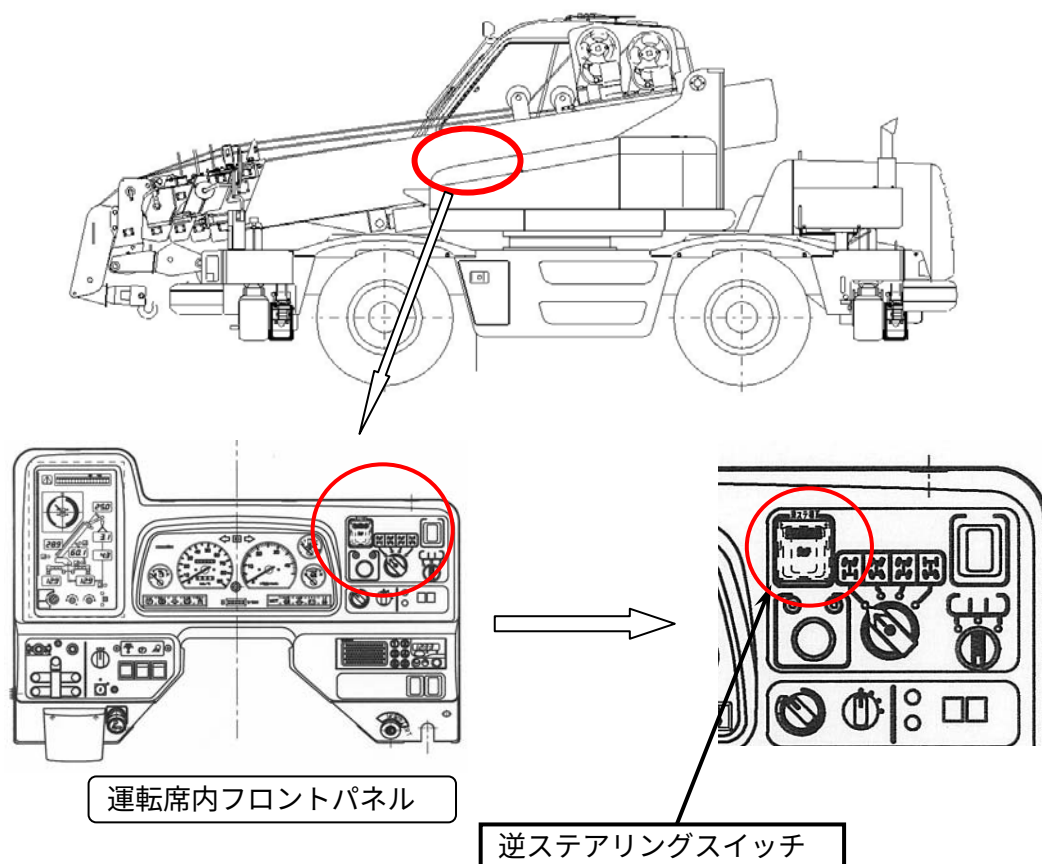
一般道路走行時には使用を禁止している補助ステアリングシステム（運転席を後方に向けて作業する際の操作性を確保するための装置）において、当該システムの誤操作防止構造が十分ではないため、一般道路走行時に当該システムの操作スイッチ（逆ステアリングスイッチ）を誤って操作した場合、当該システムが作動し、操舵時に運転者の意思に反して逆方向に操舵される。

- ① 逆ステアリングスイッチが作動状態である場合、運転者に対し警告する警告ブザーを取り付ける。
- ② 逆ステアリングスイッチに誤操作防止のためのカバーを装着するとともに、当該スイッチを増設して2個とし、2個のスイッチがいずれも作動状態である場合のみ、当該システムが作動する構造とする。
- ③ 2個のスイッチの内、いずれか一方が作動状態となった場合、補助ステアリングシステムが作動している際の警告ブザーとは異なる警告ブザーにより運転者に警告する構造とする。
- ④ 補助ステアリングシステムの電気回路において、短絡等の故障が発生した場合にも当該システムの誤作動を防止するためのリレーを追加する。
- ⑤ 逆ステアリングスイッチカバーには「走行中操作禁止」のシールを貼り付ける。

全車両、補助ステアリングシステムが作動状態である場合、運転者に対し警告する警告ブザーを取り付ける。
