## 改善箇所説明図

型式：B **E 2** 0 2 6 7 1 9

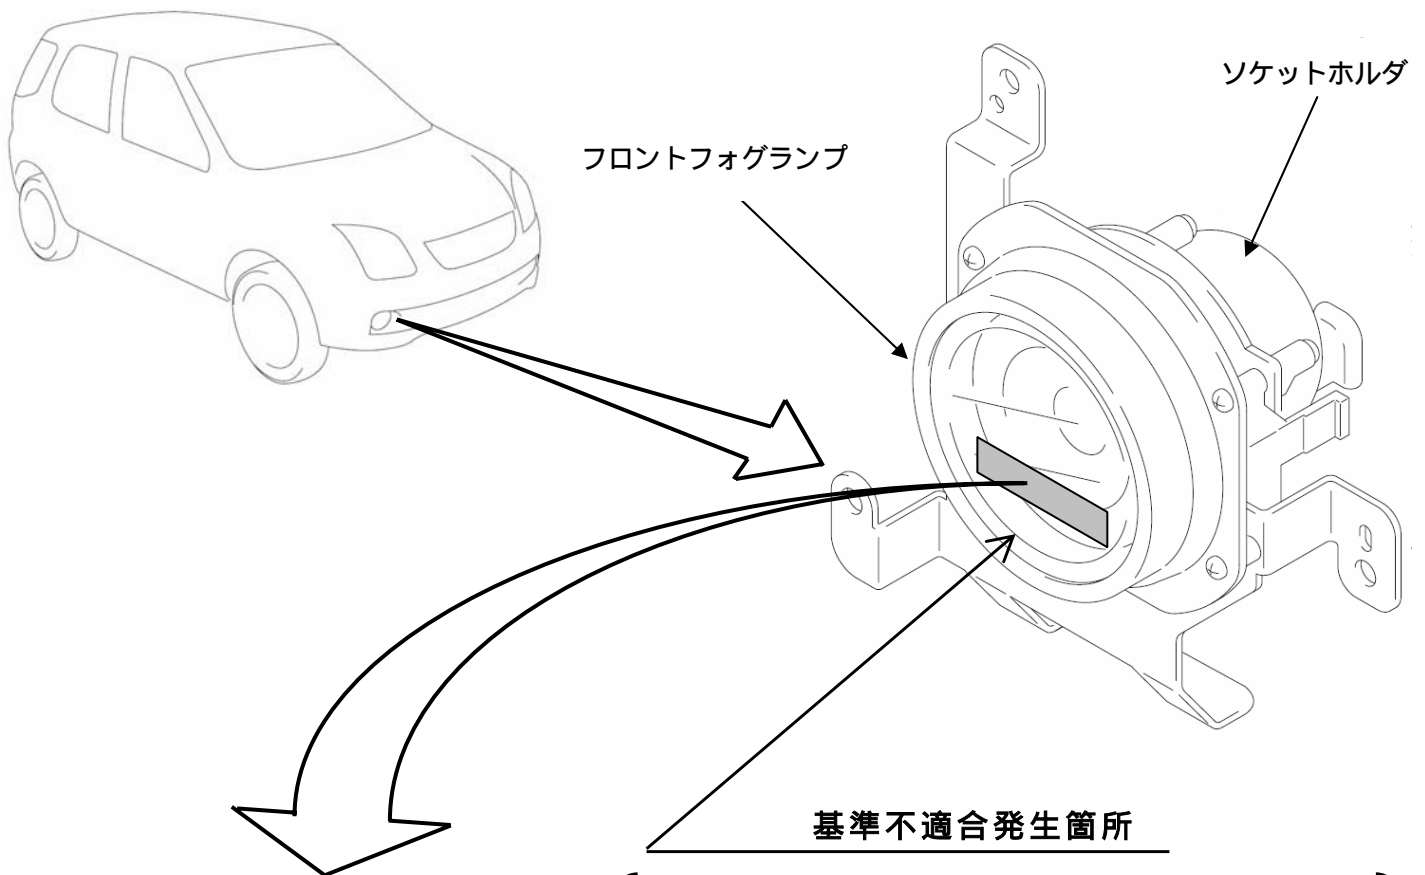
フロントフォグランプのソケットホルダの固定構造が不適切なため、バルブの点灯・消灯により、当該固定部分が膨張・収縮を繰り返し、ソケットホルダがバルブとともにランプケースから脱落することがある。そのため、当該バルブが周辺の樹脂製部品を溶損させ、最悪の場合、火災に至るおそれがある。

全車両、フロントフォグランプのランプケースとソケットホルダをスプリングで固定する。
