# 改善箇所説明図

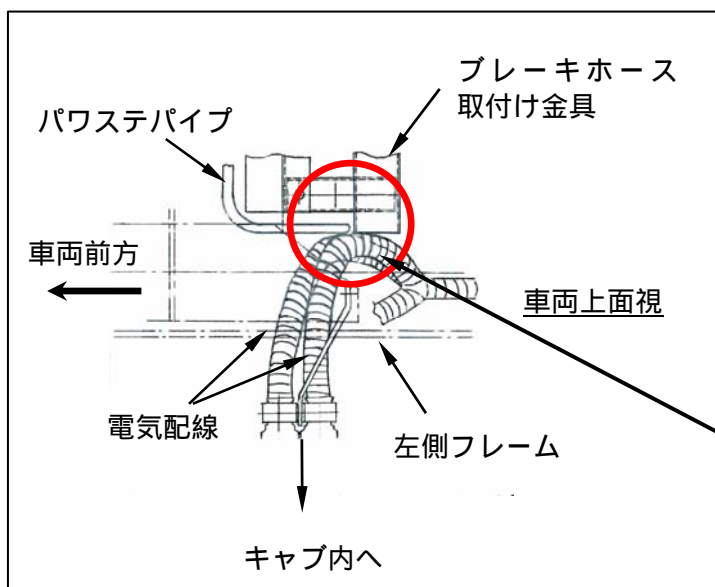
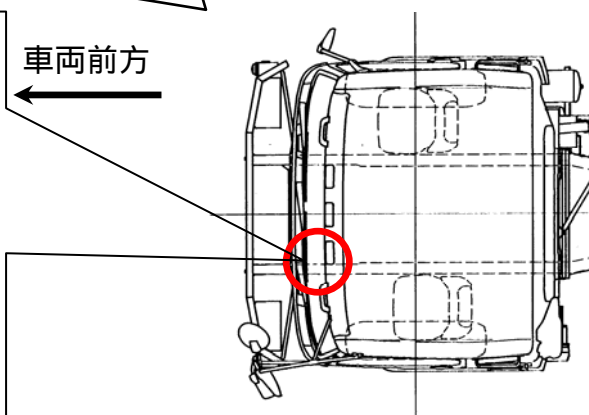
大型総輪駆動車において、車両左側フレーム内の電気配線の取り回しが不適切なため、当該配線がブレーキホース取付け金具又はパワステアリング用オイルパイプ（パワステパイプ）と干渉するものがある。そのため、そのままの状態で使用を続けると、車両の振動等により電気配線又はパワステパイプが損傷し、最悪の場合、前照灯の不灯、原動機が停止（再始動不可）又は操舵力が重くなるおそれがある。

全車両、電気配線及びパワステパイプをブラケットに固定する。なお、電気配線に損傷がある場合には補修、パワステパイプに損傷がある場合には新品に交換する。
