## 改善箇所説明図

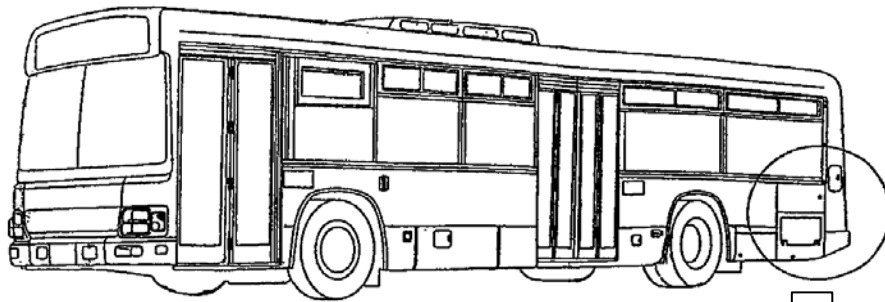
原動機の吸気絞り弁において、バタフライバルブとバルブケースの隙間設定が不適切なため、バルブ先端に排気再循環ガスのカーボンが堆積して当該バルブがバルブケースと引っ掛かるものがある。そのため、走行中にエンストして再始動できなくなるおそれがある。

改善の内容: 全車両、吸気絞り弁の隙間を広げるためストッパボルト・ナットを対策品に交換する。

識別: ストッパボルト取付部に黄色ペイントを塗布する。
