## 改善箇所説明図

### 不具合発生箇所

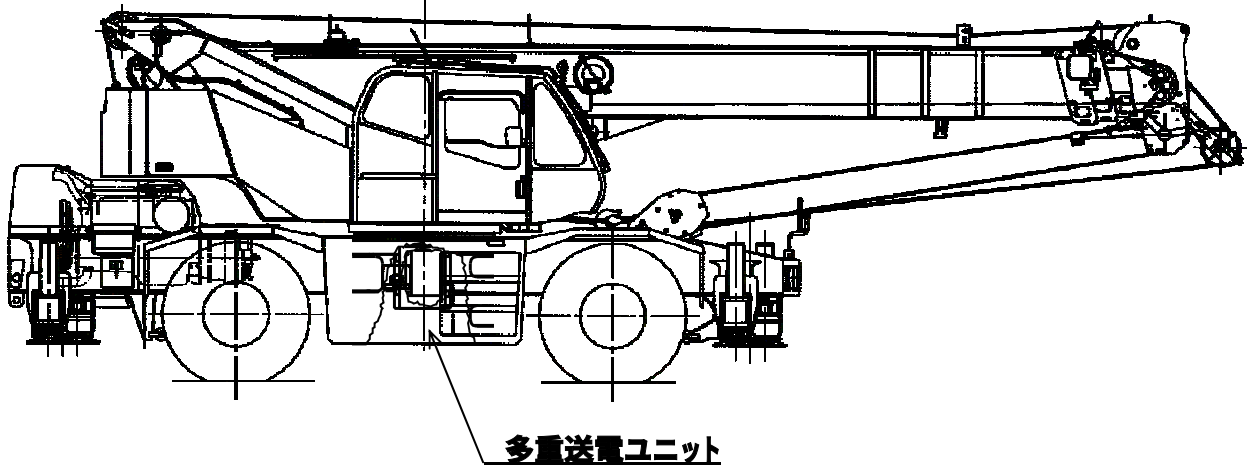
多重送電ユニット

動力伝達装置において、台車部の動力系を制御する多重送電ユニット内の制御基板に取り付けられている電源部コイルの取り付け部(リード)の強度が不足しているため、走行時の振動等によりリードが折損することがある。そのため、走行中に変速位置がニュートラルに固定され、走行不能になるおそれがある。

全車両、当該制御基板を対策品に交換した多重送電ユニットに交換する。

①電源部のコイルをシリコンボンドで固定した対策基板に交換する。

②対策基板を搭載した多重送電ユニットA s s yを交換する。
