# 改善箇所説明図

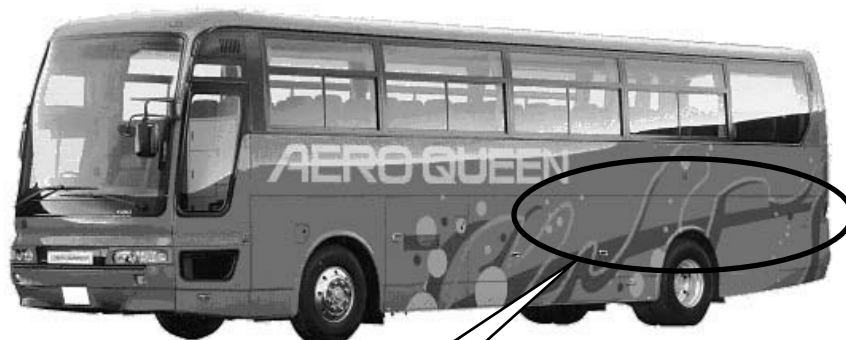
エンジン

## 基準不適合箇所

排気管の固定方法が不適切なため、エンジンの振動により排気管に亀裂が発生するものがある。そのため、そのままの状態で使用続けると、騒音レベルが規制値を超える、または排気ガスの熱により周囲の電気配線の被覆が溶損し、電気配線がショートして、最悪の場合、エンジンが再始動できなくなるおそれがある。

全車両、排気管及び消音器を対策品と交換する。

また、パワーステアリングオイルパイプと排気ブレーキエアパイプの取り回しを変更した変更品と交換するとともに、排気管及び消音器の周辺部を点検し、他部品と干渉しているものは修正を行う。

なお、平成16年10月20日、リコール届出番号「1276」の作業の指示内容が不適切なため、既に作業が完了している車両については、パワーステアリングオイルパイプと排気ブレーキエアパイプを点検し、変更品が取り付けられていない車両は変更品と交換するとともに、排気管及び消音器の周辺部を点検し、他部品と干渉しているものは修正を行う。

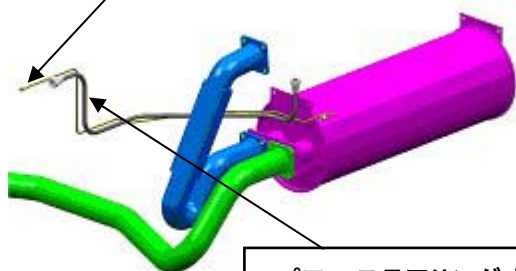
蛇腹排気管

排気管

車両前方

排気ブレーキエアパイプ

パワーステアリングオイルパイプ

排気管変更  
(蛇腹管移設)
