## 改善箇所説明図

### 基準不適合発生箇所

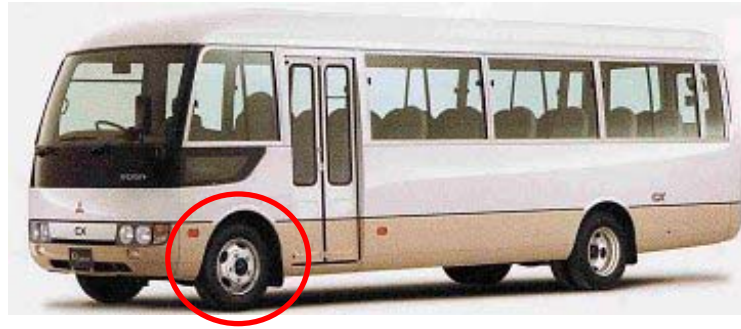
アッパ-ボールジョイント

前輪独立懸架方式のアッパーアームとロワアームのボールジョイントにおいて、ダストブーツのシール構造が不適切なため、当該ジョイントへ泥水等が浸入し、樹脂ベアリングが摩耗してガタが発生することがある。

そのため、そのままの状態で使用を続けるとガタが増大し、最悪の場合、ボールジョイントがサスペンションアームから外れ、走行不能になるおそれがある。

全車両、ロワ、およびアッパーアームのボールジョイントを対策品と交換する。

また、当該部位の点検整備内容を充実させ周知することにより、定期点検へのユーザの注意を喚起する。
