## 改善箇所説明図

トランスミッション（T/M）左側面

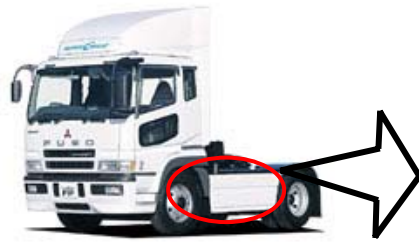
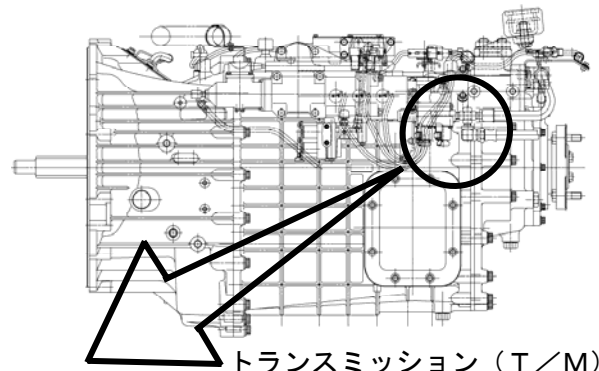
基準不適合発生部位

変速機のギヤシフトユニット (GSU) において、エア供給口のコネクタ取付部の強度が不足しているため、変速時にギヤ鳴き等の振動がコネクタねじ部に繰り返しにかかった場合、当該ねじ部が破損してエア洩れが発生するものがある。そのため、変速不良及びクラッチ切れ不良が発生し、最悪の場合、走行不能に至るおそれがある。

全車両、GSUのエア供給口ボデーを新品に、エア供給口のコネクタを対策品に、クラッチ行きエアホース配管をパイプ配管に変更すると共にパイプクランプを追加する。また、締め付け要領を新たに設定し、規定トルクで締め付けて、ねじの噛み合い量を適正に確保する。

なお、恒久措置用部品の全数供給に時間を要することから、当面の暫定措置として、当該ねじ部をエア洩れ点検し、洩れのある場合は恒久措置を実施する。また、問題ない場合は後日、恒久措置を実施する。
