## 改善箇所説明図

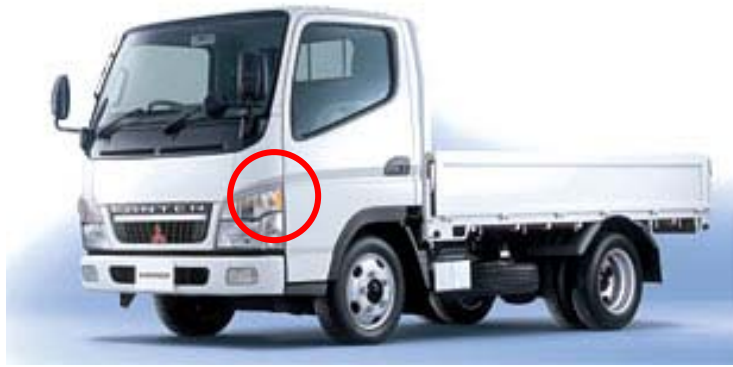
方向指示器用電気配線

ドアハーネス

干渉部位

基準不適合発生箇所

パワーウインドウ等のドアハーネスの取り回しが不適切なため、方向指示器および非常点滅表示灯用電気配線と当該ハーネスが干渉するものがある。そのため、ドアの開閉の繰返しにより当該配線が断線し、方向指示器及び非常点滅表示灯が点灯しなくなるおそれがある。

ドアハーネスグロメットに  
保護チューブ追加

コネクタ用キャップ追加

全車両、当該配線にキャップを追加すると共に、ドアハーネスに保護チューブを追加する。  
なお、ドアハーネス又は当該配線に損傷がある場合は補修を行なう。
