## [改善箇所説明図]

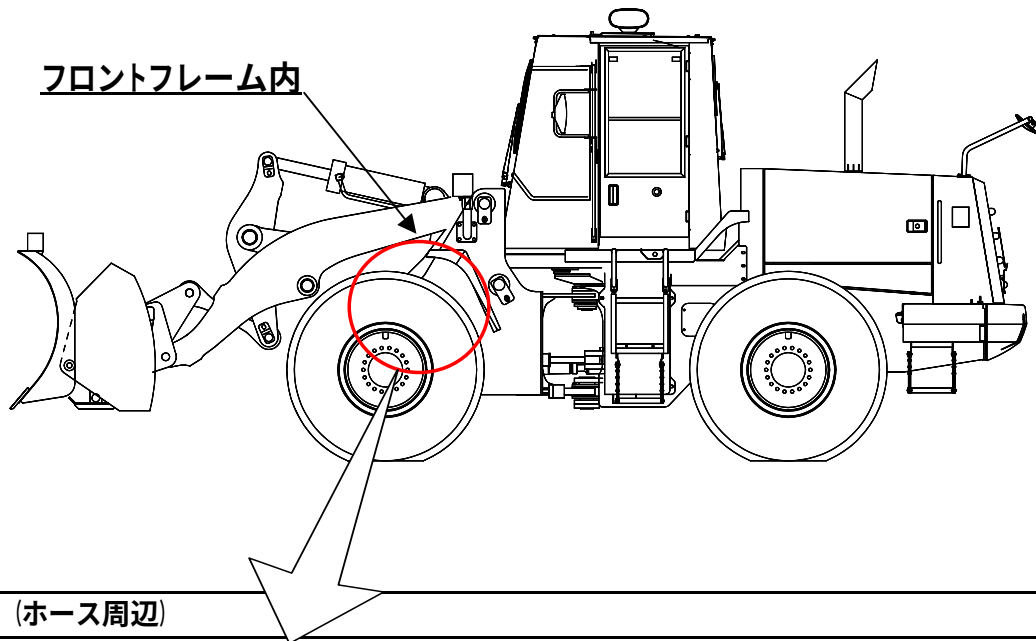
対策前 (ホース周辺)

かじ取装置と除雪装置の作動油を兼用している車両の、除雪装置の油圧回路において、戻り側の油圧ホースの耐圧性及び取付部の締付力が不足しているため、作業中に当該ホースが外れ作動油が漏れるものがある。そのため、そのまま使用を続けると、作動油がなくなり、かじ取操作ができなくなるおそれがある。

ホース耐圧10kg/cm<sup>2</sup>、クリップ式

全車両、ホースの耐圧を変更した対策品に交換するとともに、ホースの取付方法をクリップ式から口金式に変更する。
